Biti undir plötum á efri og neðri hæð, hliðarmynd 1 : 20

Verkfræðistofa	Haldórs Hannessonar s. 5654355 Gunnarsundi 10 Hafnarfirði
Norðrhella 5 Hafnarfirði	Mkv. 1 : 20
Biti undir plötum, deili, snið, málsetningar	Reiknað H.H.
	Teiknað H.H.
	Kl. hönnuðar 141139-2159
	Breytt 10. maí 2007
Verk: Norðrhella 5	Teikning nr.: 1.09
	Dags.: 25. mars 2007

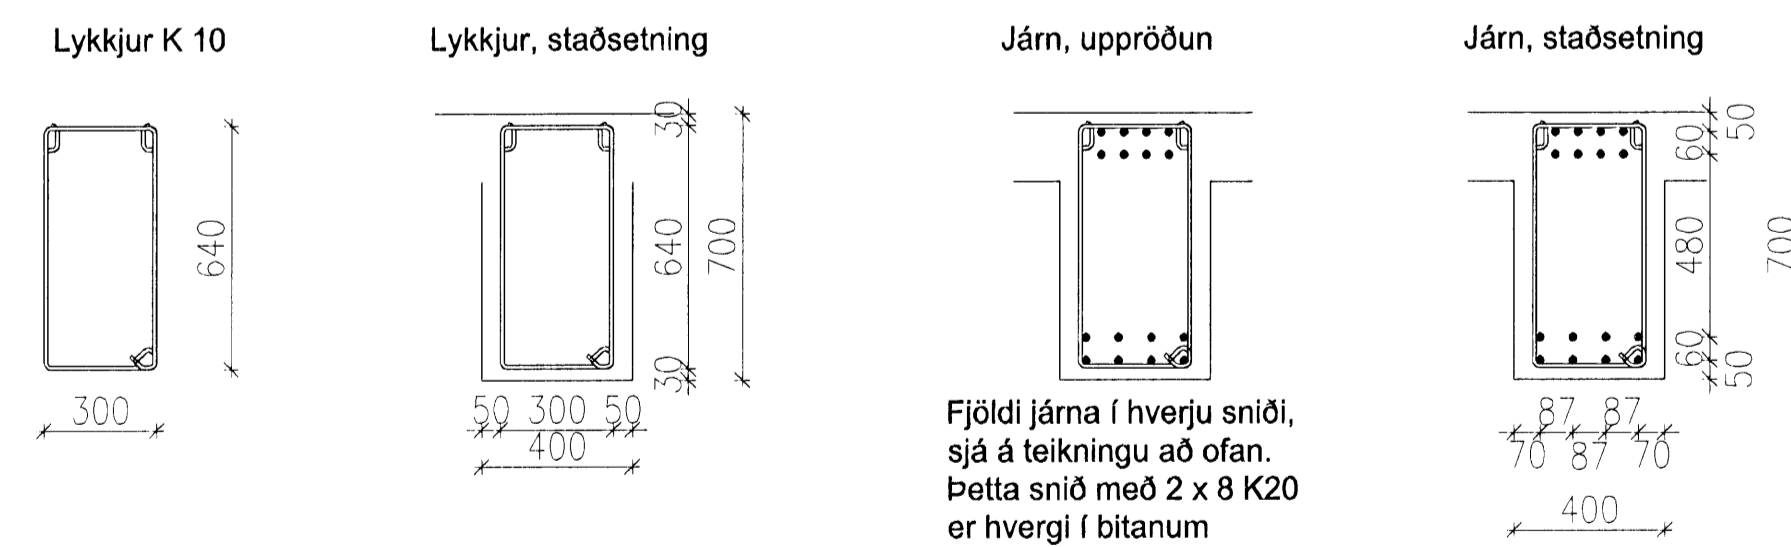
Þversnið í bita, staðsetningar járna 1 : 20

Snið í bita með málsetningum og tengingum, sjá teikningu 1.07
