ASK ARKITEKTAR EHF
GERSSÓTU 9 101 REYKJAVÍK
SÍMI 515 1800 FAK 515 0319
WWW.ASK.IS

VERKEFNI	SKIPALÓN 1 HAFNARFIRÐI	MAÞ 1:5
TEKNAÐ	VERKEIKNING	MAKNAÐ SS
HEFTI TEIKNINGAR	KLÆÐNINGAR OG REYKRÆSING	TEKNAÐ LUEF
VERJAF		SS
DAGIS	16.11.2012	ÖTUGA
VERJAFNIS	0779	AUGLEIÐNI - NÚMÉR TEIKNINGAR
		29-05

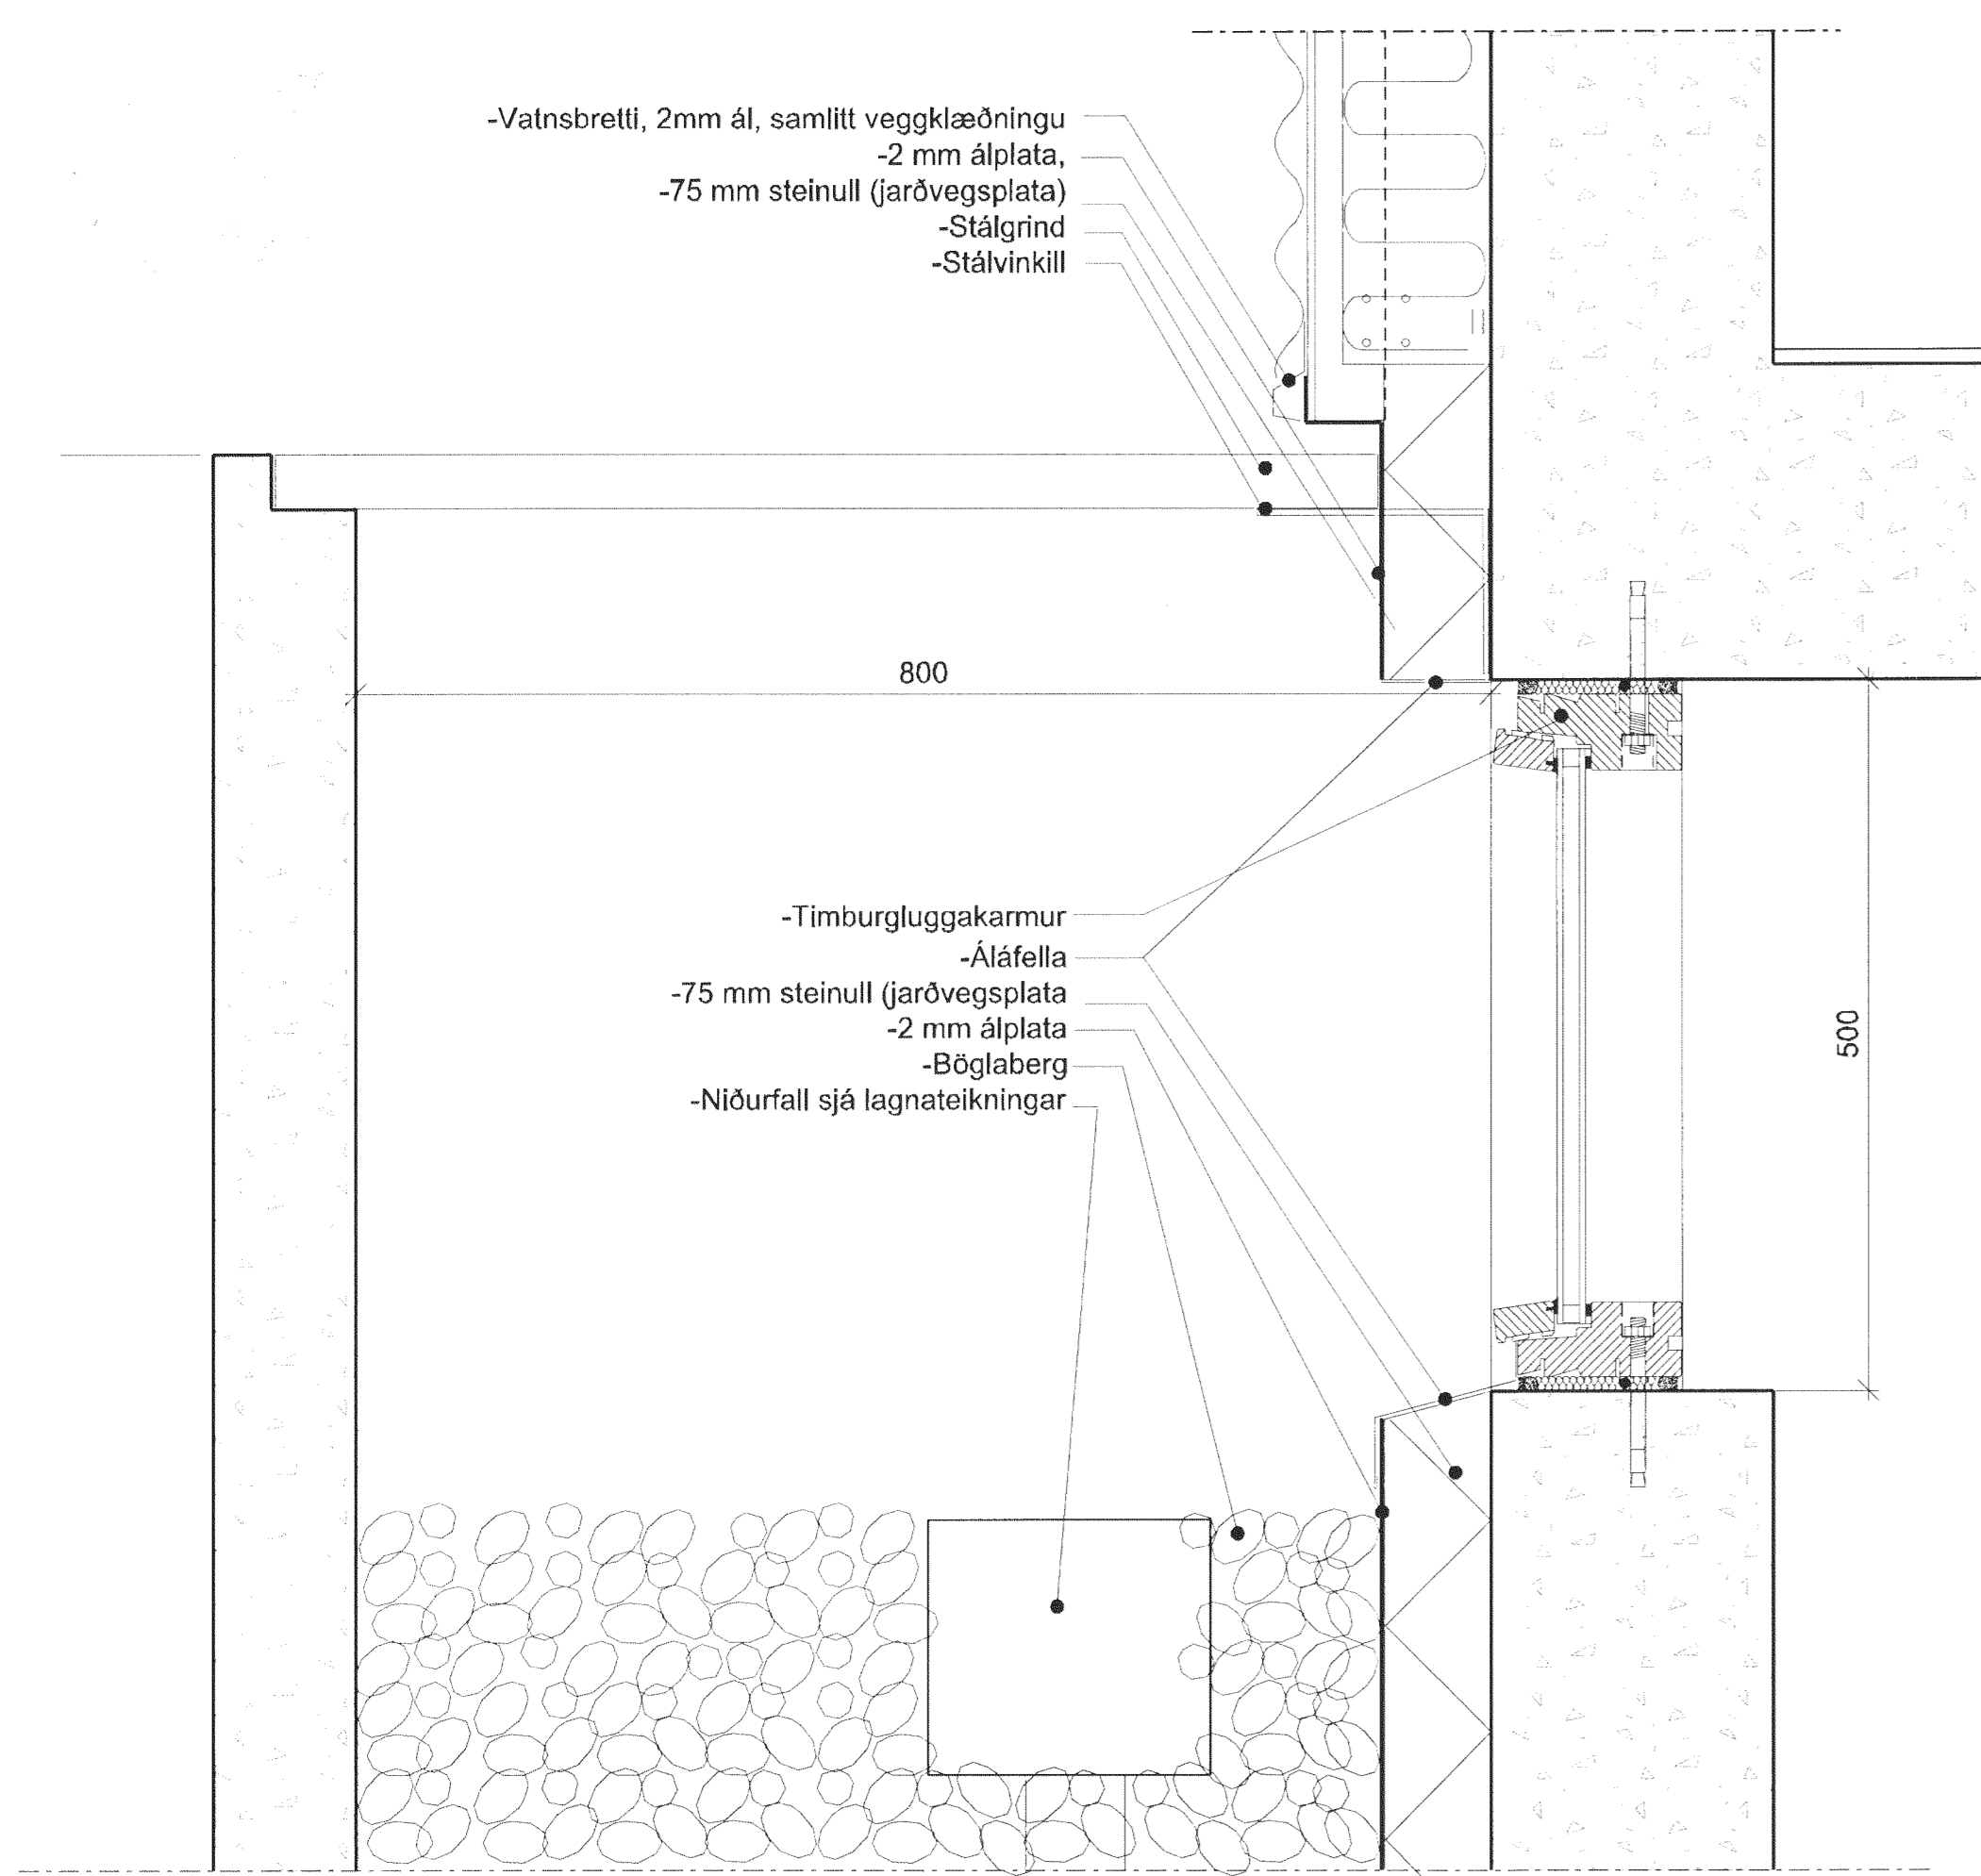
1 DEILI 1:5
Reykræsiop í kjallara

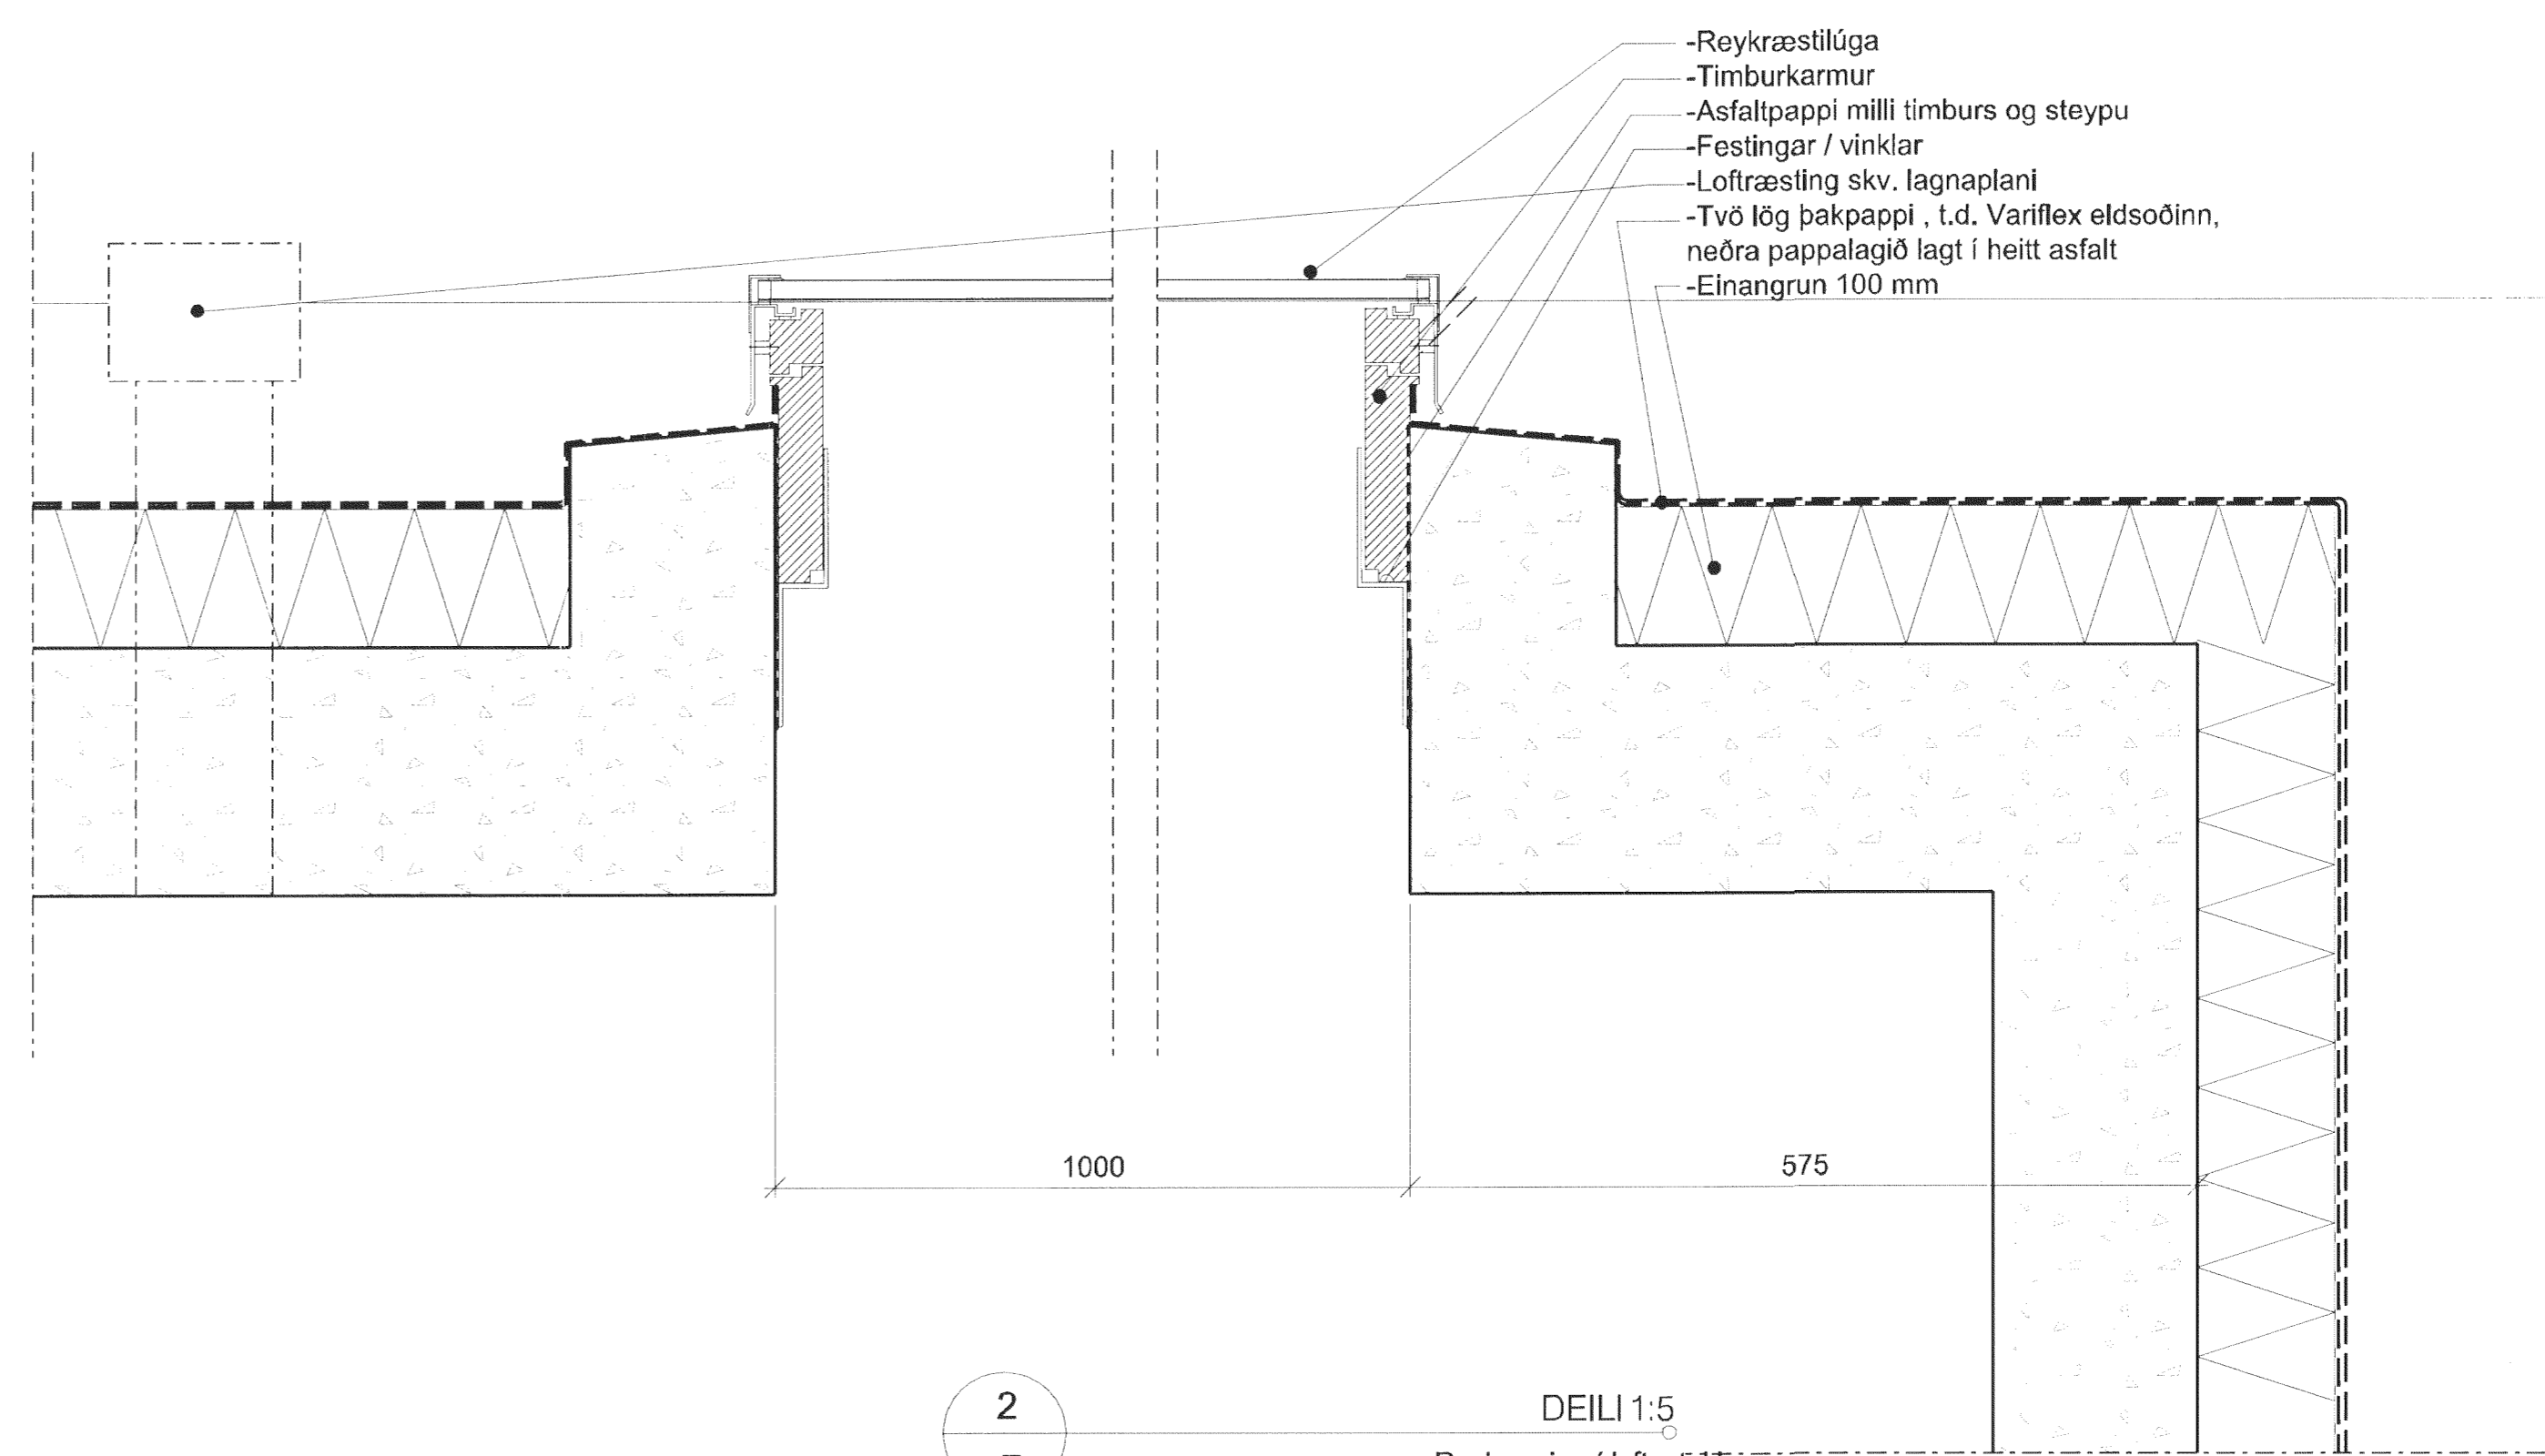
2 DEILI 1:5
Reykræsiop í lyftustökk.

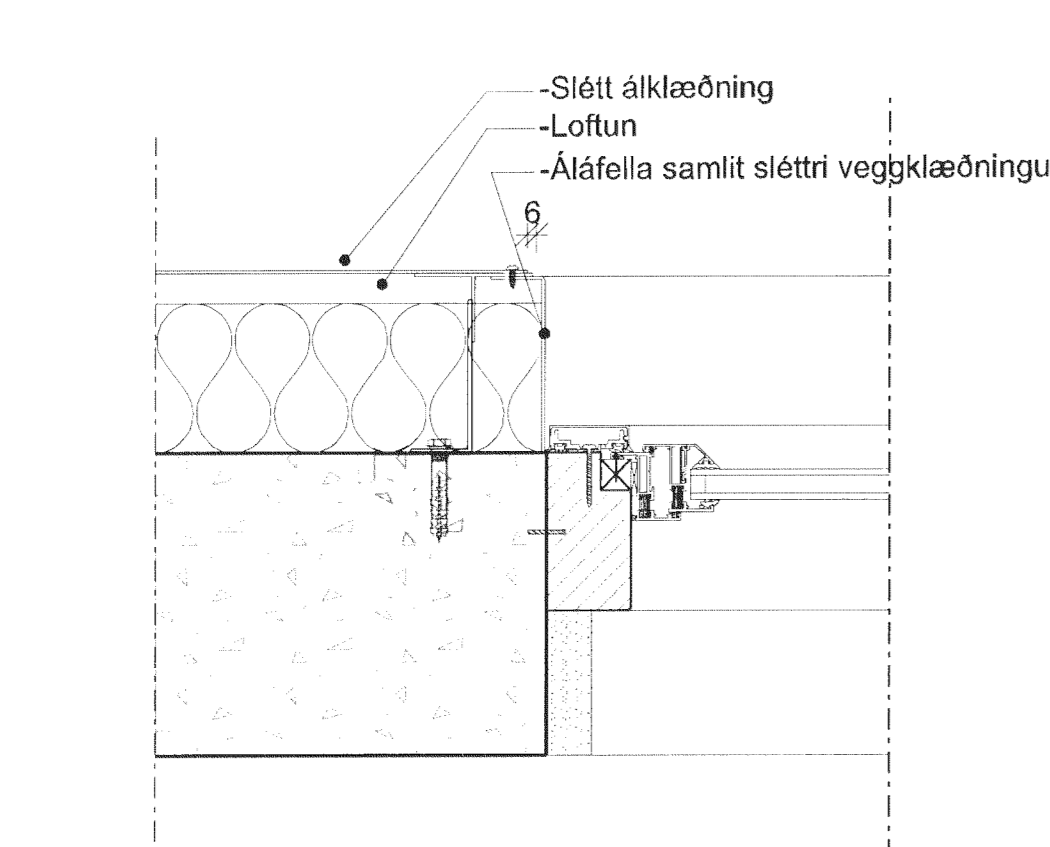
3 DEILI 1:5
Gluggar slétt áíklæðning (lárétt deili)

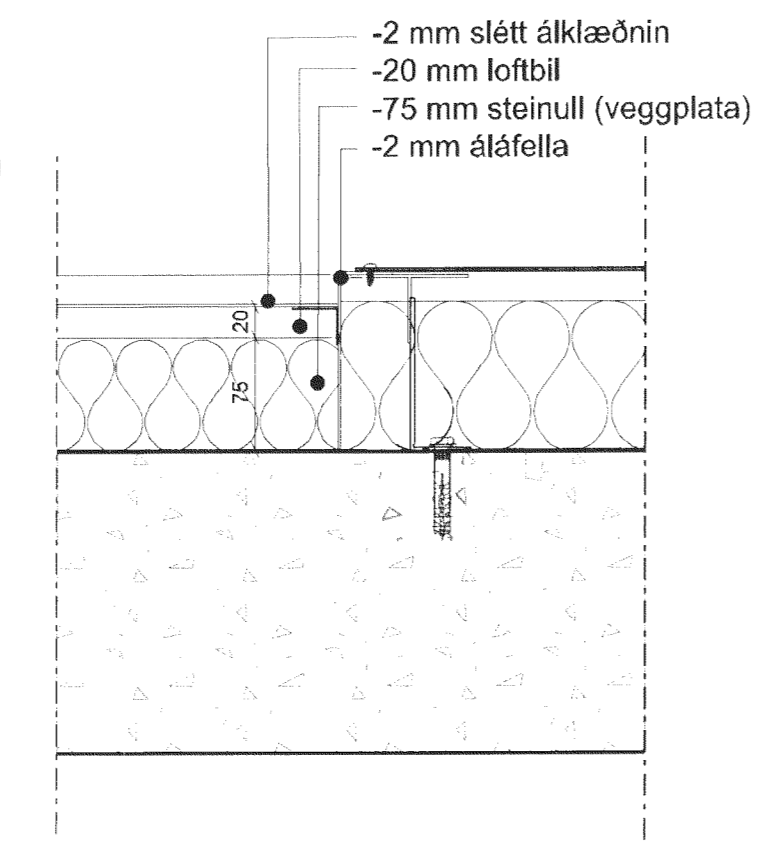
4 DEILI 1:5
Gluggaband- báruð áíklæðning (lárétt deili)

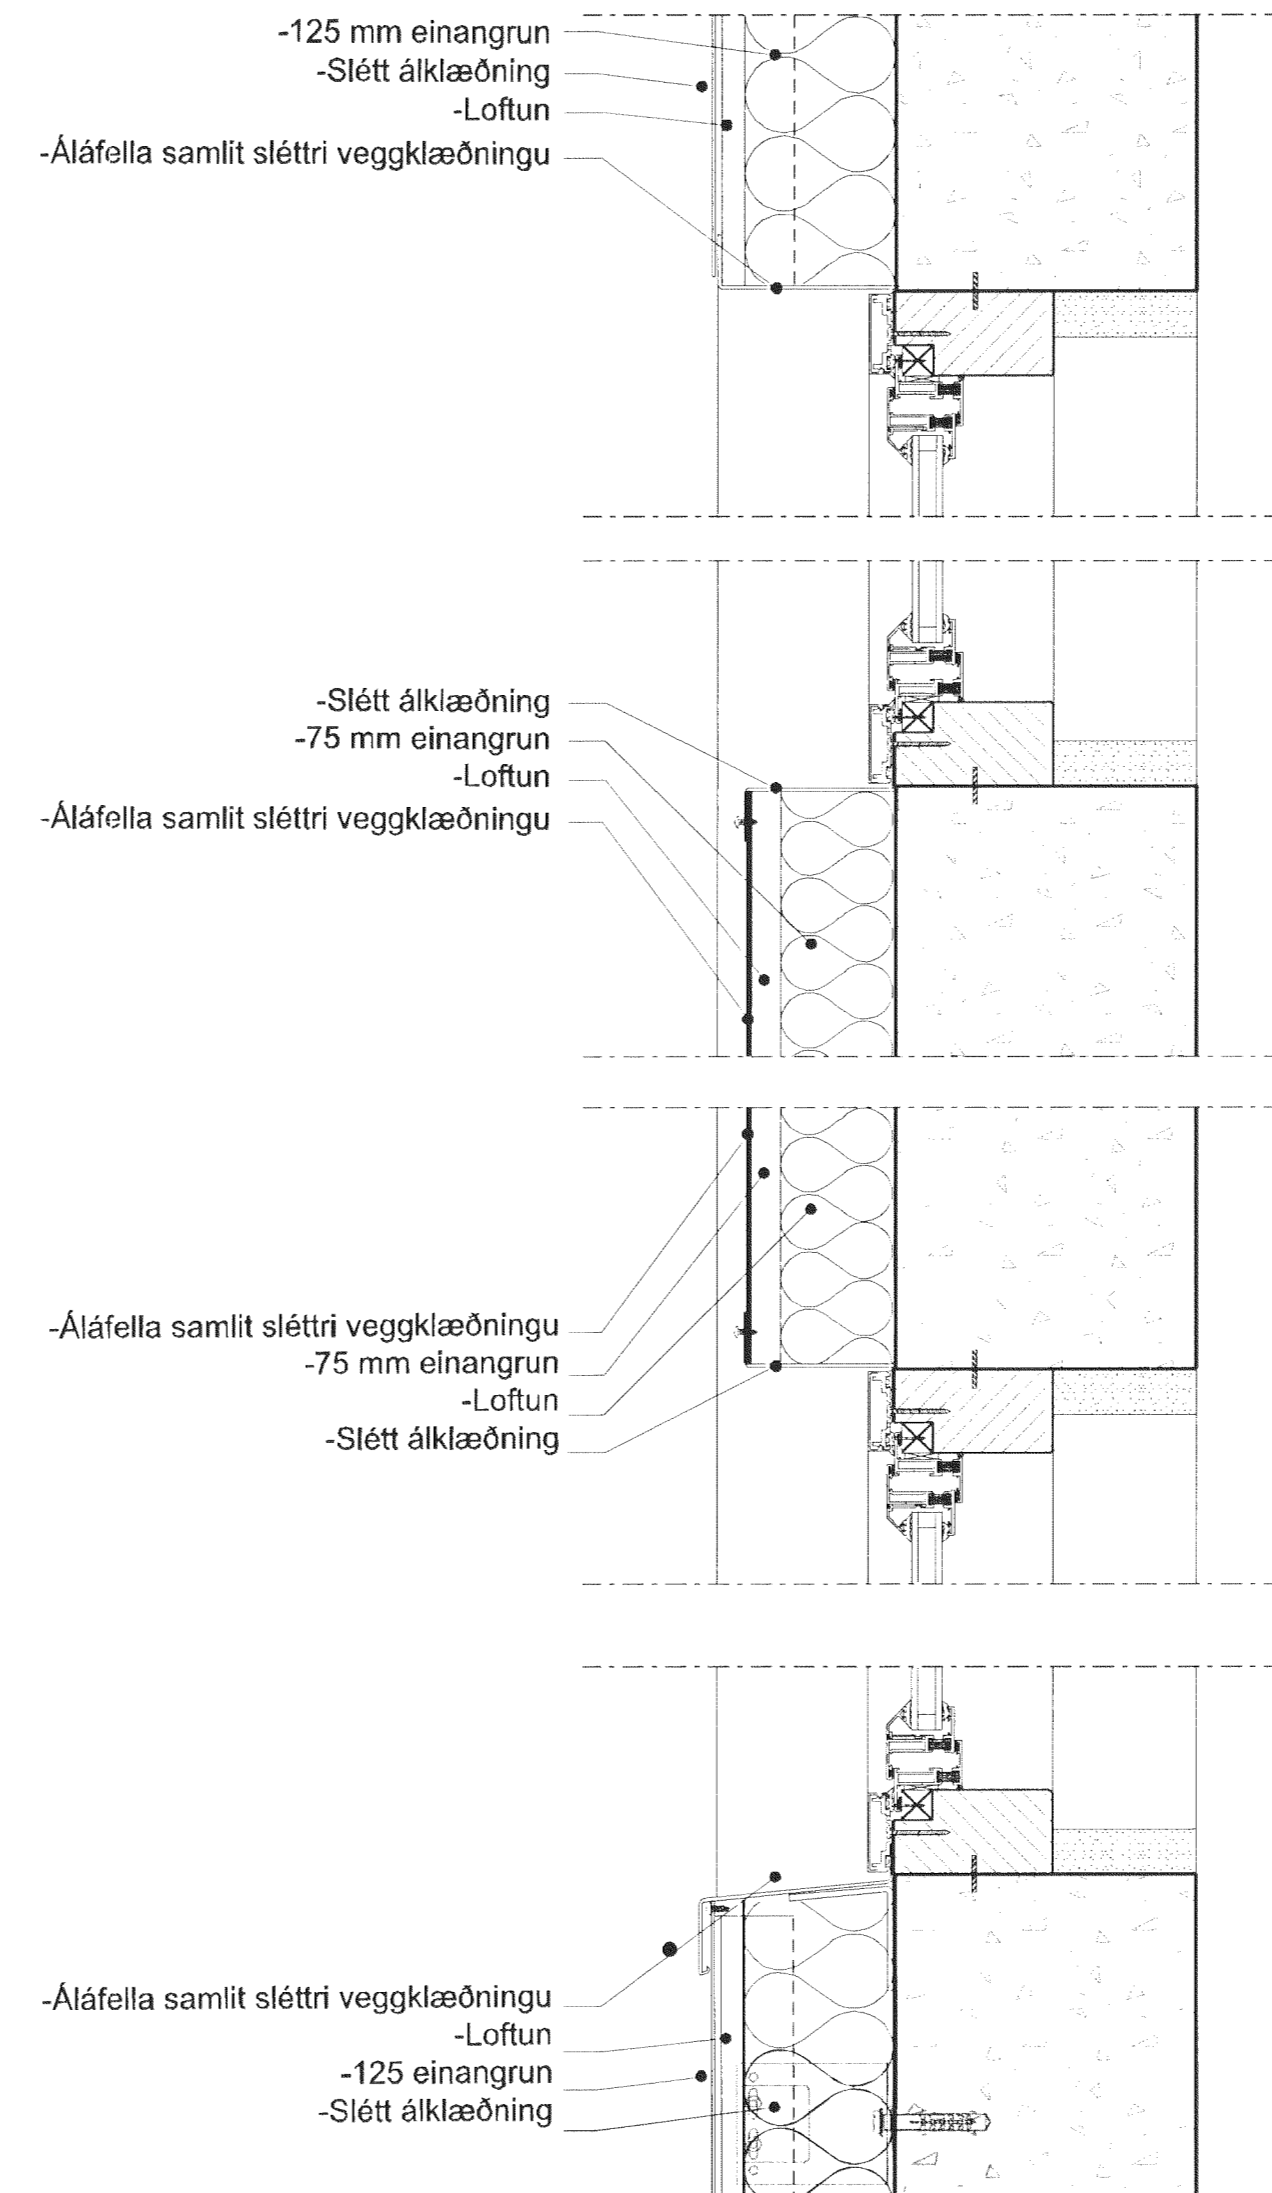
5 DEILI 1:5
Efri brún slétt áíklæðning (lóðrétt deili)

6 DEILI 1:5
Neðri brún glugga-slétt áíklæðning (lóðrétt deili)

7 DEILI 1:5
Efri brún glugga-slétt áíklæðning (lóðrétt deili)

8 DEILI 1:5
Neðri brún glugga-báru áíklæðning (lóðrétt deili)
