HEIÐVANGUR 2. Hafnarfirði.

HEIÐVANGUR 2 Hafnarfirði		Húsnáðstoðkennistofan s/f Suðurlandsbraut 20	
Sperrur yfir bílgeymsluMkv 1:10 1:50		sími 86810	verk nr.
			5011
		<i>Egill Guðmundsson</i>

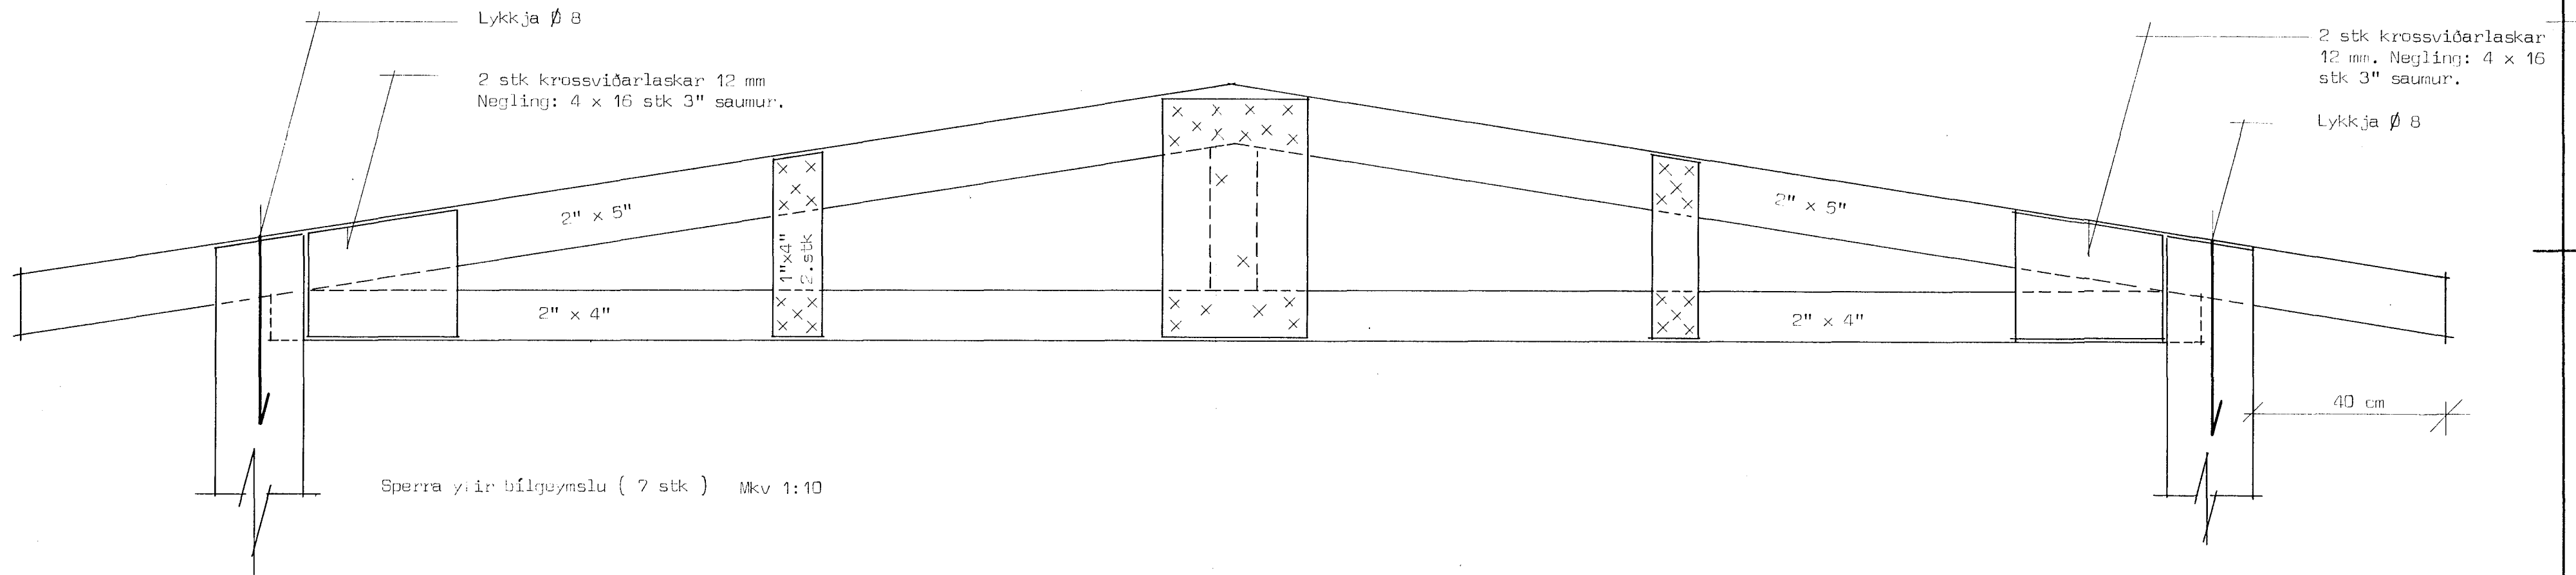
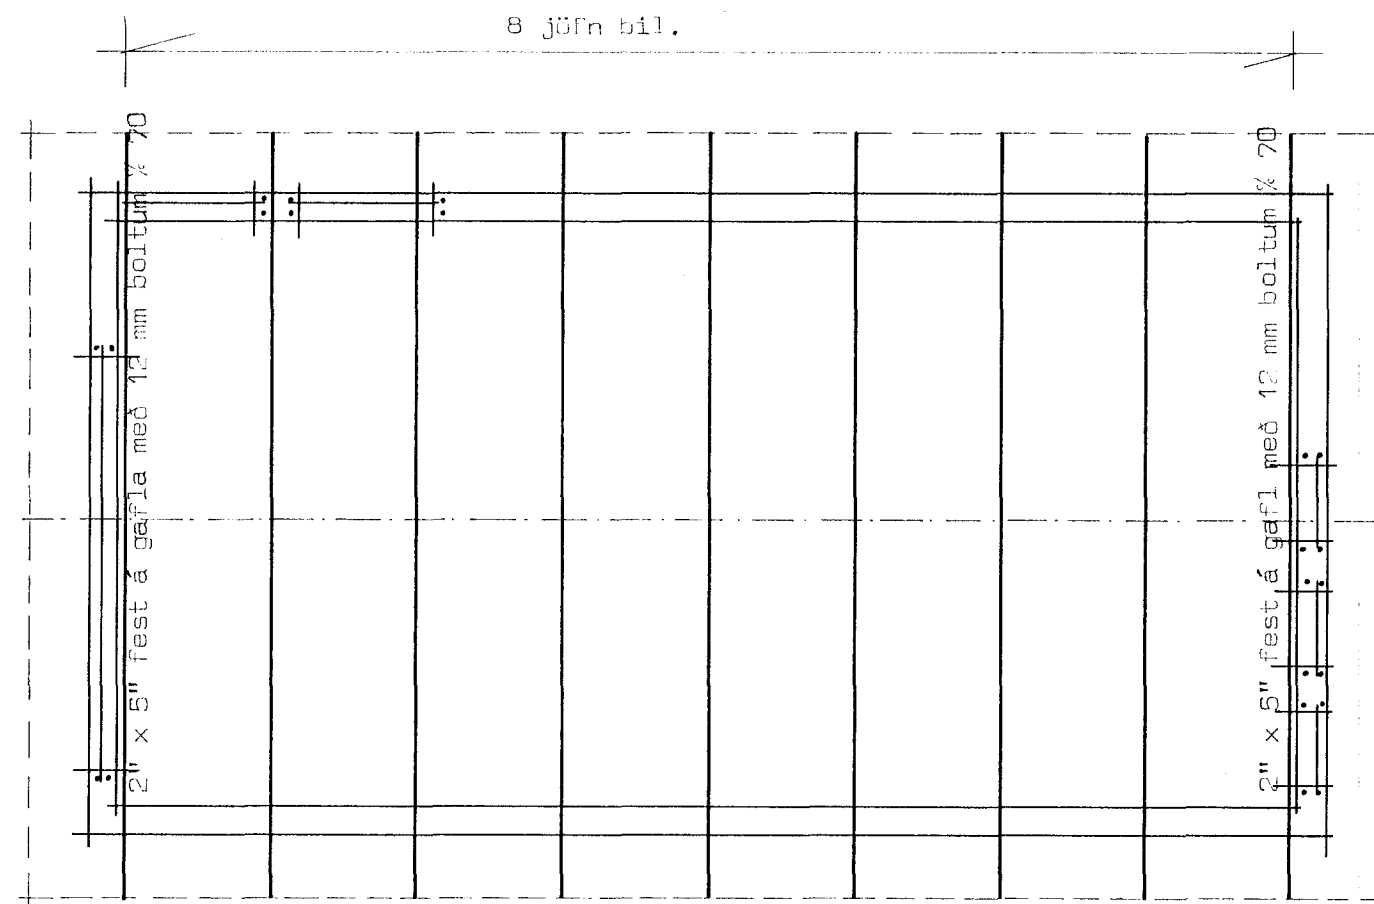
Grunnmynd bílgeymslu Mkv 1:50

Skýringar sjá teikningu af þaksperrum húss.
