verkeiti.: Glitberg 3

verkhúti.: þakfrágangur, þakh.plan.

S7

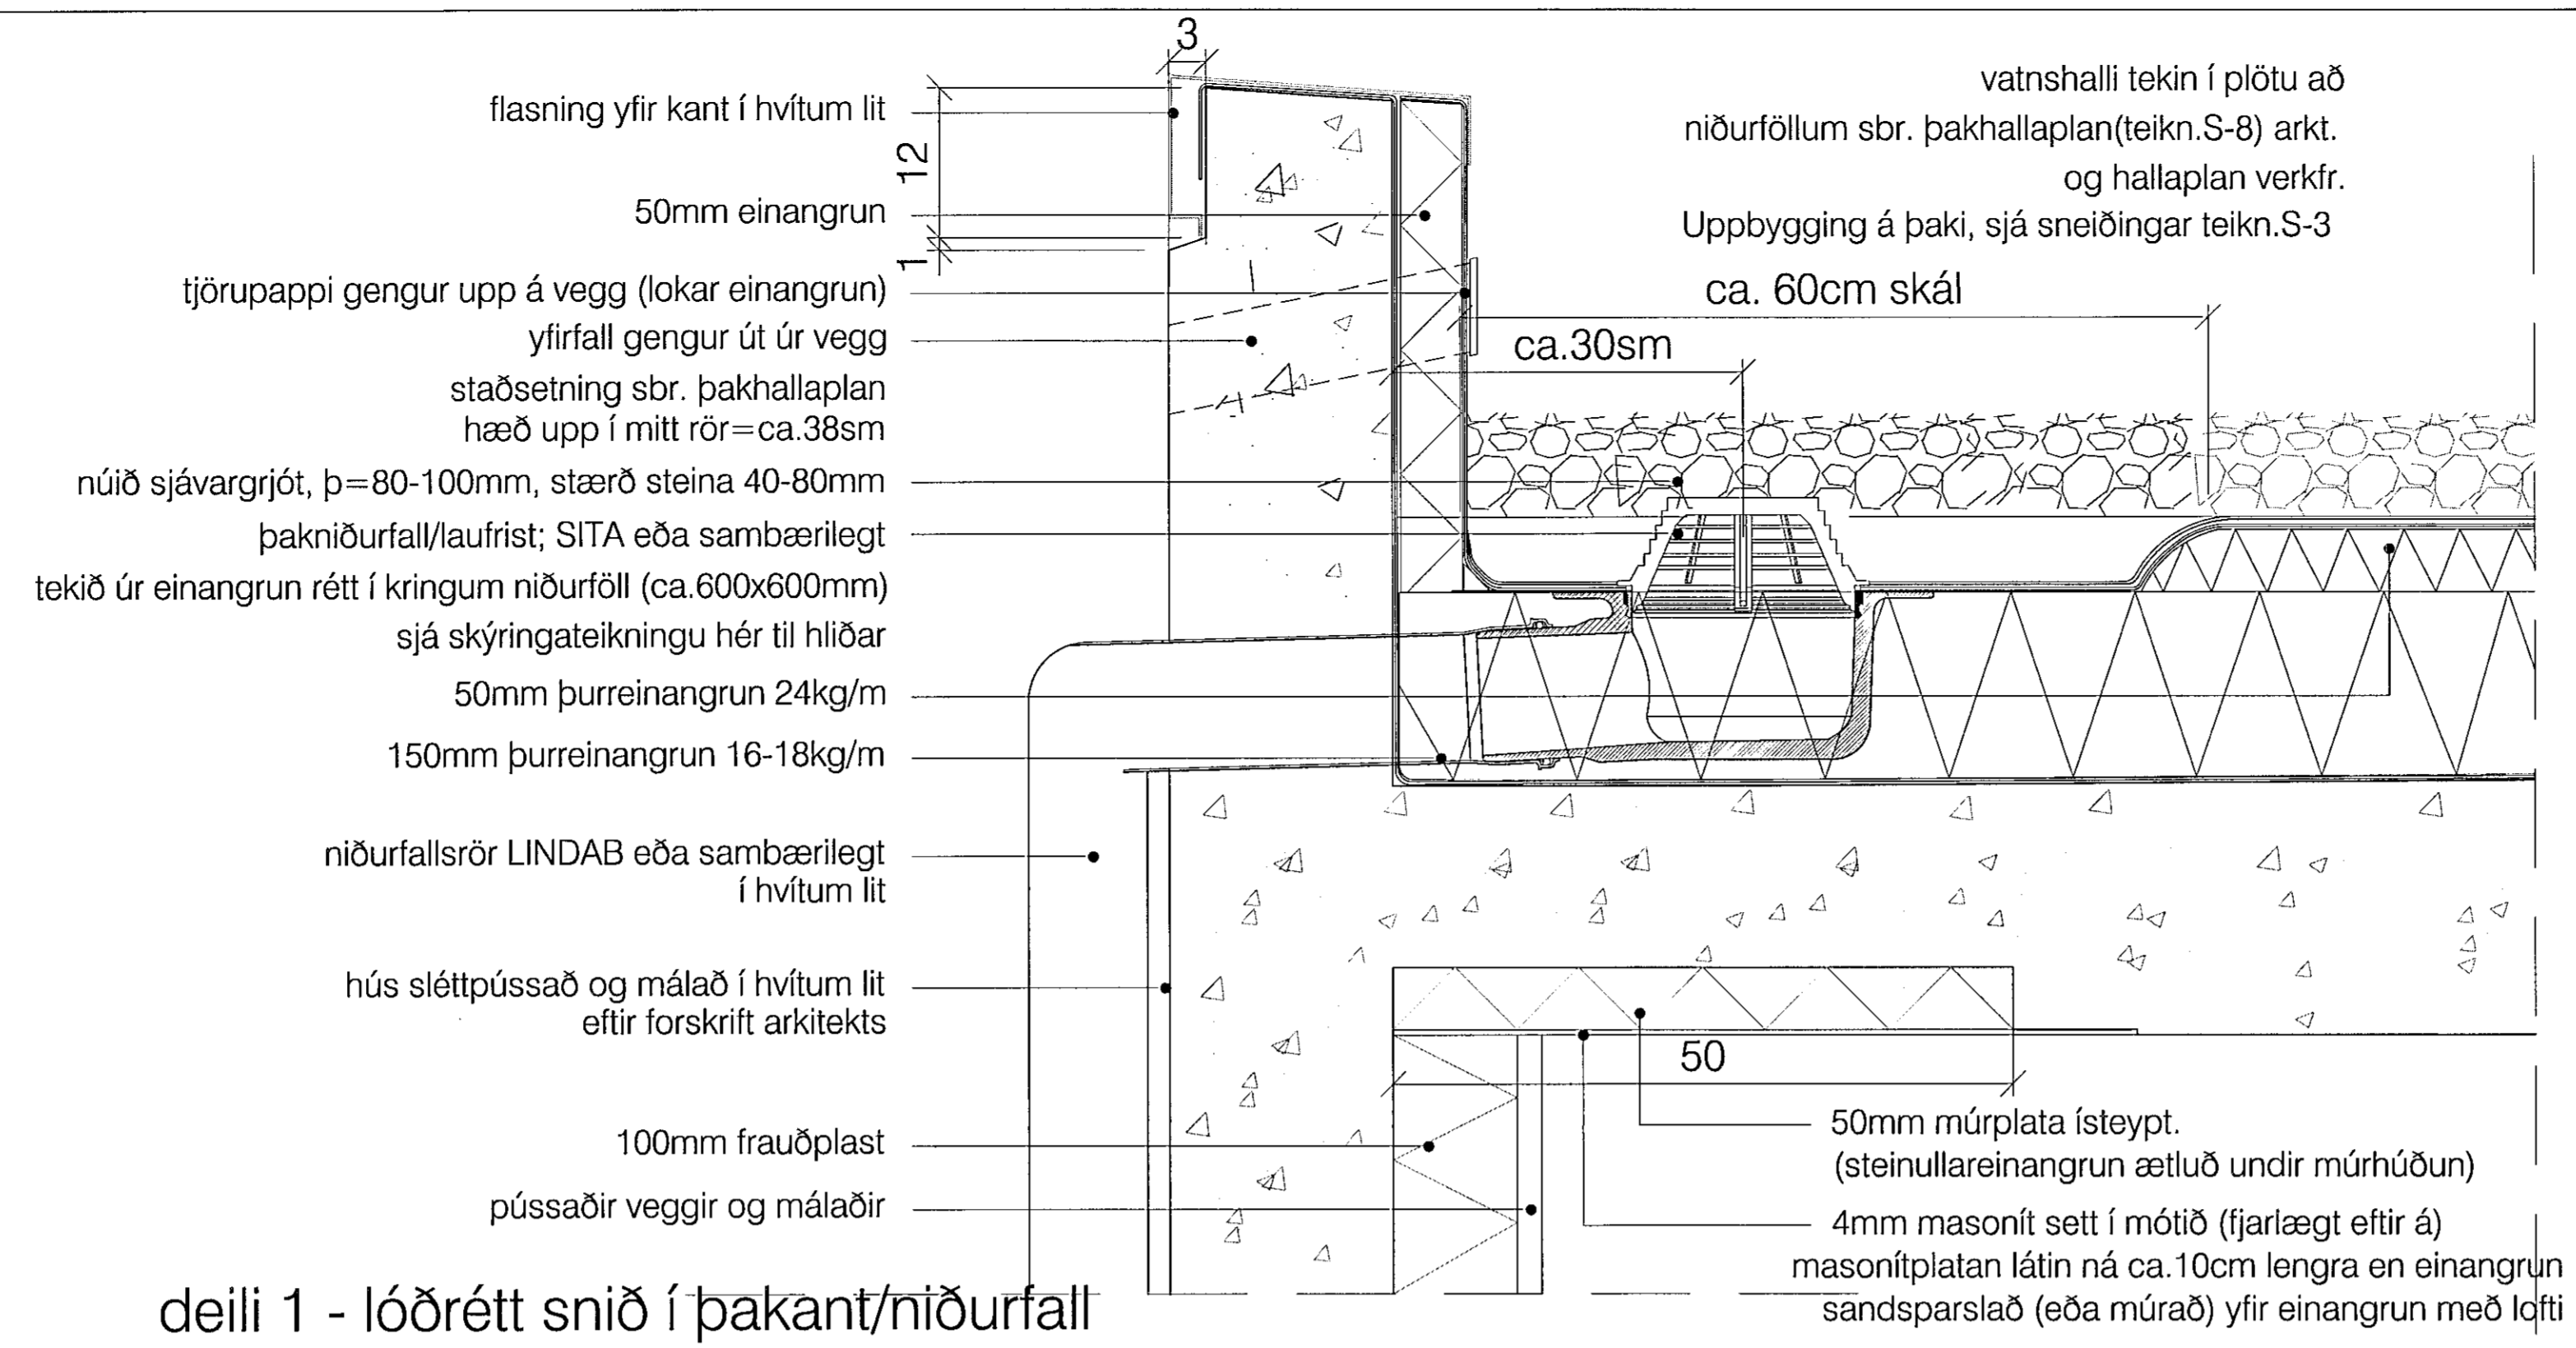
deili 1 - lóðrétt snið í þakant/niðurfall

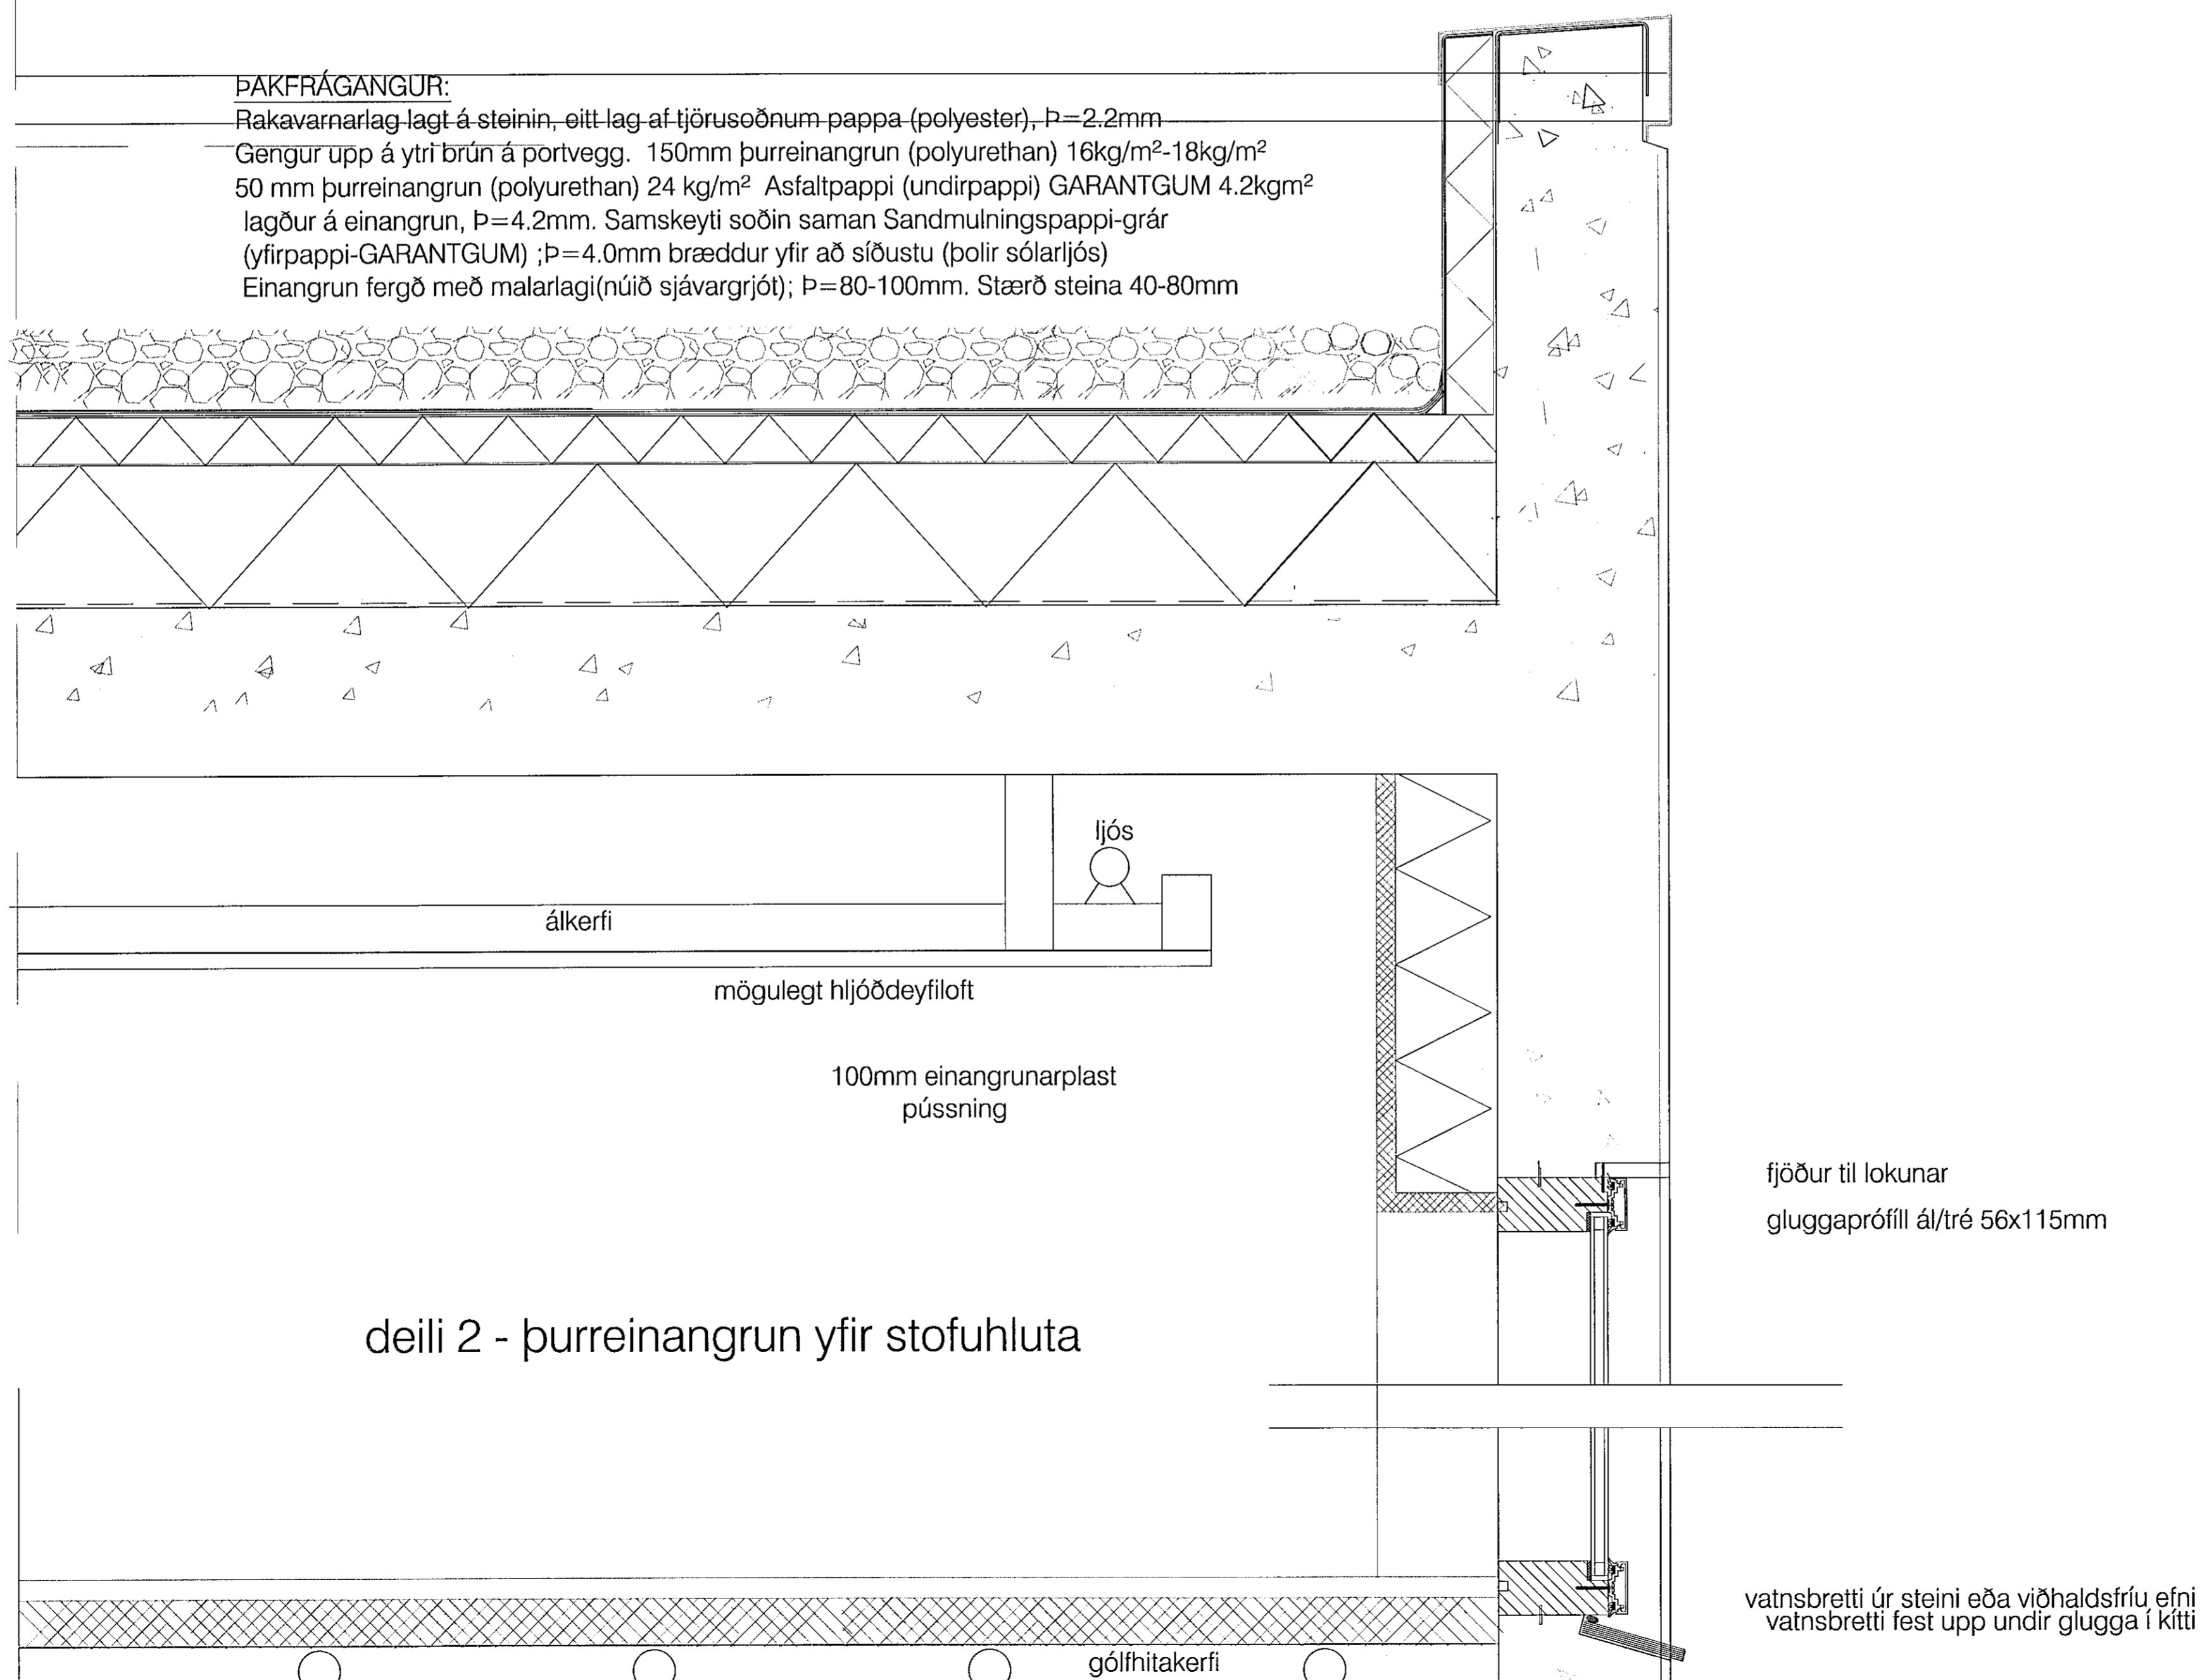
deili 2 - þurreinangrun yfir stofuhluta
