HRAUNVALLASKÓLI

Skipulag lóðar/ umhverfis
-sérteikningar, yfirborð m.m.

teikn. nr.
L-07

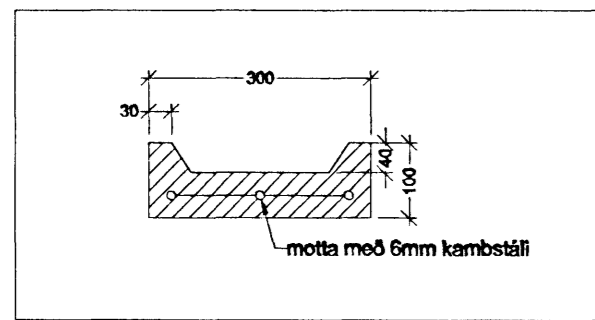
steyptar vatnsrennur fyrir yfirborðsvatn
lengd 100 cm, mkv.1:10
