BRAUTARHOLTI 20 REYKJAVÍK Sími 91-16820  
 Verkn. nr. 180 Teiknad:  
 Teikn. nr. 205 Hannað:  
 Mælikv.: 1: 50 Samþykkt *S. Ingólfsson*  
 Dags. 8. nóv. '83 Breytt:  
 Verkefni: Álfberg 20, Hafnarfirði

Heiti teikn.: NEYSLUVATNSLAGNIR, RÚMRYND,  
MALAGRIND

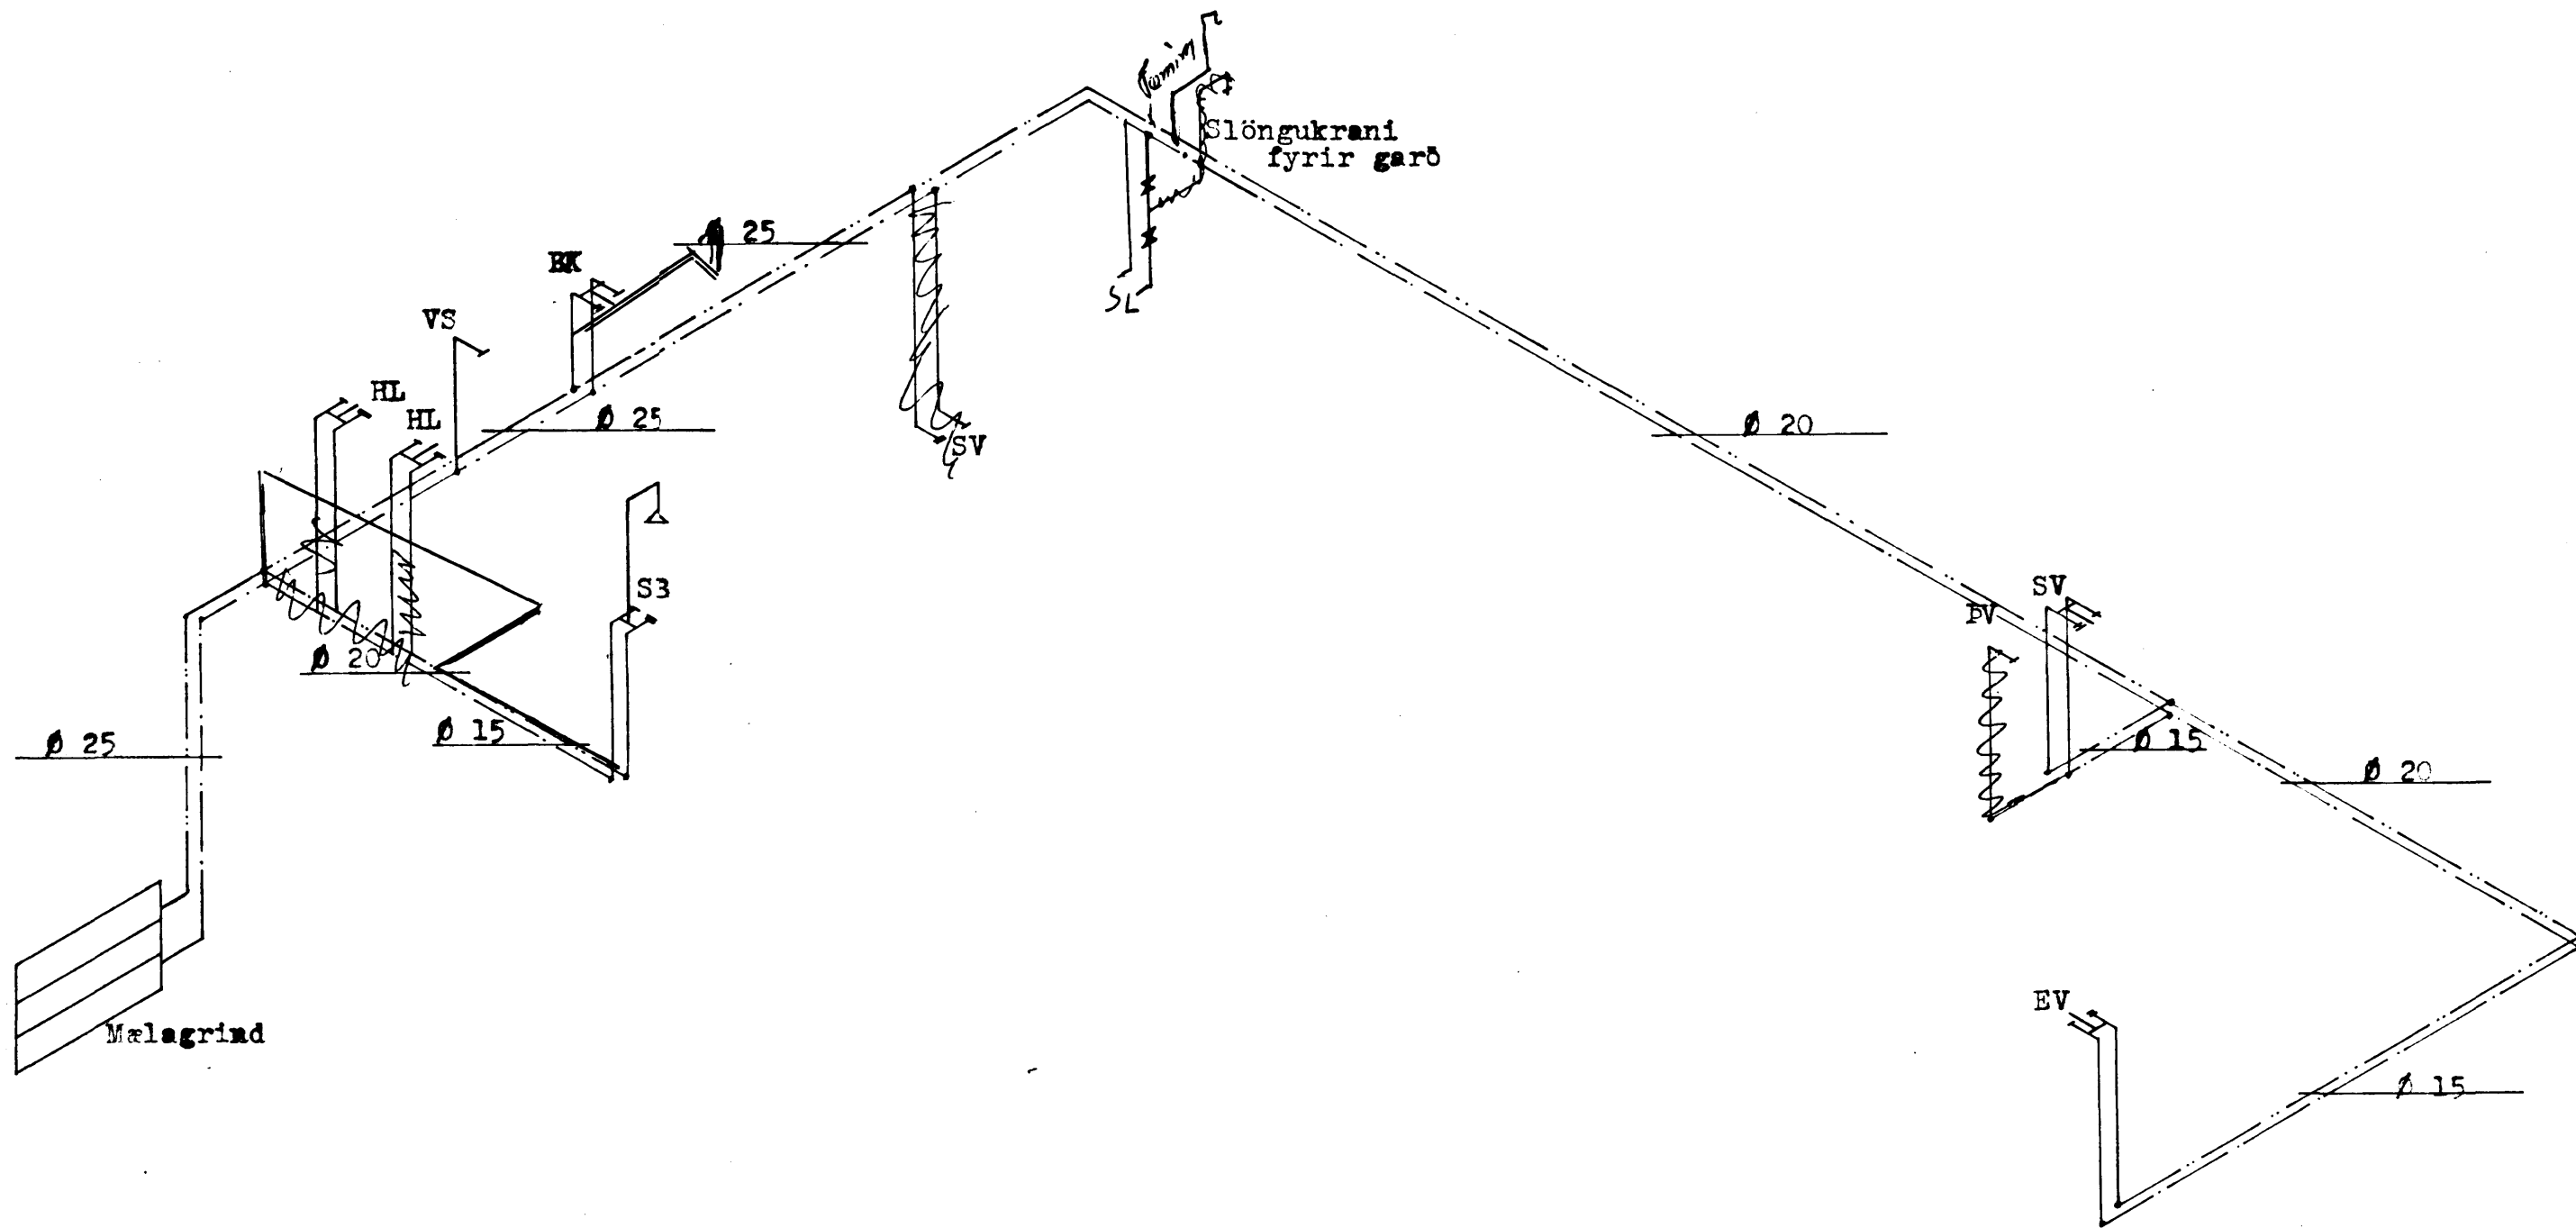
Sjá skýringar neysluvatnslagna á teikn. nr. 204.

- EV Eldhúsvaskur
- HL Handlaug
- BK Bæðkar
- VS Vatnssalerni
- SB Steypibað
- SV Skelvaskur
- W Þvottavél
