Leiðslukerfi. Pipuriddir. 1:50.

Benedikt B. Sigurdsson		
Verkt.		
Hítalefi nr. 82-84		
Bílskúral		
M	1:50	Hítalefi í bílskúla.
	1:1000	Grunnmynda. Staðs. öftr.
D	des. '80	Leiðslukerfi. Hítalefi
Nr.	61	Ren. Þ. Sigurdsson

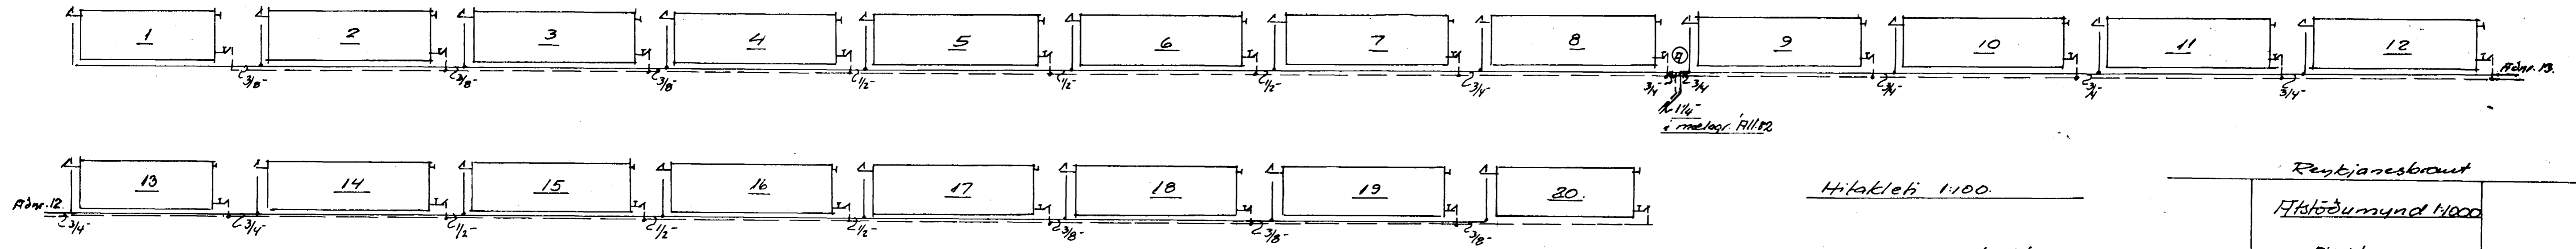
1 1/4 m. pipur frá meilag. bílskúla. Pipur einangradur með urtan í jönd og undir bílskúlagötu.

M: Meilag. ind. hitaveitu. Frágarður allur með þrjústíngsjátrara, slankuloka o.fl. sé skv. reglum og venjum Hítav. Hafnarh. (Ruk.) Öll obrakengi 3/8". Loftskrifta á lúerjum öftr. Eflir öftrar tengdir með stíllíku. F7 hvem öftr komi Danfoss lotki með heita nema á trérennstí öftr.

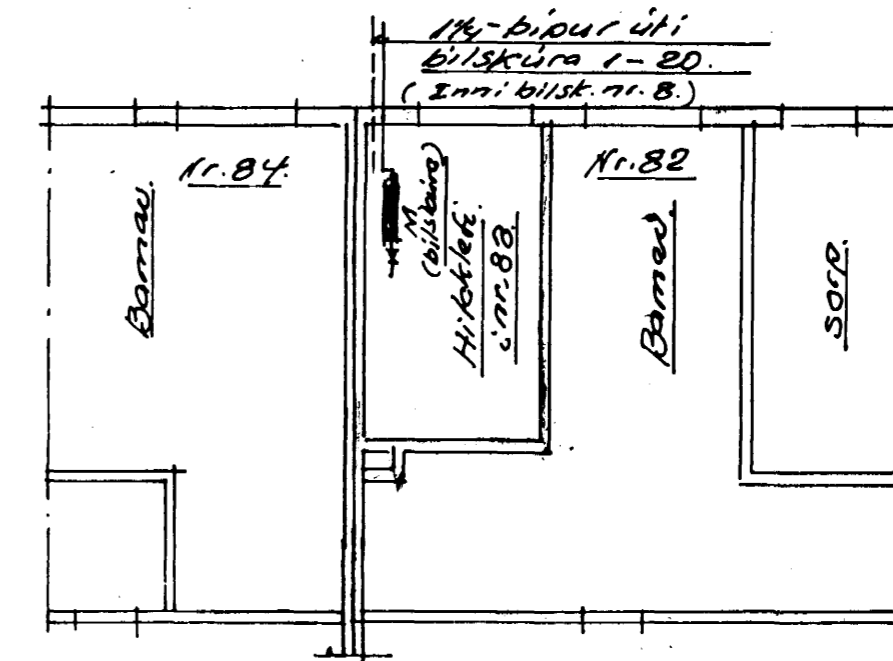
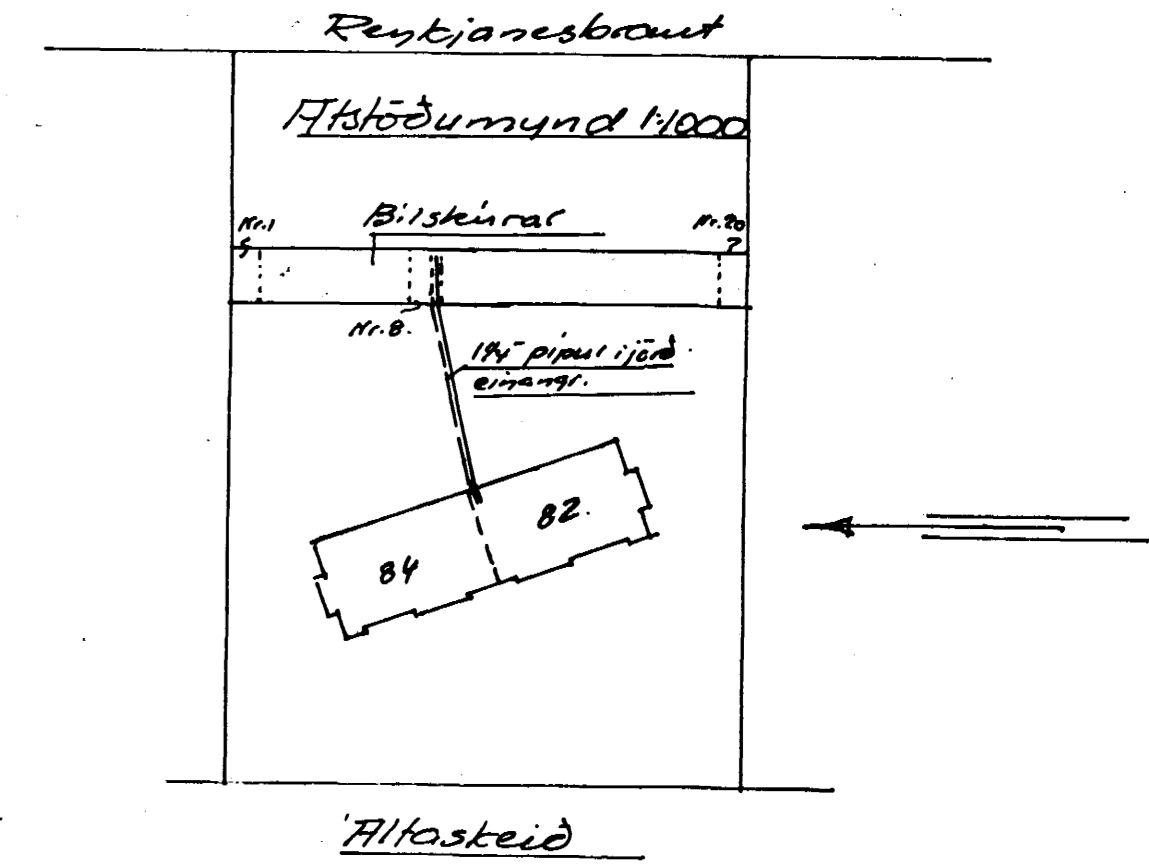
Bílskúral nr. 1-10 tilheyrir Hítalefi nr. 84

Bílskúral nr. 11-20 tilh. Hítalefi nr. 82.

Notaðir LVI panelarnar í bílskúla. Öfnastærðir í samræmi við lúmi ákvæðin eða MP740-2400. Tenging A-D. nema á endum (skúli 1 og 20) þar eru öftrar MP2740-2000; A.D. (eða MPC 740-2400) Allur frágarður og eflir pipna sé í samræmi við reglur og Krömur Hítaveitu Hafnarh. (Ruk.)
