Teikningin sýnir frágang á efrihluta lóðar með steyptum skjólveggjum, útitröppur eru á milli efri hluta og neðri hluta lóðar, köld útigeymsla er við tröppur. Efnisval er það sama og í húsi, steyptir pússaðir og hvítmálaðir veggir. Skjólveggir úr sama harðnið og klæðning á húsi. Stálbrú með timburklæðningu tengir pall við svalir.

Útgáfa	Breyting	Dagsetning	Hannað	
Sveinbjörn Hinriksson Byggingatæknifræðingur Kl. 160951-2529 Strandgötu 11 Hafnarfirði Sími: 555-4008, 861-9851 Netfang: svennh@simnet.is		Staður Furuás 20 Hafnarfirði	Skýrting Lóðafrágangur, Grunnmynd og Sneiðing	
Hannað / Teiknað	Kvarði	Dagsetning	Verknr.	Teikn.nr.
	1:100	22.06.2015	10-15	0-01

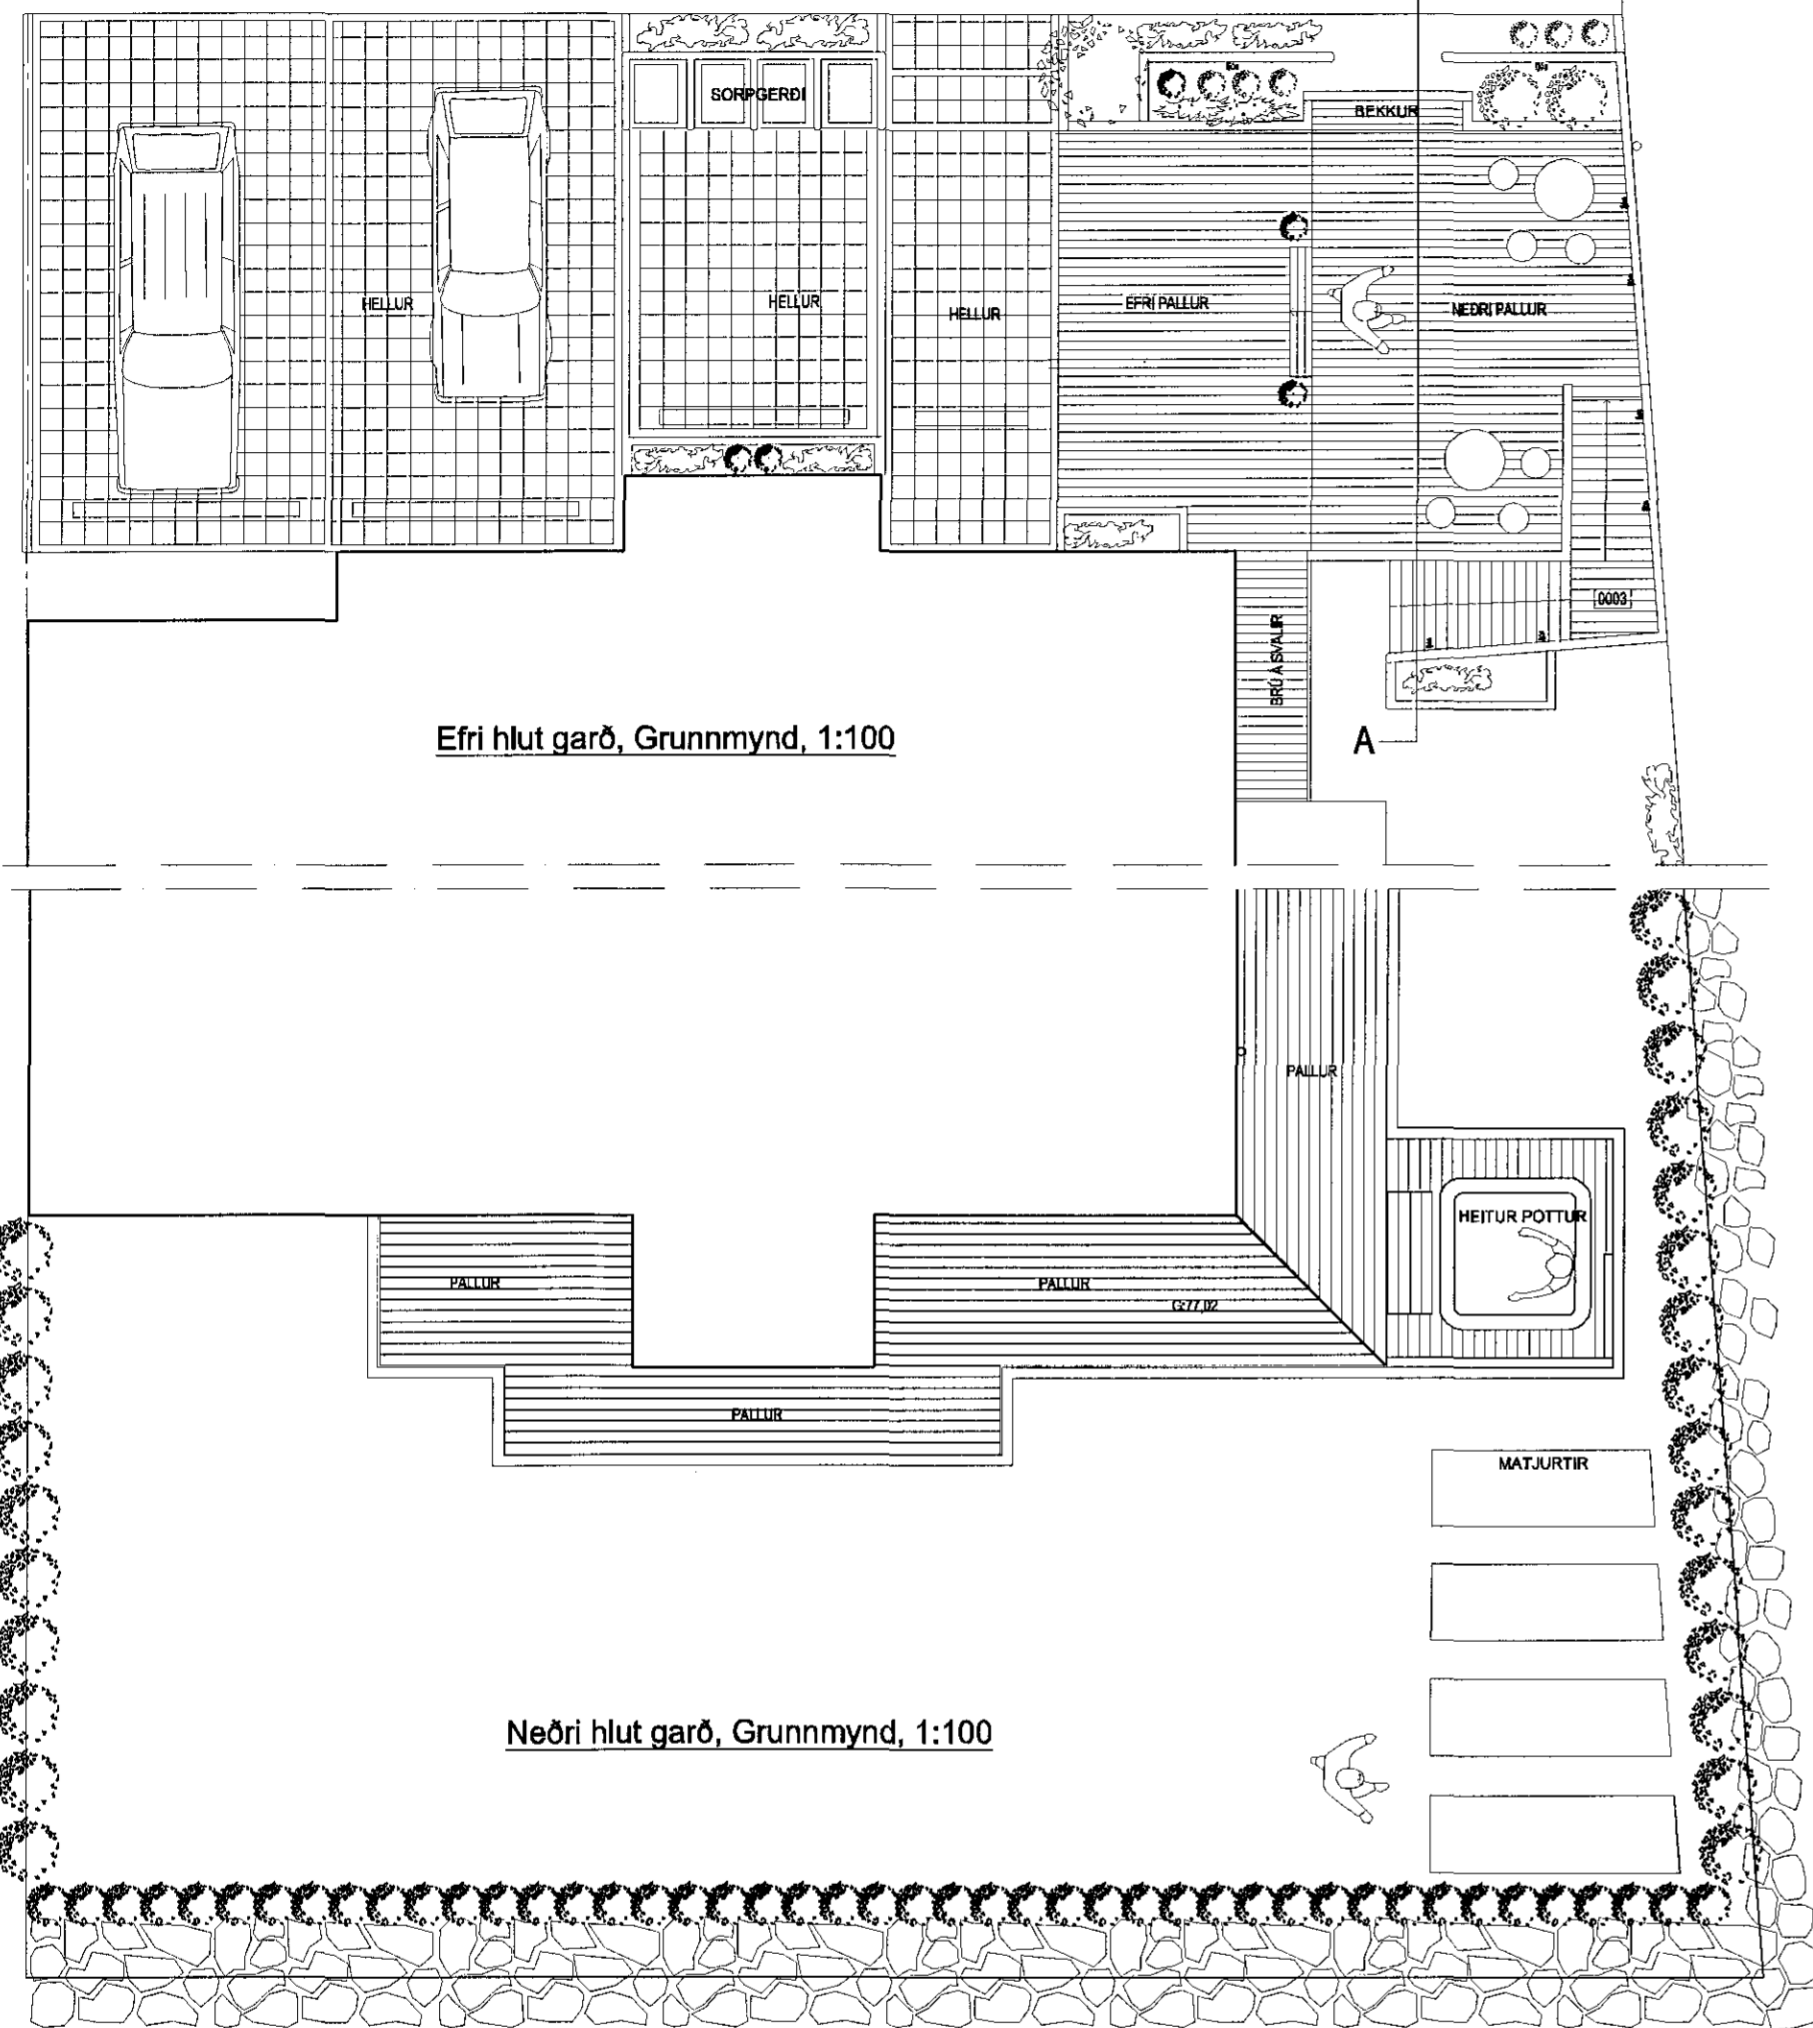
Efri hlut garð, Grunnmynd, 1:100

Neðri hlut garð, Grunnmynd, 1:100
