1 01 grunnmynd
1 : 100

Verkheiti:
Teigabyggð 5

Verktegund:
Aðaltekningar

Teigabyggð 5
Breyting á þaki og gluggum

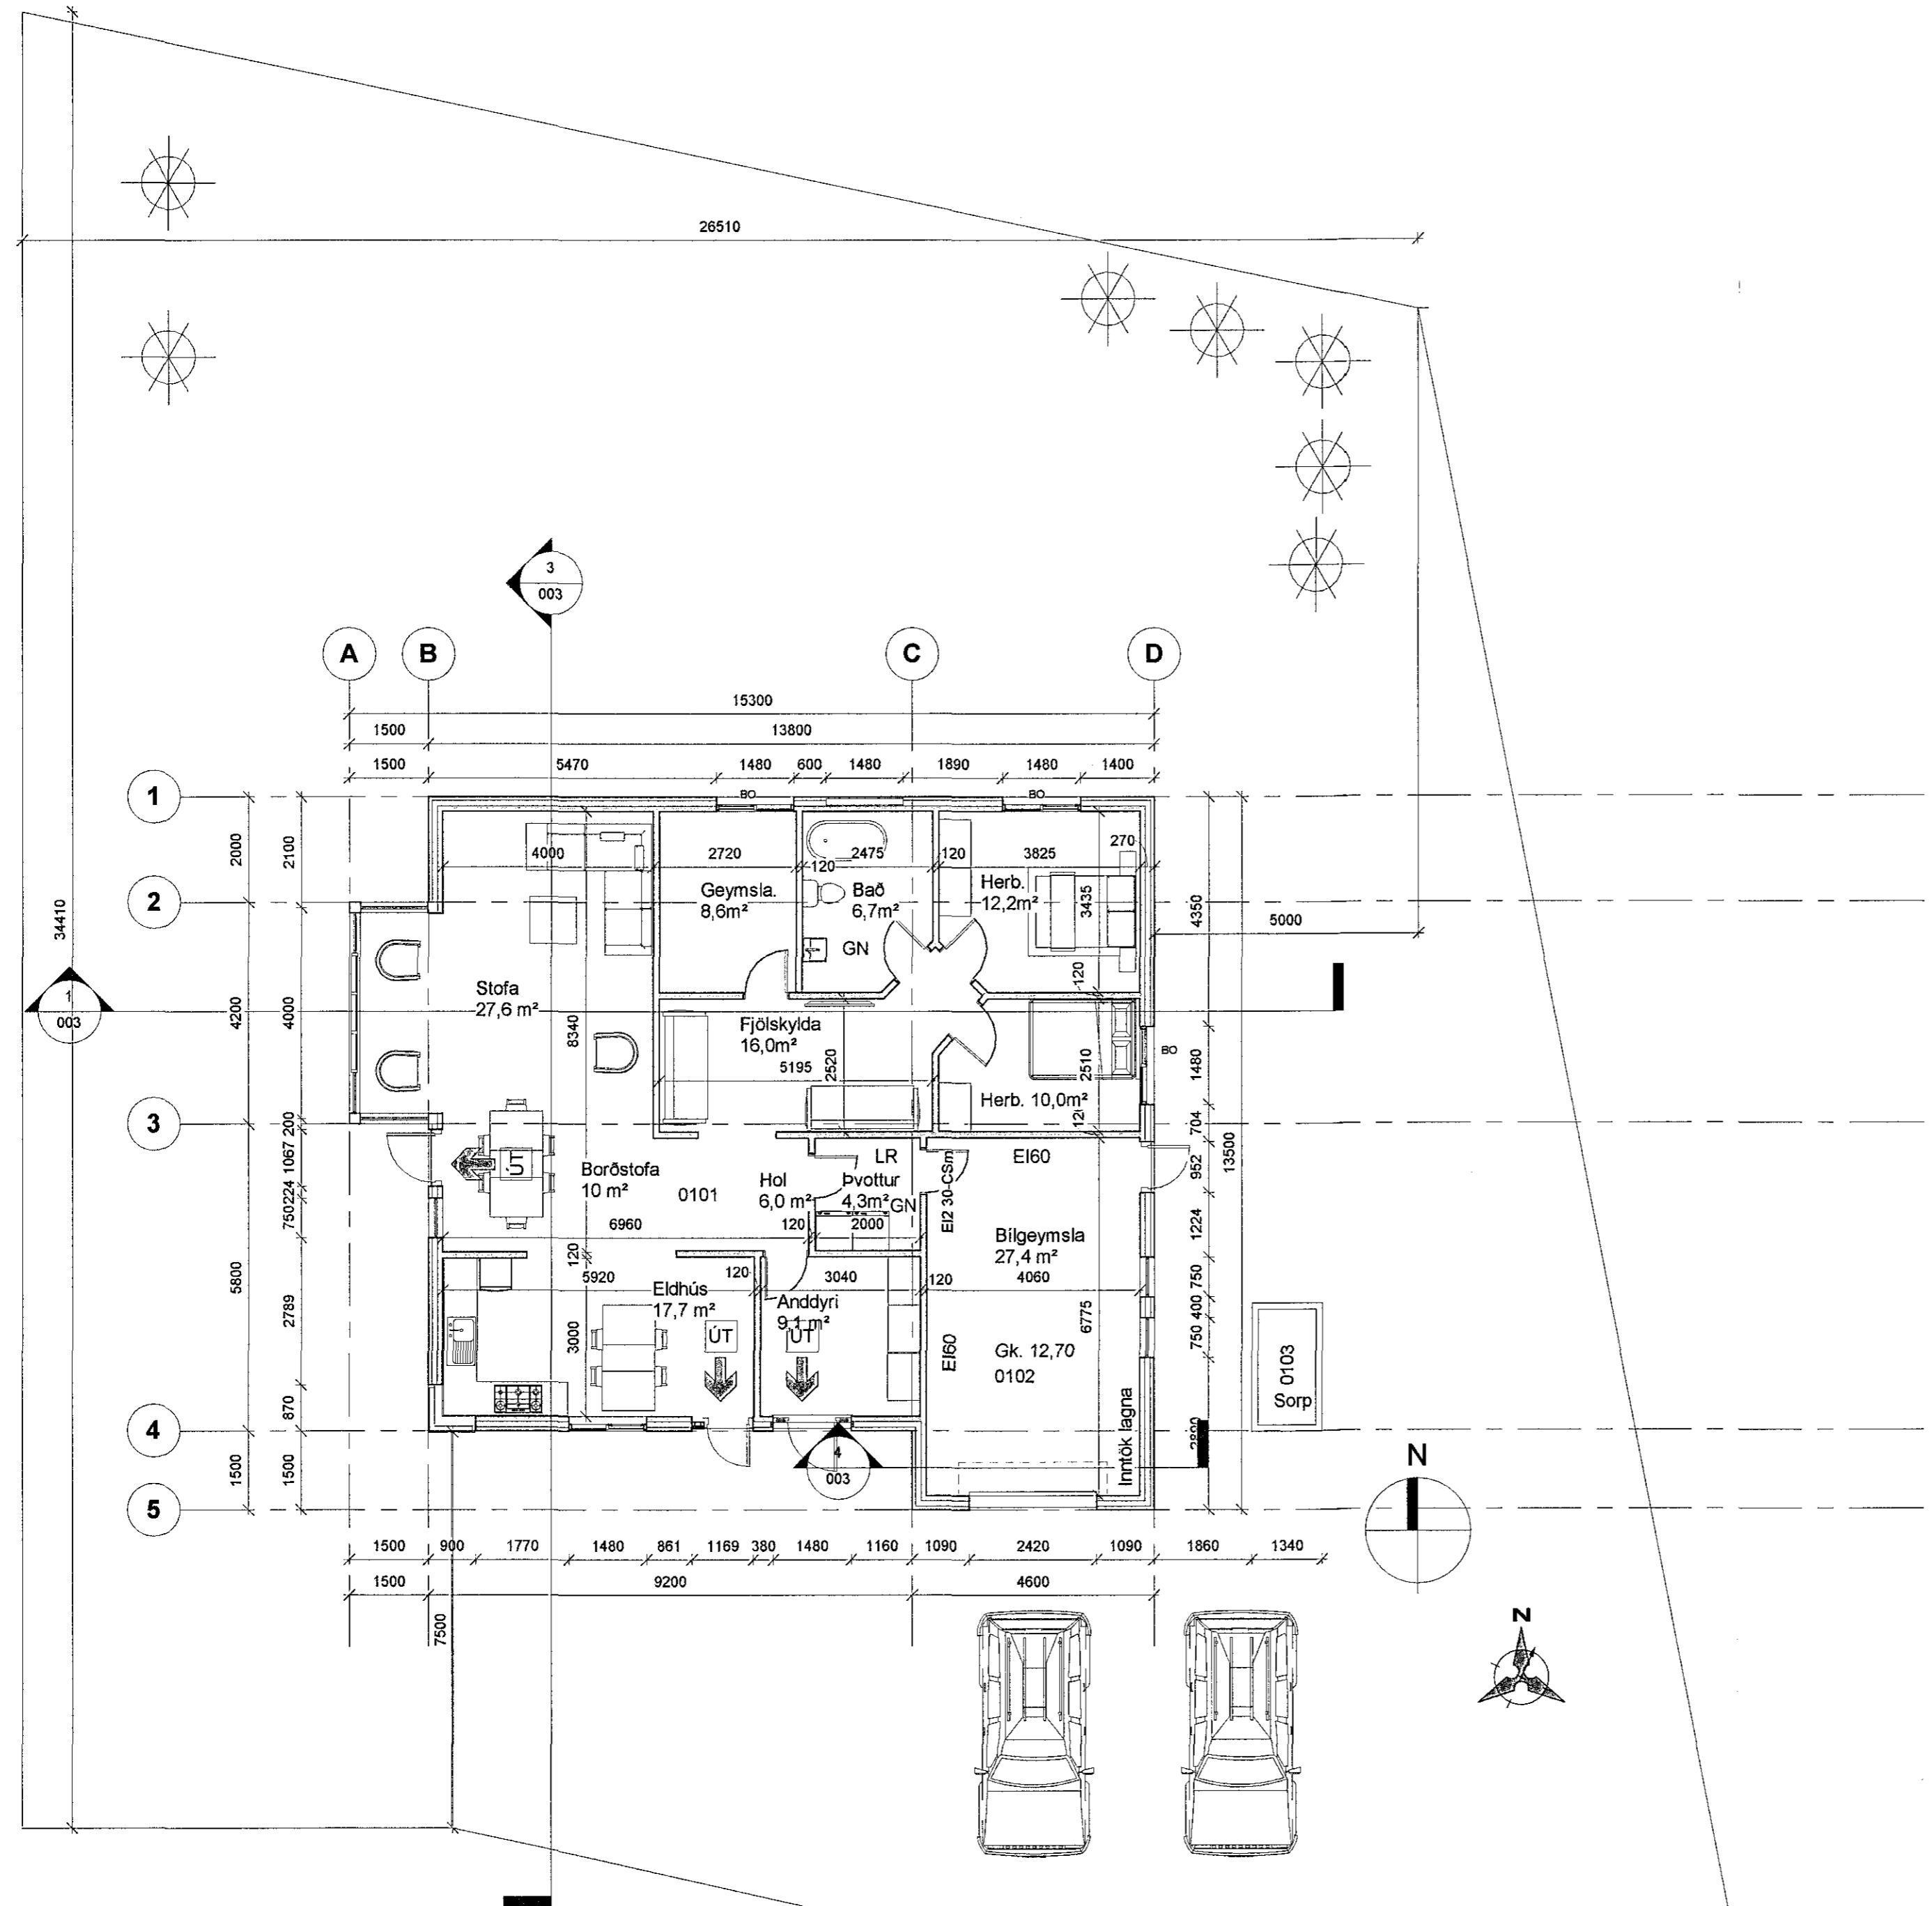
Byggingin er steinsteypt hús á einni hæð. Burðarvirki byggingarinnar er jámbent steinsteypa í veggjum og plötum, en þak er borð uppi af steiptum veggjum og trjáviðum. Útveggir að utan eru múraðir og málaðir. Þak er einangrað með steinull. Gólfplötur íbúðarýmis er einangrað með 75 mm plasteinangrun, en góflata bílskúrs með 50 mm plasteinangrun. Ysta klæðning þaks er stálklæðning. Klæðning í lofti bílskúrs skal vera í flokki 1 Klæðning í lofti íbúðar skal ekki vera lakari en í flokki 2 Efni og vinna skal vera í samræmi við byggingareglugerð, viðkomandi ÍST-staðla og reglugerð um brunavarðir.

Veggir (vegjöld meðaltal)	0,8 W/m²°C
Gólf á fyllingu	0,3 W/m²°C
Þak að útilofti	0,2 W/m²°C

Breytingar september 2016:
Þak sett yfir bílskúr, þak er byggt upp eins og núverandi þak yfir íbúð.
Sett er ný úthurð á austurgaffi, út úr bílskúr. Núverandi inngangi er breytt, eldhús er stækkað fram í forstofu, inngangur settur þar sem geymsla er í dag, svalahurð sett í núverandi inngangshurð þannig að hægt sé að ganga út úr eldhúsi.
