Lækjargata 30
Hafnarfjörður

Landnúmer: 121766 Staðgreinir: 1400-1-58300280
Fjölbýlishús

Útlit
Aðaluppdrættir

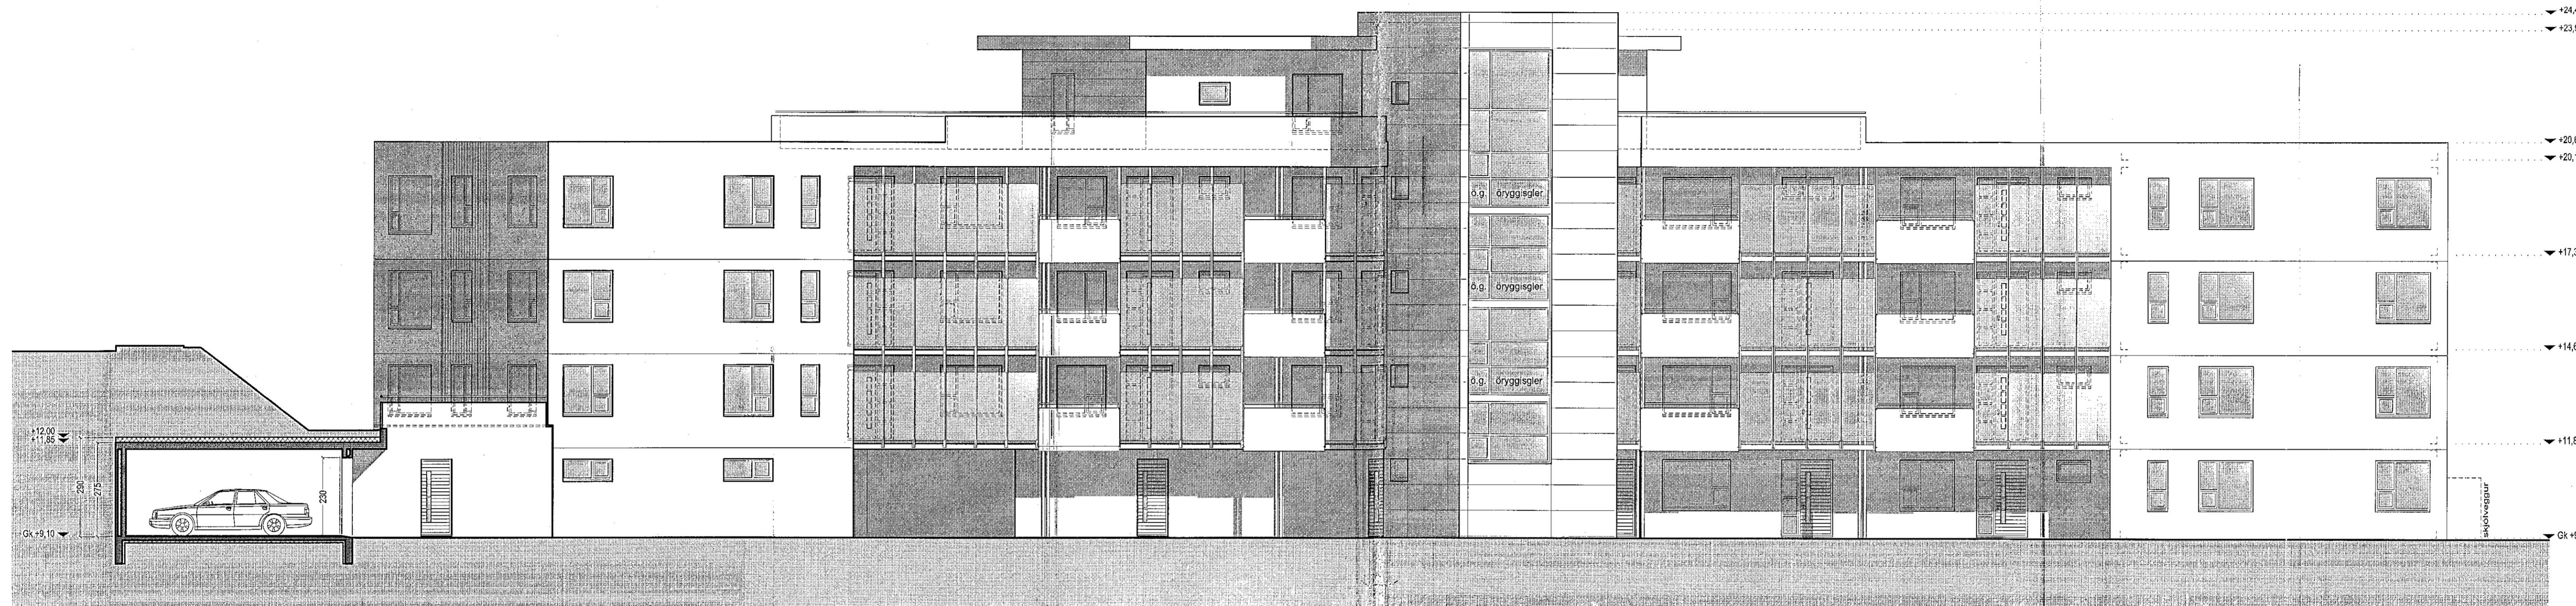
austur útlit

Prak yfir svalalokun er gert úr T1 burðarvíki (150x60mm) afsíðis með borðaklæðningu í flokki 1 og með ábræddum þakpappa.
