**Hringhamar 31**  
221 Hafnarfjörður  
Mhl.01  
Lagnir og loftræsikerfi  
Fráveitukerfi  
Grunnmynd 2.Hæð

TEKJUNUMÉR	BLAÐSTÆRÐ	HANNAÐ	ÞIKM
100488	A1	TEKJNAÐ: UBB	
02_2_23_02		VERFARNAÐ: ÖIB	
DAGS	MÆLIKVARÐI	ÚTGAFA	
17.03.2023	1:50	A

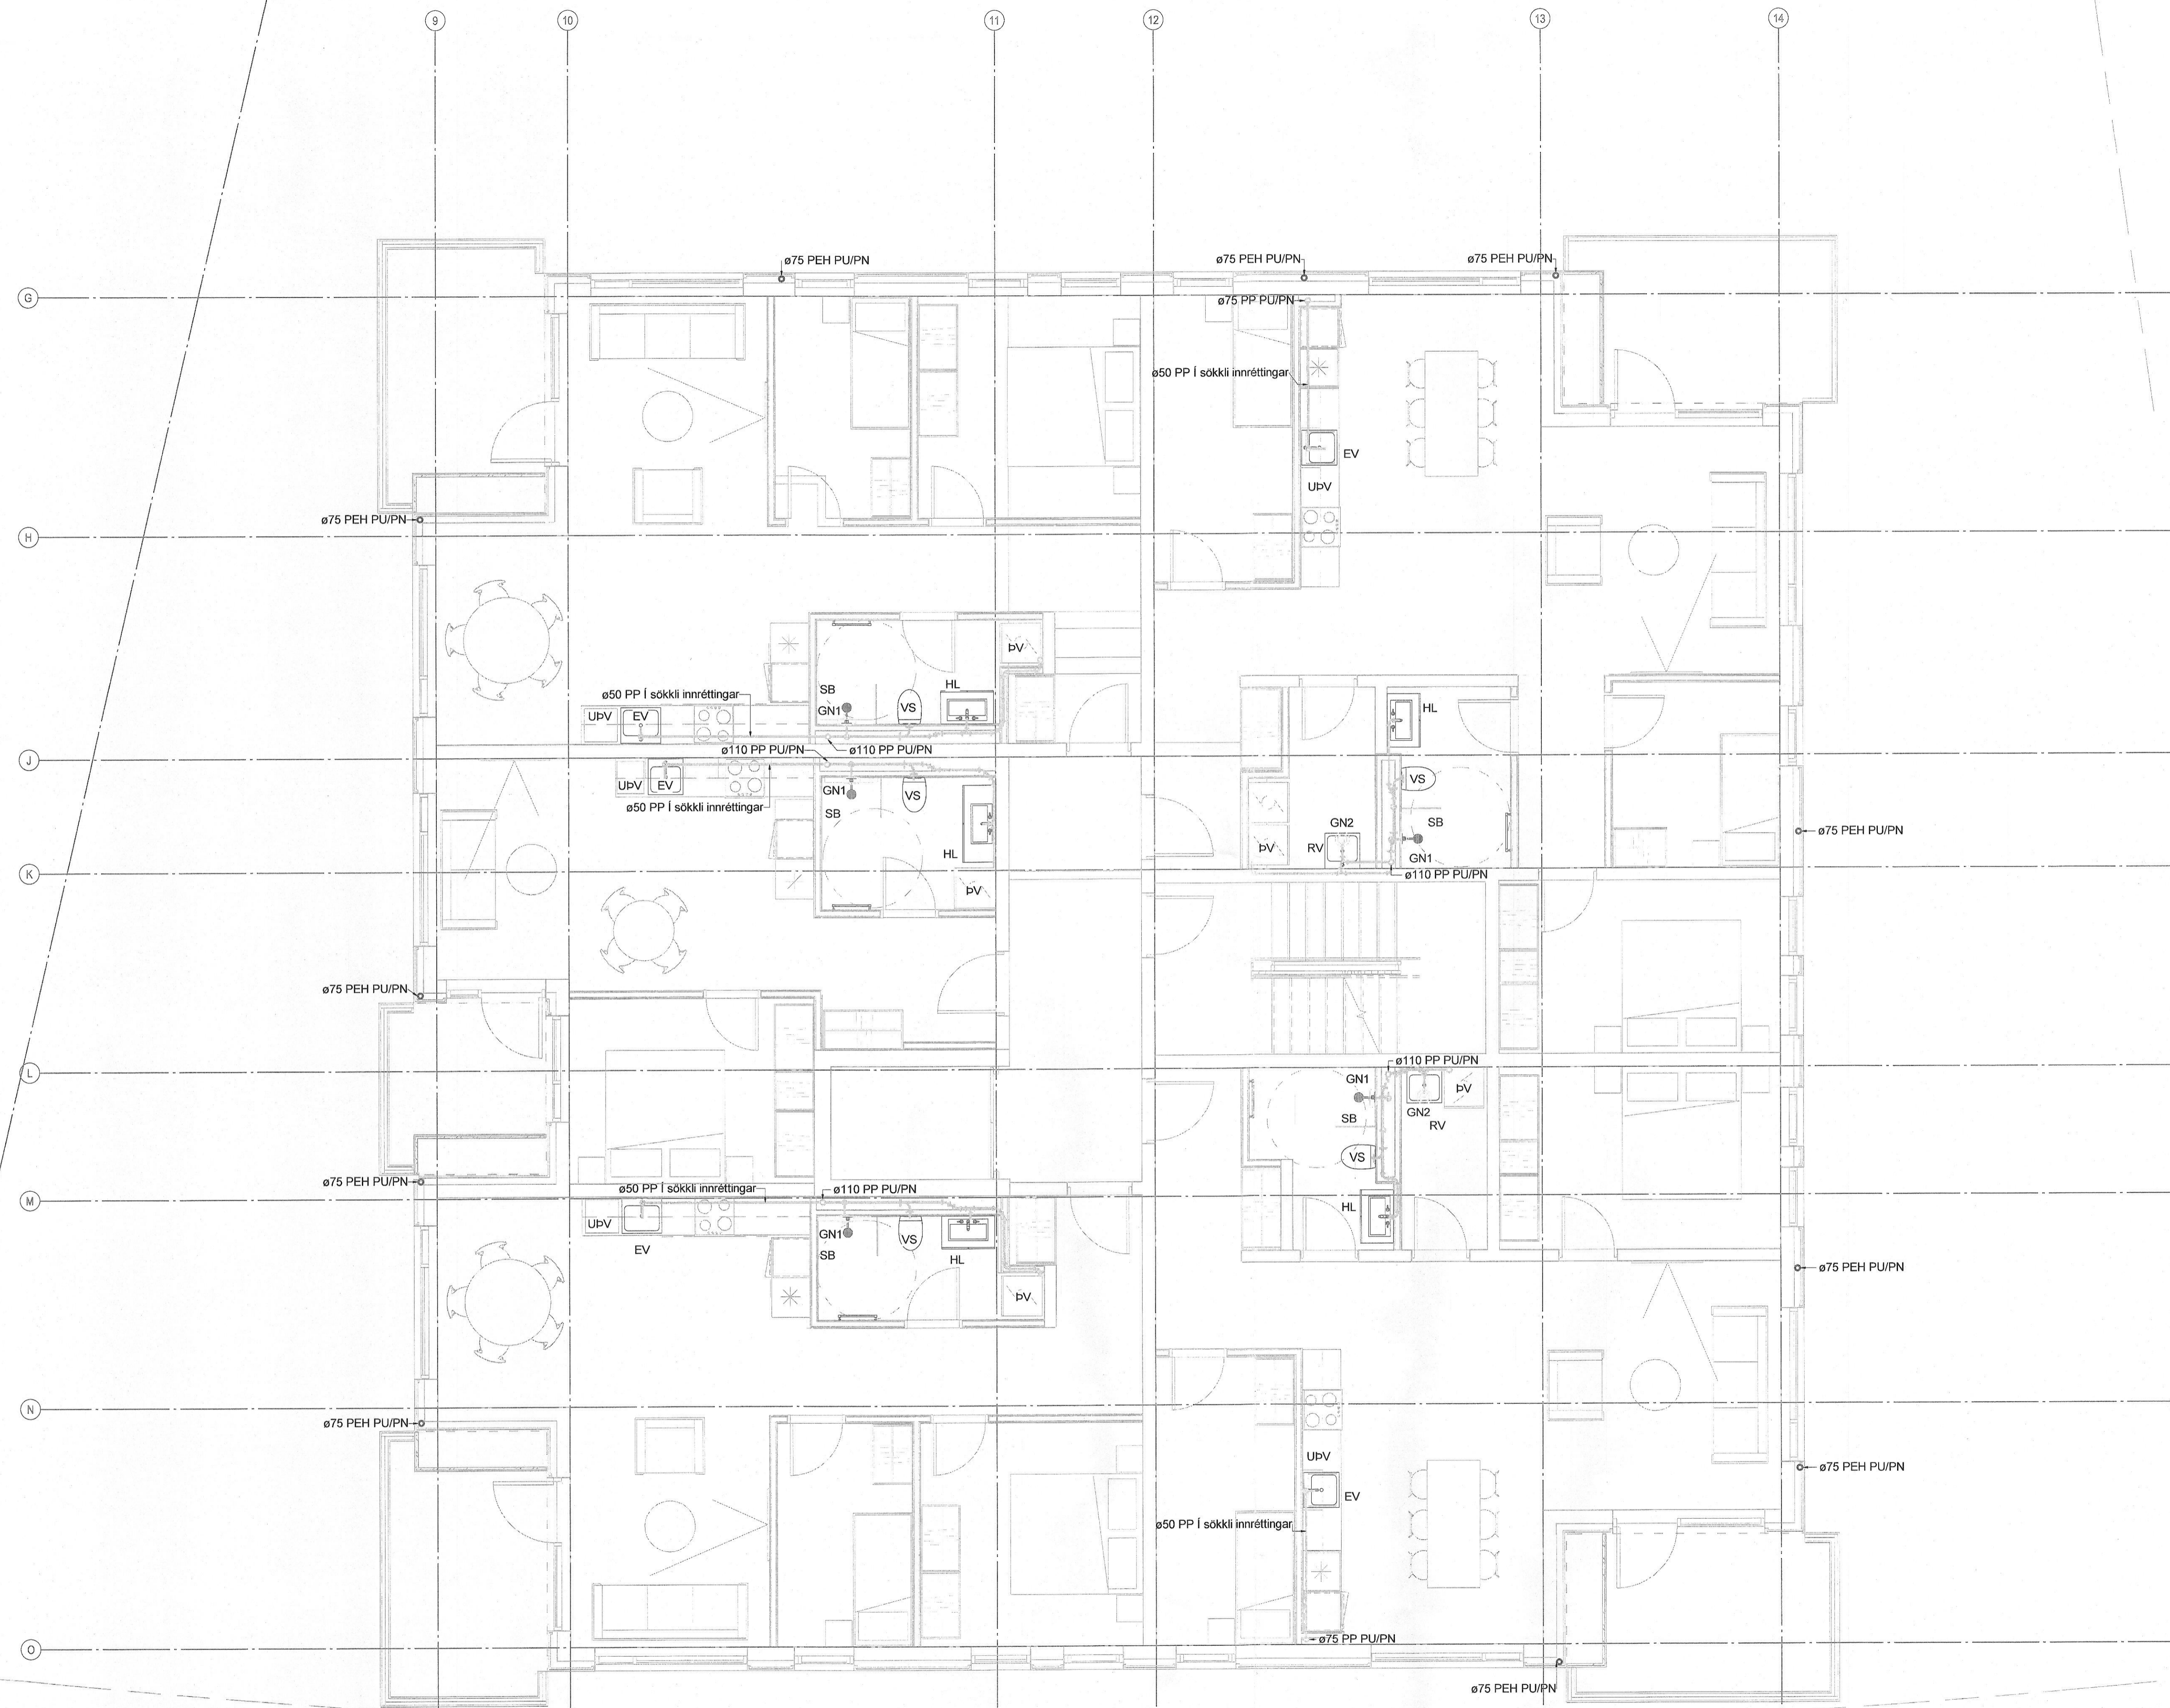
- GN1 - ø50 Sturtúðurfall, hlöðarvisandi tengi.
- GN2 - ø50 Gólfúðurfall, hlöðarvisandi tengi með lyktarlöku.
- GN3 - ø50 Gólfúðurfall, niðurvisandi tengistútur með lyktarlöku.
- NF1 - ø100 Niðurfall í blakjallara með sandfangi, niðurvisandi.
- NF2 - ø50 Niðurfall með hlöðarvisandi tengistútur.
- NF3 - ø75 Niðurfall með hlöðarvisandi tengistútur.
- NF4 - Niðurfallsrenna 3000x200 heitgalveneserúð rist fyrir a.m.k C250 álagsflokk.
- PN - ø75 Þakniðurfall hlöðarvisandi úr plasti með áföstum kraga úr þakpappa með gataþri upphækkun úr ryðfríu stáli

Almennt eru skólplagnir í 20% halla, regnvatnslagnir í 10% halla og drenlagnir í nema annað sé tekið fram á teikningu.

Ómerktur hringur táknar að lögn færist upp eða niður innan hæðar. Hringur merktur PU, PN eða PU/PN táknar að lögn færist upp eða niður á milli hæða.
