Hringhamar 31
221 Hafnarfjörður
Mhl.01
Lagnir og loftræsikerfi
Fráveitukerfi
Grunnmynd 3.Hæð

TEKJUNÚMÉR	BLAESTÆRÐ	HANNAÐ:	PKM
100488	A1	TEKNAÐ:	UBB
03_2_23_02		YFRIFRÐ:	ÖIB
DAGS:	MÆLIKVARÐI	ÚTGÁFA	
17.03.2023	1 : 50	A

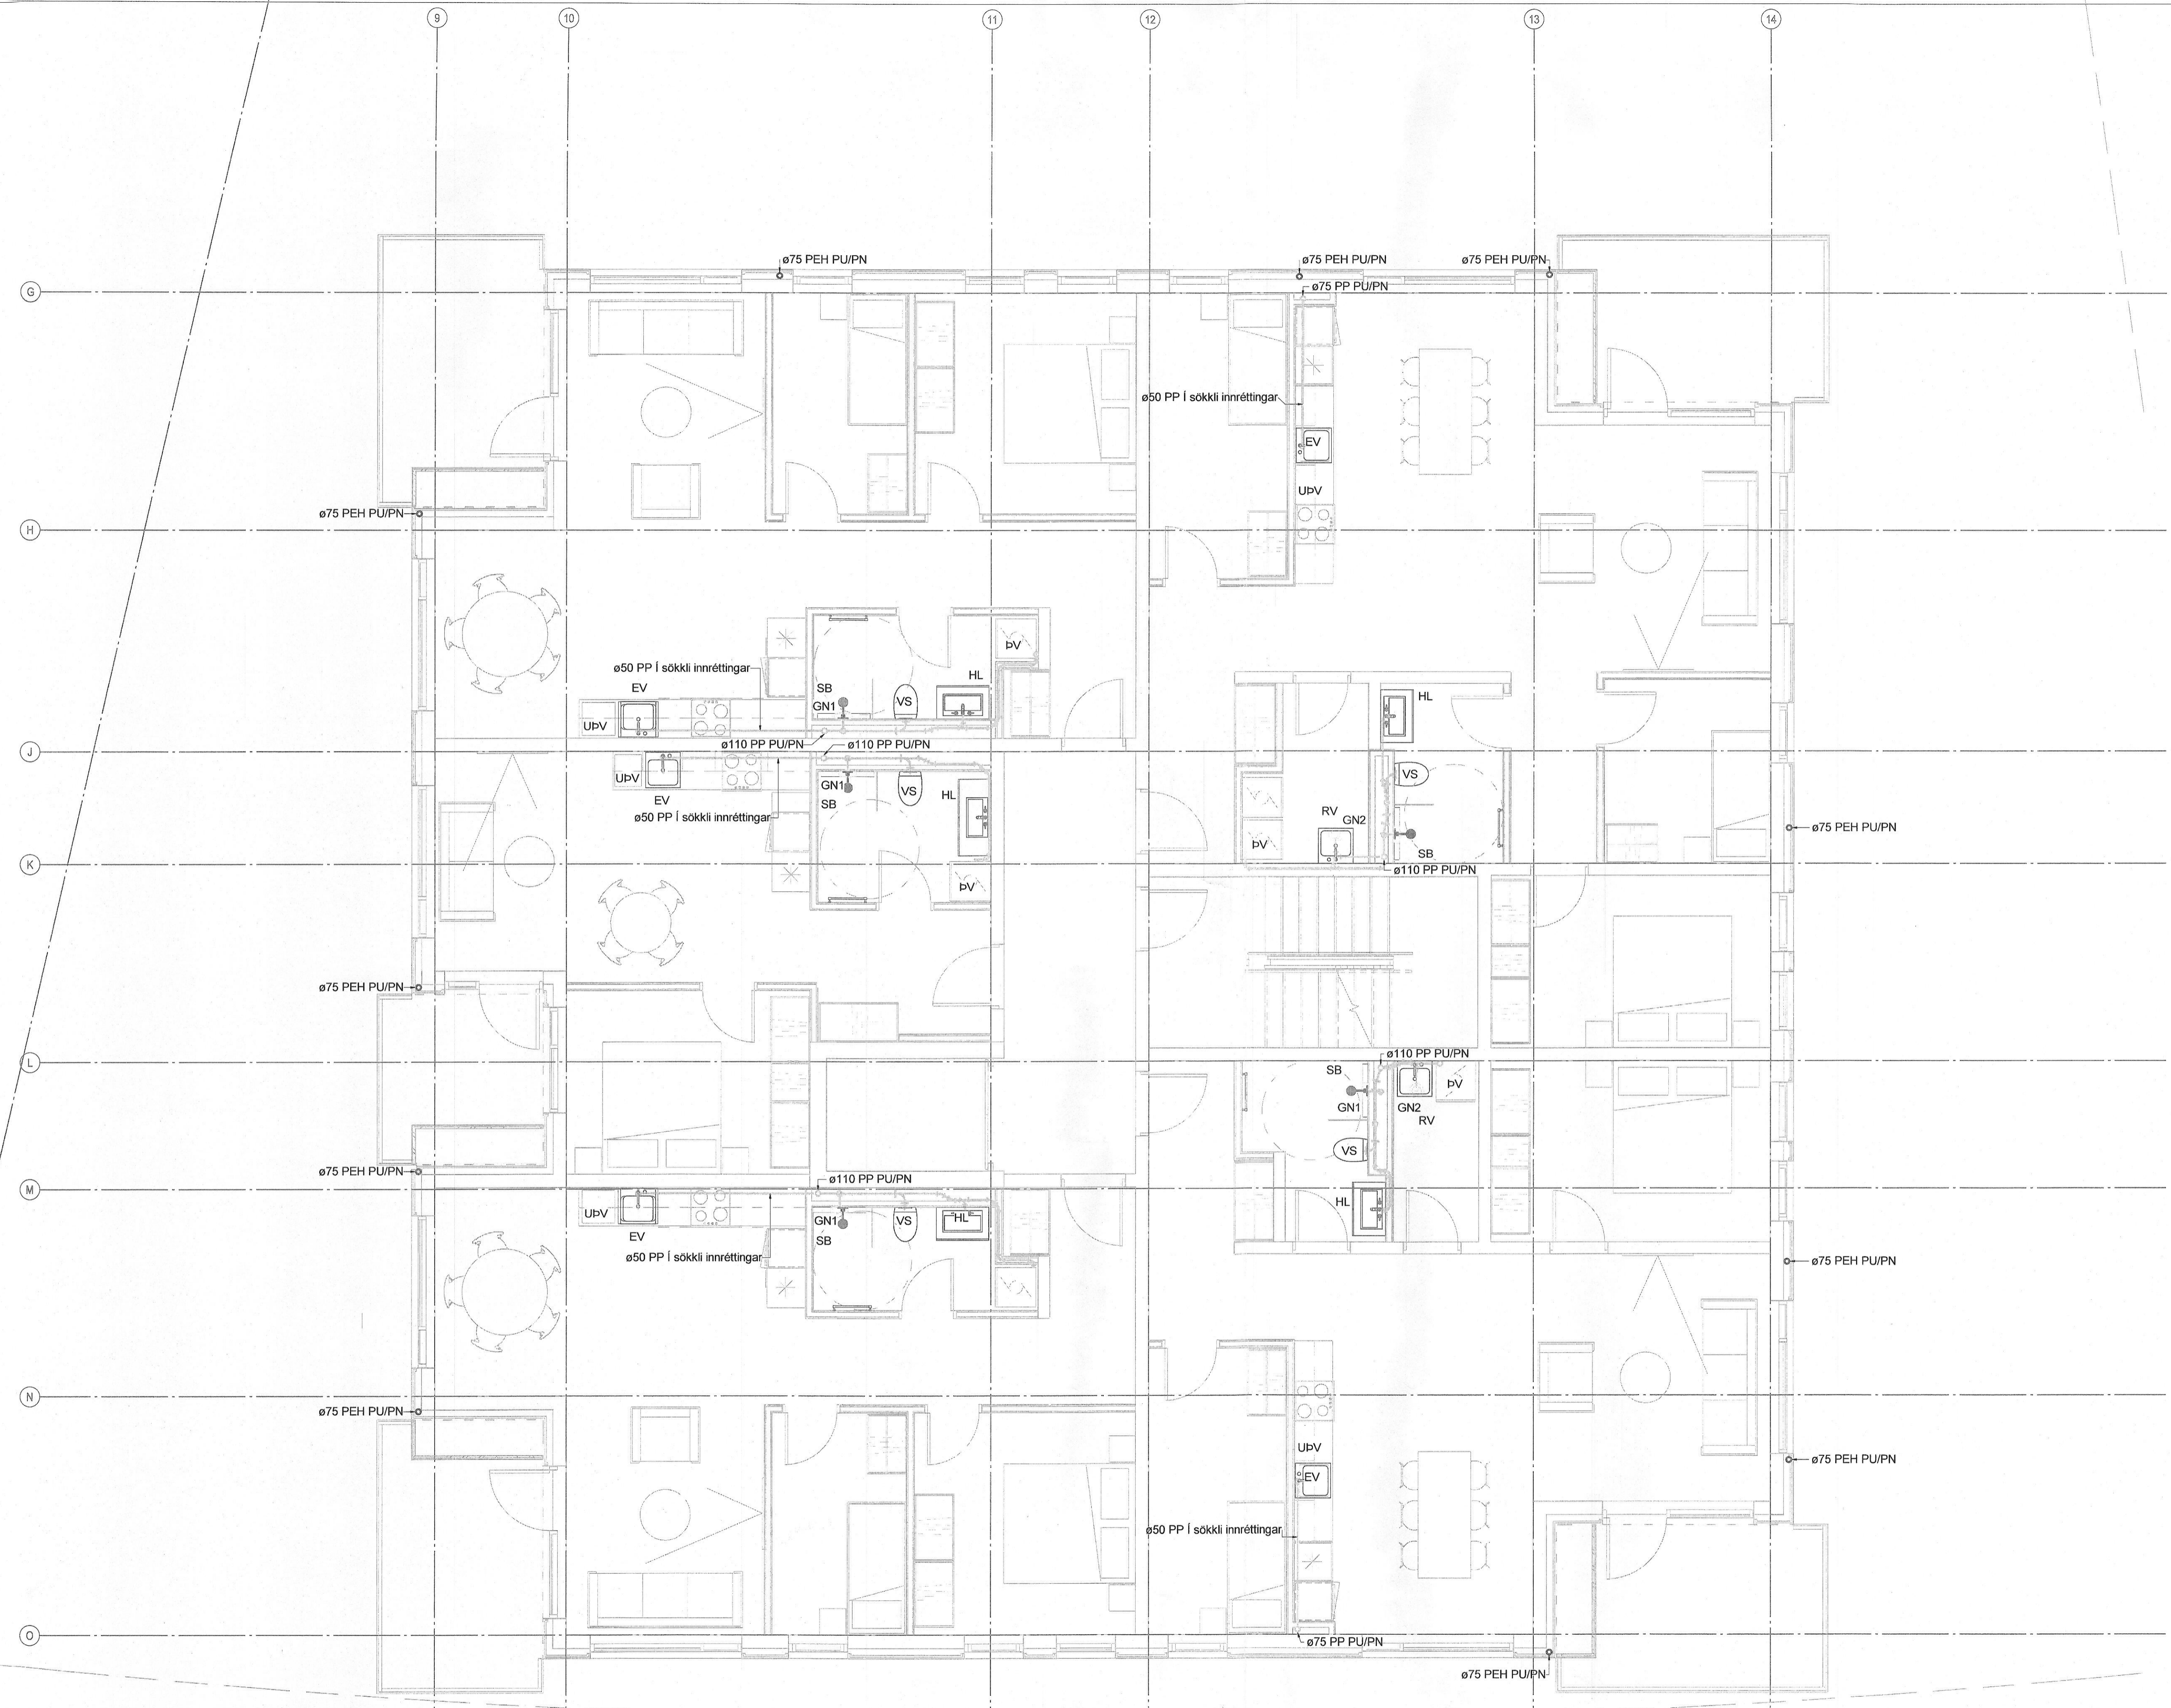
- GN1 - ø50 Sturtuníurfall, hlöðarvisandi tengi.
- GN2 - ø50 Gólfíurfall, hlöðarvisandi tengi með lyktarloku.
- GN3 - ø50 Gólfíurfall, niðurvisandi tengistútur með lyktarloku.
- NF1 - ø100 Niðurfall í blakjallara með sandfangi, niðurvisandi.
- NF2 - ø50 Niðurfall með hlöðarvisandi tengistút.
- NF3 - ø75 Niðurfall með hlöðarvisandi tengistút.
- NF4 - Niðurfallsrenna 3000x200 heitgalveneseruð rist fyrir a.m.k C250 álagsflokk.
- DN - ø75 Þakníurfall hlöðarvisandi úr plasti með áföstum kraga úr þakpappa með gataóri upphækkun úr ryðfriú stáli

- Eldhúsvaskur ø50 PP
- Ræslivaskur ø50 PP
- Handlaug ø40 PP
- Salerni ø110 PP
- Þvottavél ø40 PP
- Uppþvottavél ø40 PP

Frárennislagnir í eldhúsi eru í sökkli innréttingar nema að annað sé tekið fram

Almennt eru skólþagnir í 20% halla, regnvatnslagnir í 10% halla og drenlagnir í nema annað sé tekið fram á teikningu.

Ómerktur hringur táknar að lögn færist upp eða niður innan hæðar.
Hringur merktur PU, PN eða PU/PN táknar að lögn færist upp eða niður á milli hæða.
