Hringhamar 31  
221 Hafnarfjörður  
Mhl.01

Lagnir og loftræsikerfi  
Neysluvatnskerfi  
Grunnmynd kjallara

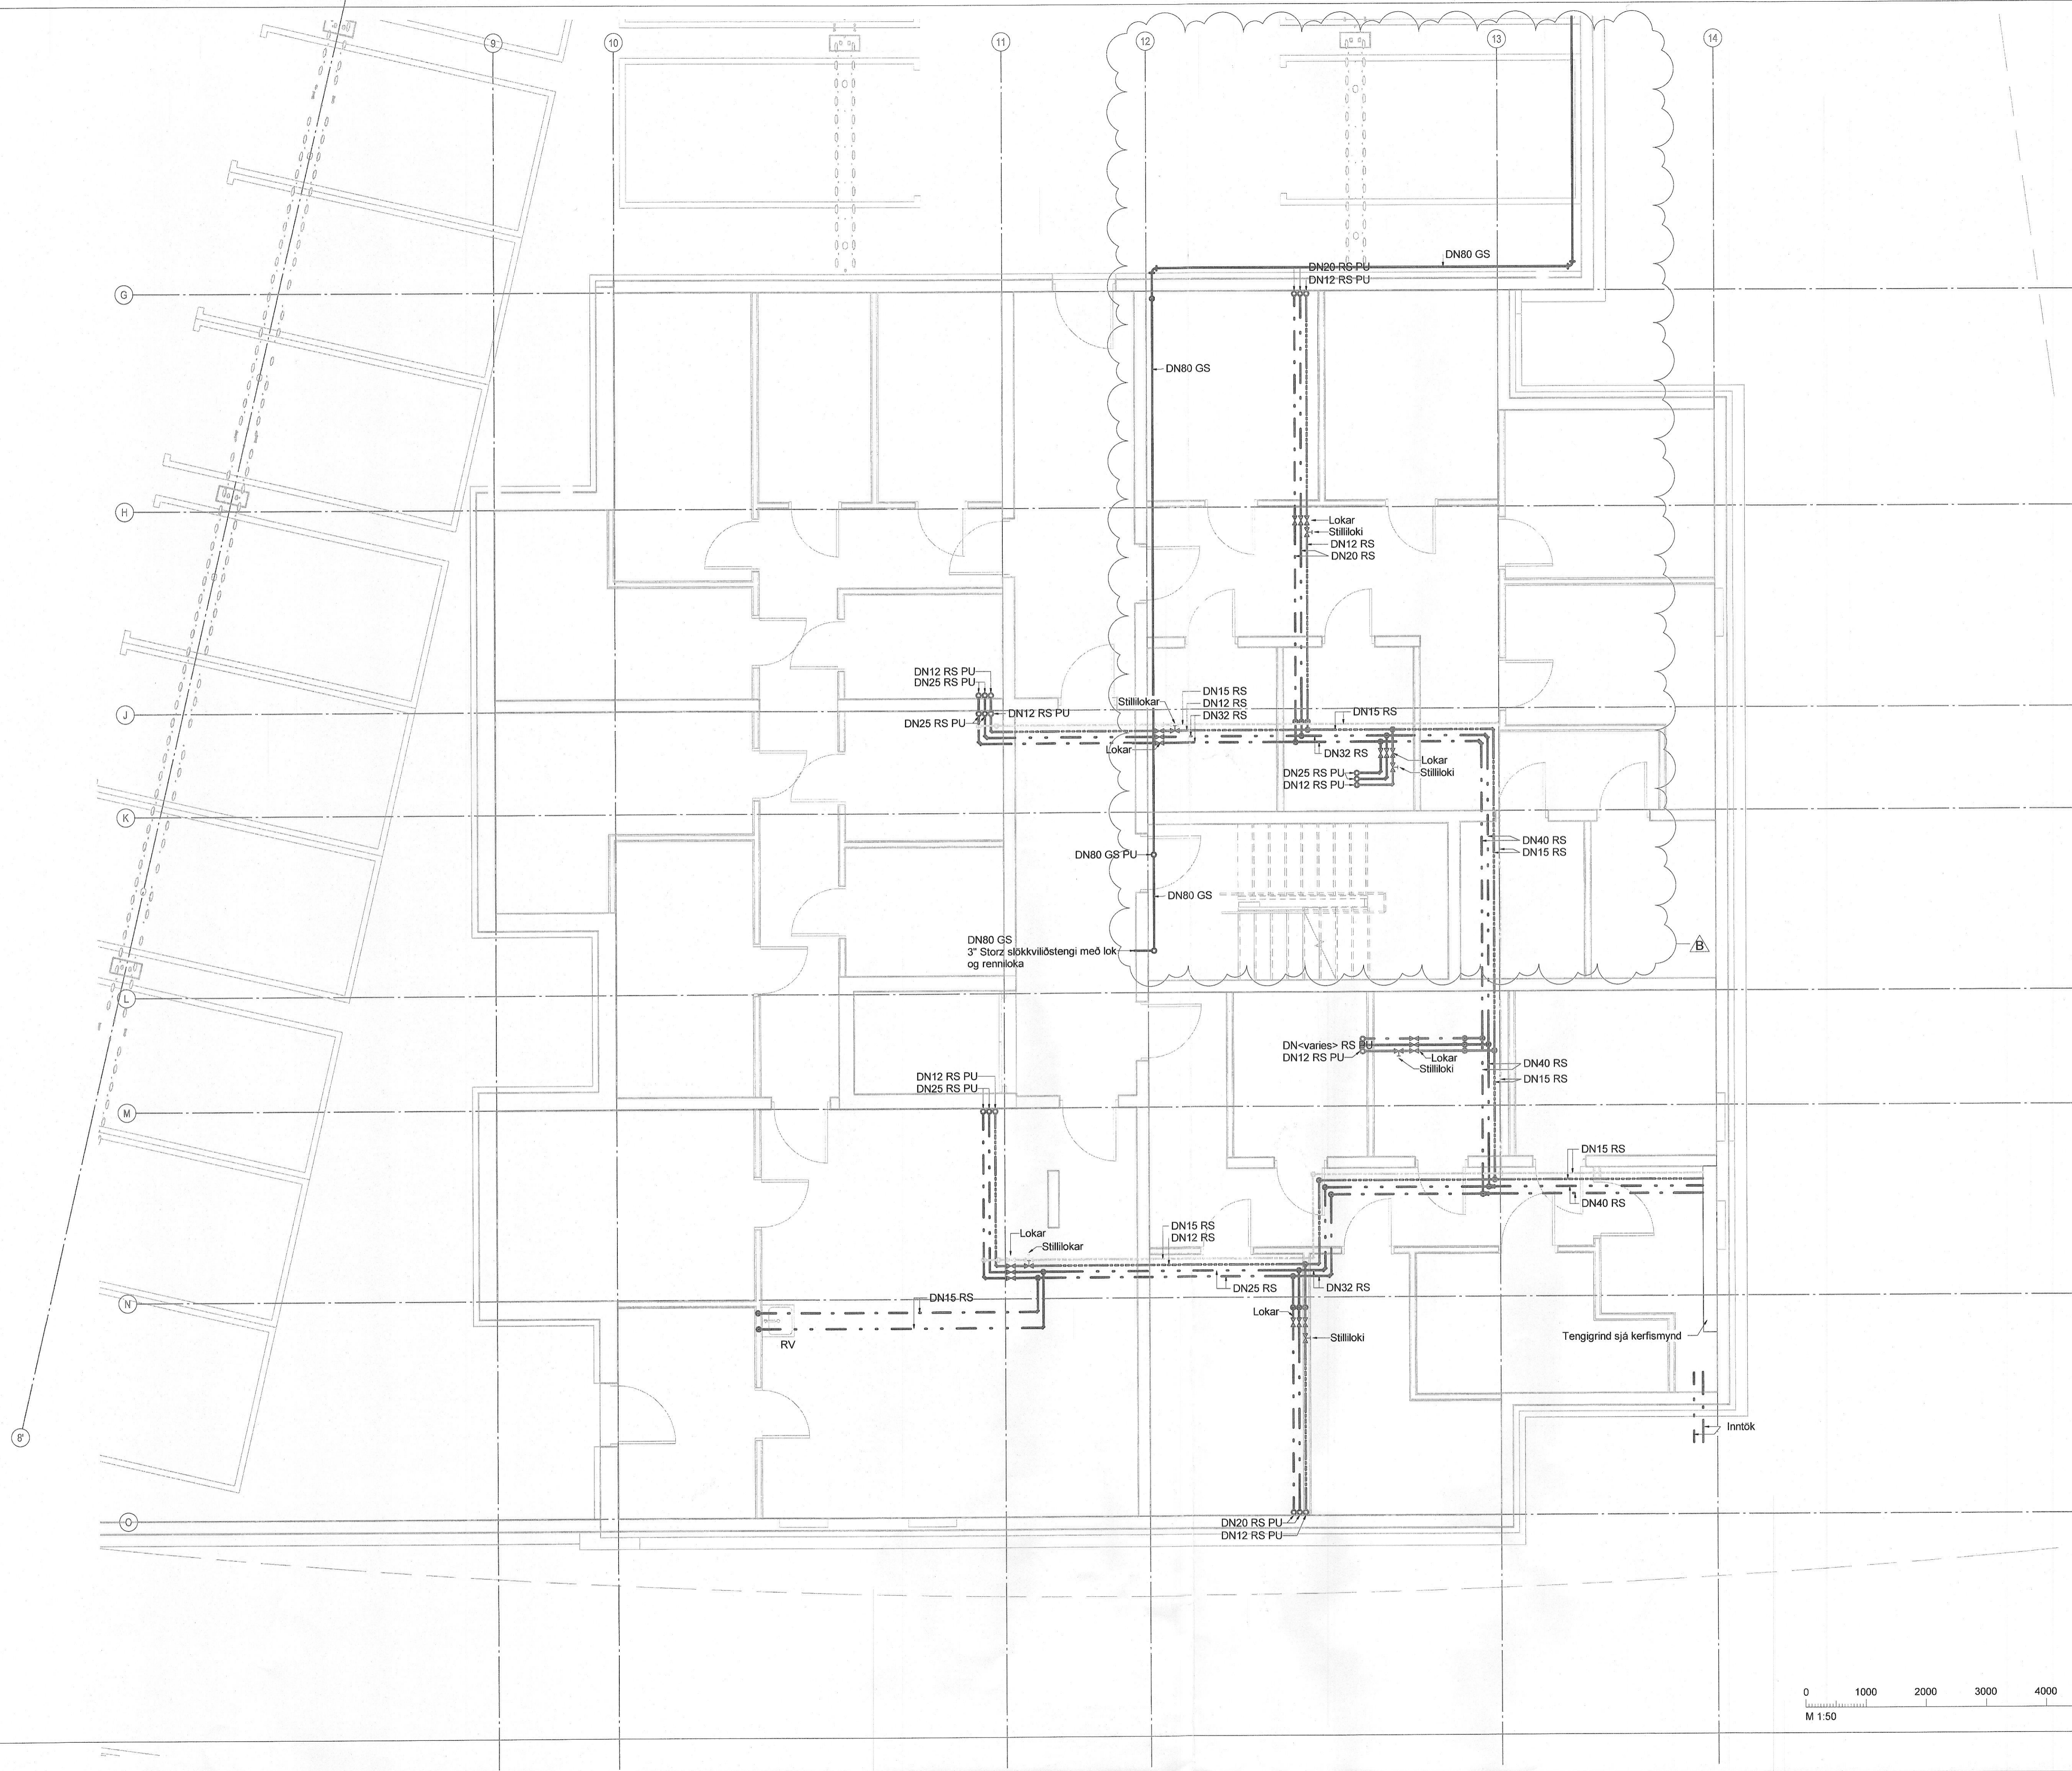
TEKJUNÚMÉR	BLAÐSTÆRÐ	HANNAÐ	DKM
100488	A1	TEKNAÐ	UBB
00_2_33_02		YFRFARNAÐ	OIB
DAGS.	MÆLIKVARÐI	ÓTGÁFA	
10.02.2023	1 : 50	B

**Staðlaðar neysluvatnstengingar**  
(Nema annað sé tekið fram)

- Eldhúsvaskur DN15 AP
- Ræstivaskur DN15 AP
- Handlaug DN12 AP
- Sturtla DN15 AP
- Salierni DN12 AP
- Þvottavél DN12 AP
- Uppþvottavél DN12 AP

Neysluvatnslagnir í eldhúsi eru í sökkli innréttingar nema að annað sé tekið fram
