**Ringhamar 31**  
221 Hafnarfjörður  
Mhl.01  
Lagnir og loftræsikerfi  
Neysluvatnskerfi  
Grunnmynd 4.Hæð

TEKNIÐMÉR	BLAÐSTÆRÐ	HANNAÐ	ÞKM
100488	A1		UBB
04_2_33_02			ÖIB
DAGS.	MÆLIKVARÐI	ÚTGAFA	
17.03.2023	1 : 50	<b>A</b>

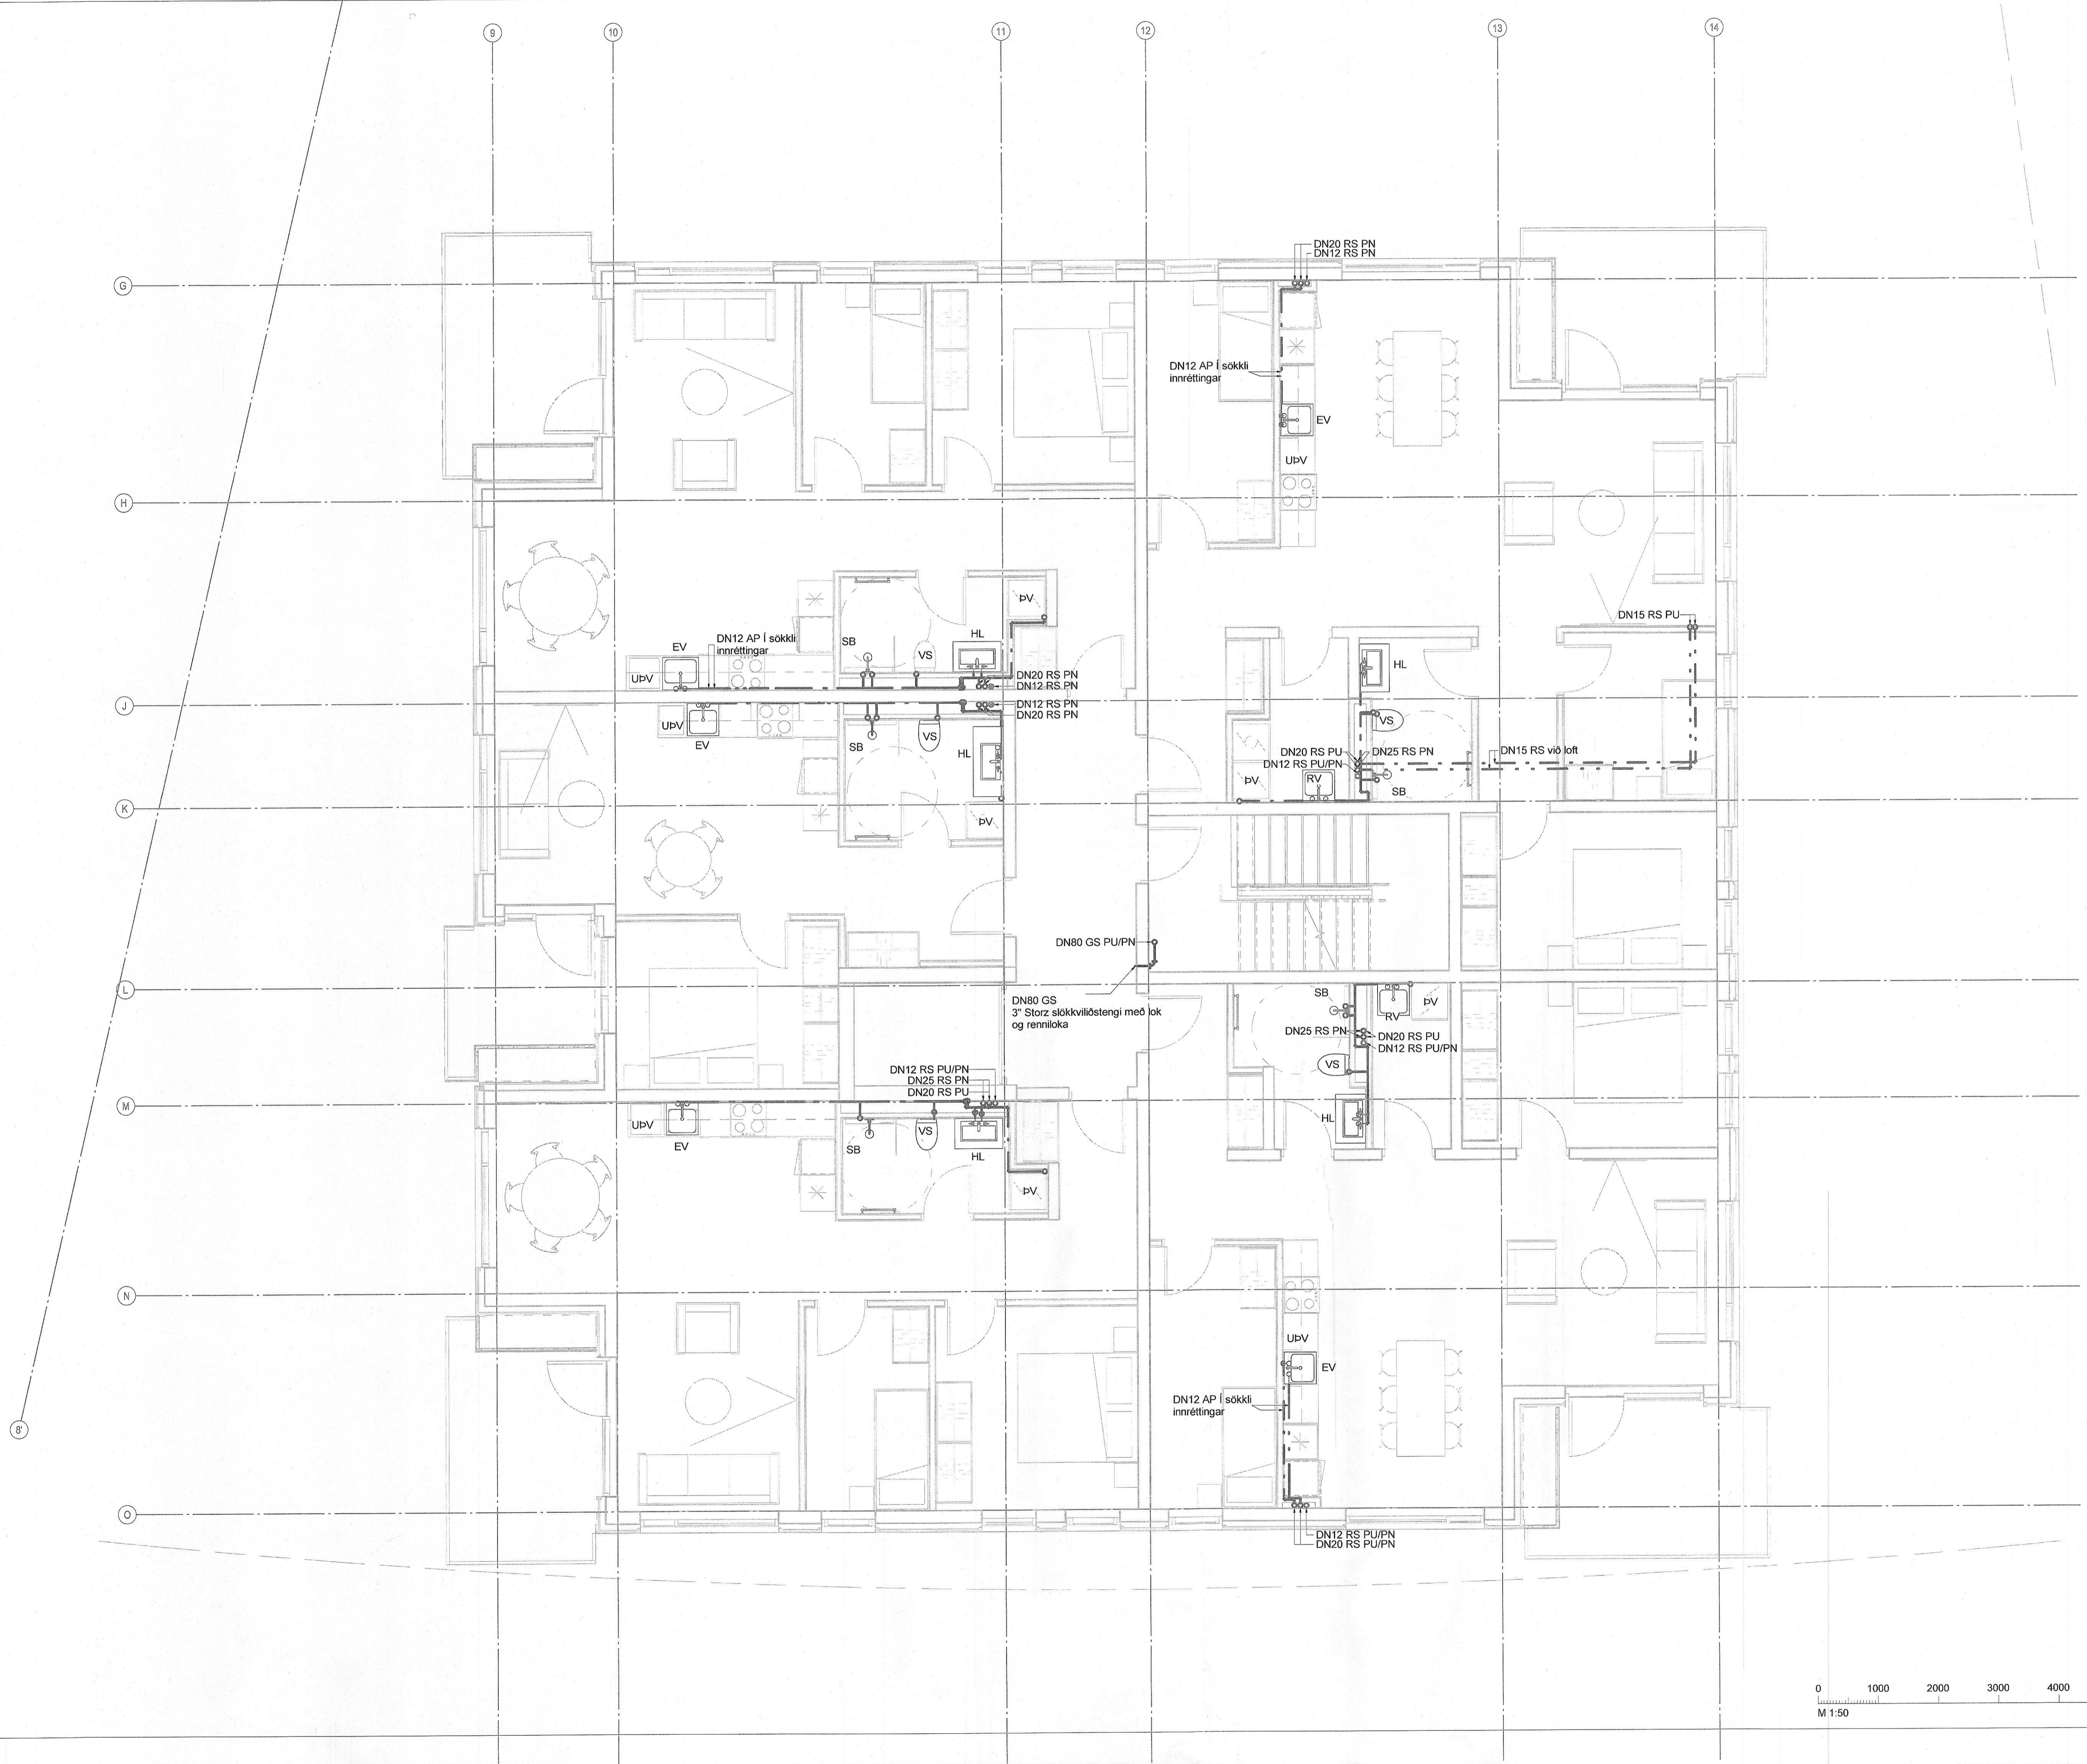
**Staðlaðar neysluvatnstengingar**  
(Nema annað sé tekið fram)

- Eldhúsvaskur DN15 AP
- Ræstivaskur DN15 AP
- Handlaug DN12 AP
- Sturta DN15 AP
- Salemi DN12 AP
- Þvottavél DN12 AP
- Uppþvottavél DN12 AP

Neysluvatnslagnir í eldhúsi eru í sökkli innréttingar nema að annað sé tekið fram

- Neysluvatn heitt
- Neysluvatn kalt
- - - Neysluvatn heitt hringrás
- - - Neysluvatn kalt hringrás

Ómerktur hringur táknar að lagn færist upp eða niður innan hæðar.  
Hringur merktur PU, PN eða PU/PN táknar að lagn færist upp eða niður á milli hæða.
