**Hringhamar 33**  
221 Hafnarfjörður  
Mhl.02  
Lagnir og loftræsikerfi  
Fráveitukerfi  
Grunnmynd 2.Hæð

TEKNIÐMÖNUR	BLAÐSTJAFERD	HANNAÐ	DKM
100488	A1	TEKNAÐ	UBB
02_2_23_01		YFIRFARAÐ	ÖIB
DAGS.	MÆLIKVARÐI	ÚTGAFA	
03.03.2023	1 : 50	A

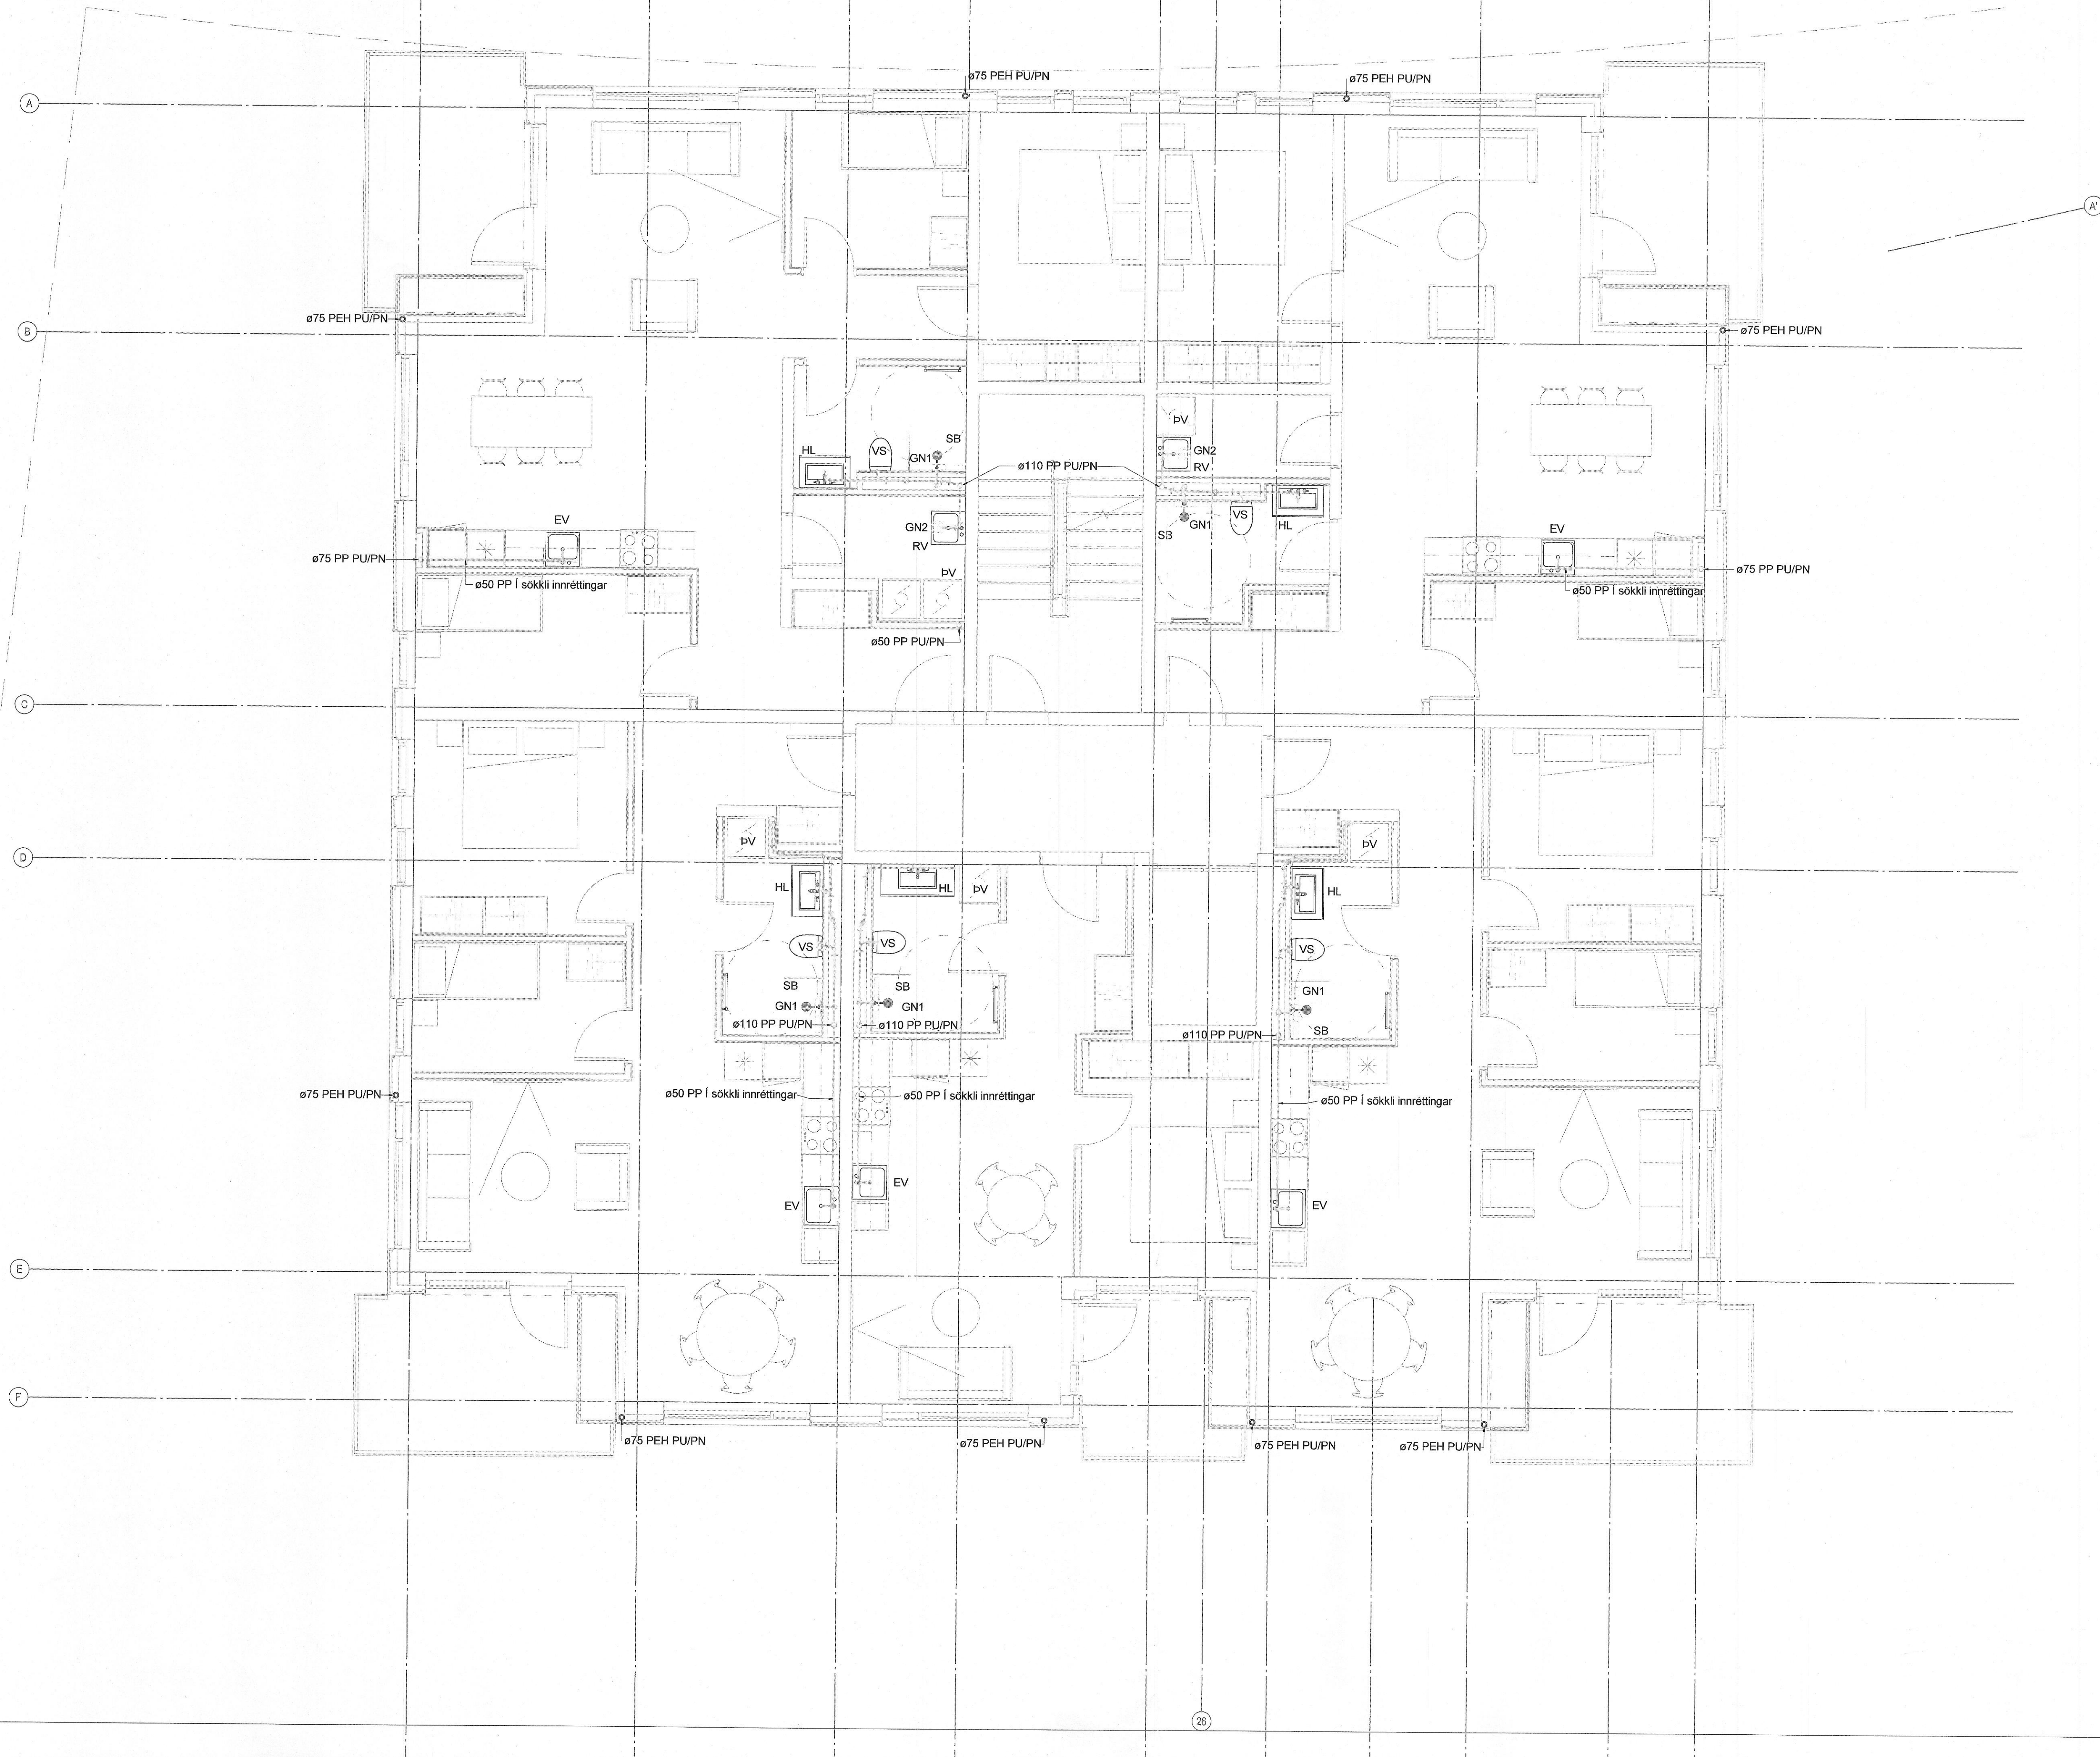
- GN1 - ø50 Sturtuníúrfall, hlíðarvisandi tengi.
- GN2 - ø50 Gólfniúrfall, hlíðarvisandi tengi með lyktarloku.
- GN3 - ø50 Gólfniúrfall, niðarvisandi tengistútur með lyktarloku.
- NF1 - ø100 Niúrfall í blakjallara með sandfangi, niðarvisandi.
- NF2 - ø50 Niúrfall með hlíðarvisandi tengistútur.
- NF3 - ø70 Niúrfall með hlíðarvisandi tengistútur.
- NF4 - Niúrfallsrenna 3000x200 heitgávenesuð rist fyrir a.m.k. C250 álagsflokk.

- Eldhúsvaskur ø50 PP
- Ræstivaskur ø50 PP
- Handlaug ø40 PP
- Salerni ø110 PP
- Þvottavél ø40 PP
- Uppþvottavél ø40 PP

Frárennislagnir í eldhúsi eru í sökkli innréttingar nema að annað sé tekið fram

Almennt eru sköplagnir í 20‰ halla, regnvatnslagnir í 10‰ halla og drenlagnir í nema annað sé tekið fram á teikningu.

Ómerktur hringur táknar að lögn færist upp eða niður innan hæðar.  
Hringur merktur PU, PN eða PU/PN táknar að lögn færist upp eða niður á milli hæða.
