**Hringhamar 33**  
221 Hafnarfjörður  
Mhl.02  
Lagnir og loftsrakerfi  
Neyðsluatnskerfi  
Grunnmynd 4.Hæð

TEKNIÐMÉR	BLAÐSTJÓRD	HANNAÐ	PKM
100488	A1	TEKNAÐ	UBB
04_2_33_01		YFIRFARID	ÖB
DAGS	MELKIVARÐI	ÚTGAFA	
03.03.2023	1 : 50		A

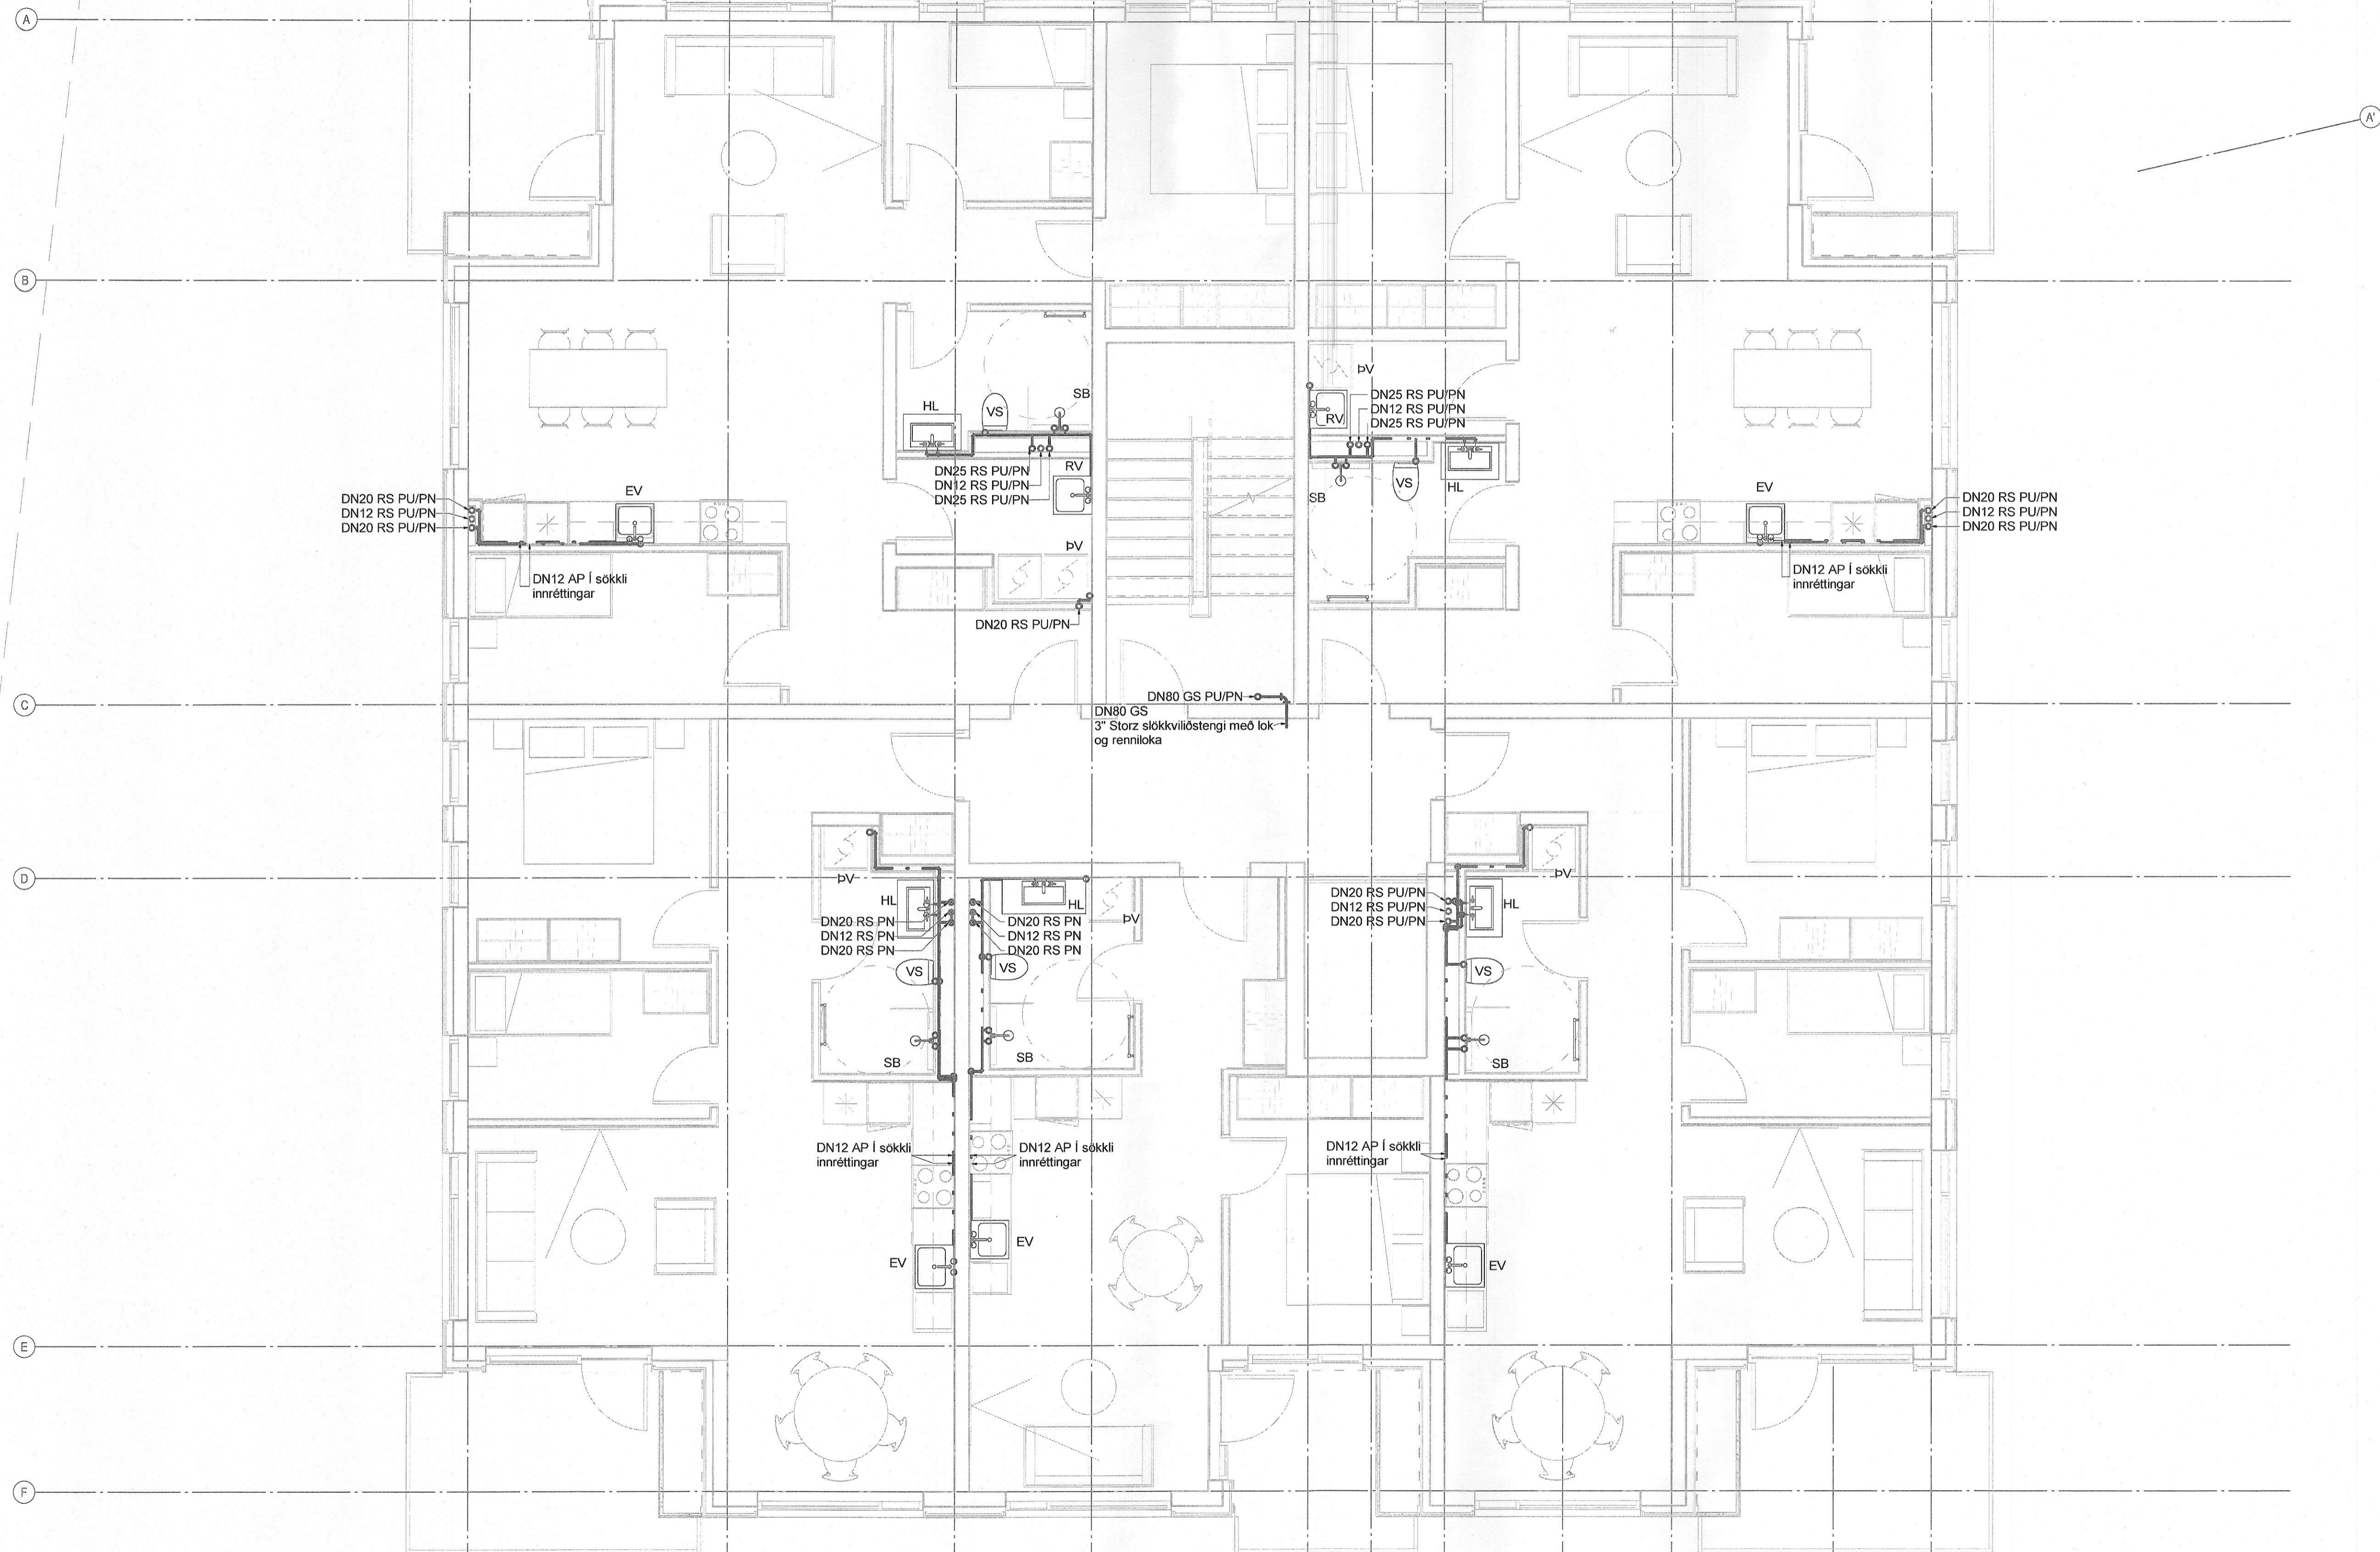
Neyðsluatnslagnir í eldhúsi eru í sökkli innréttingar nema að annað sé tekið fram

Ómerktur hringur táknar að lögn færirst upp eða niður innan hæðar.  
Hringur merktur PU, PN eða PU/PN táknar að lögn færirst upp eða niður á milli hæða.
