verk 155 - 06 BIRKIBERG 16, Hafnarfirði
teikning Ýmis deili í þaki II
mál 1:20 1:5 dags. 1989.03.21

guðmundur
gunnarsson
byggingaverkfræðingur
vinnustofa
lindargötu 44b
101 reykjavík
sími 91 24796

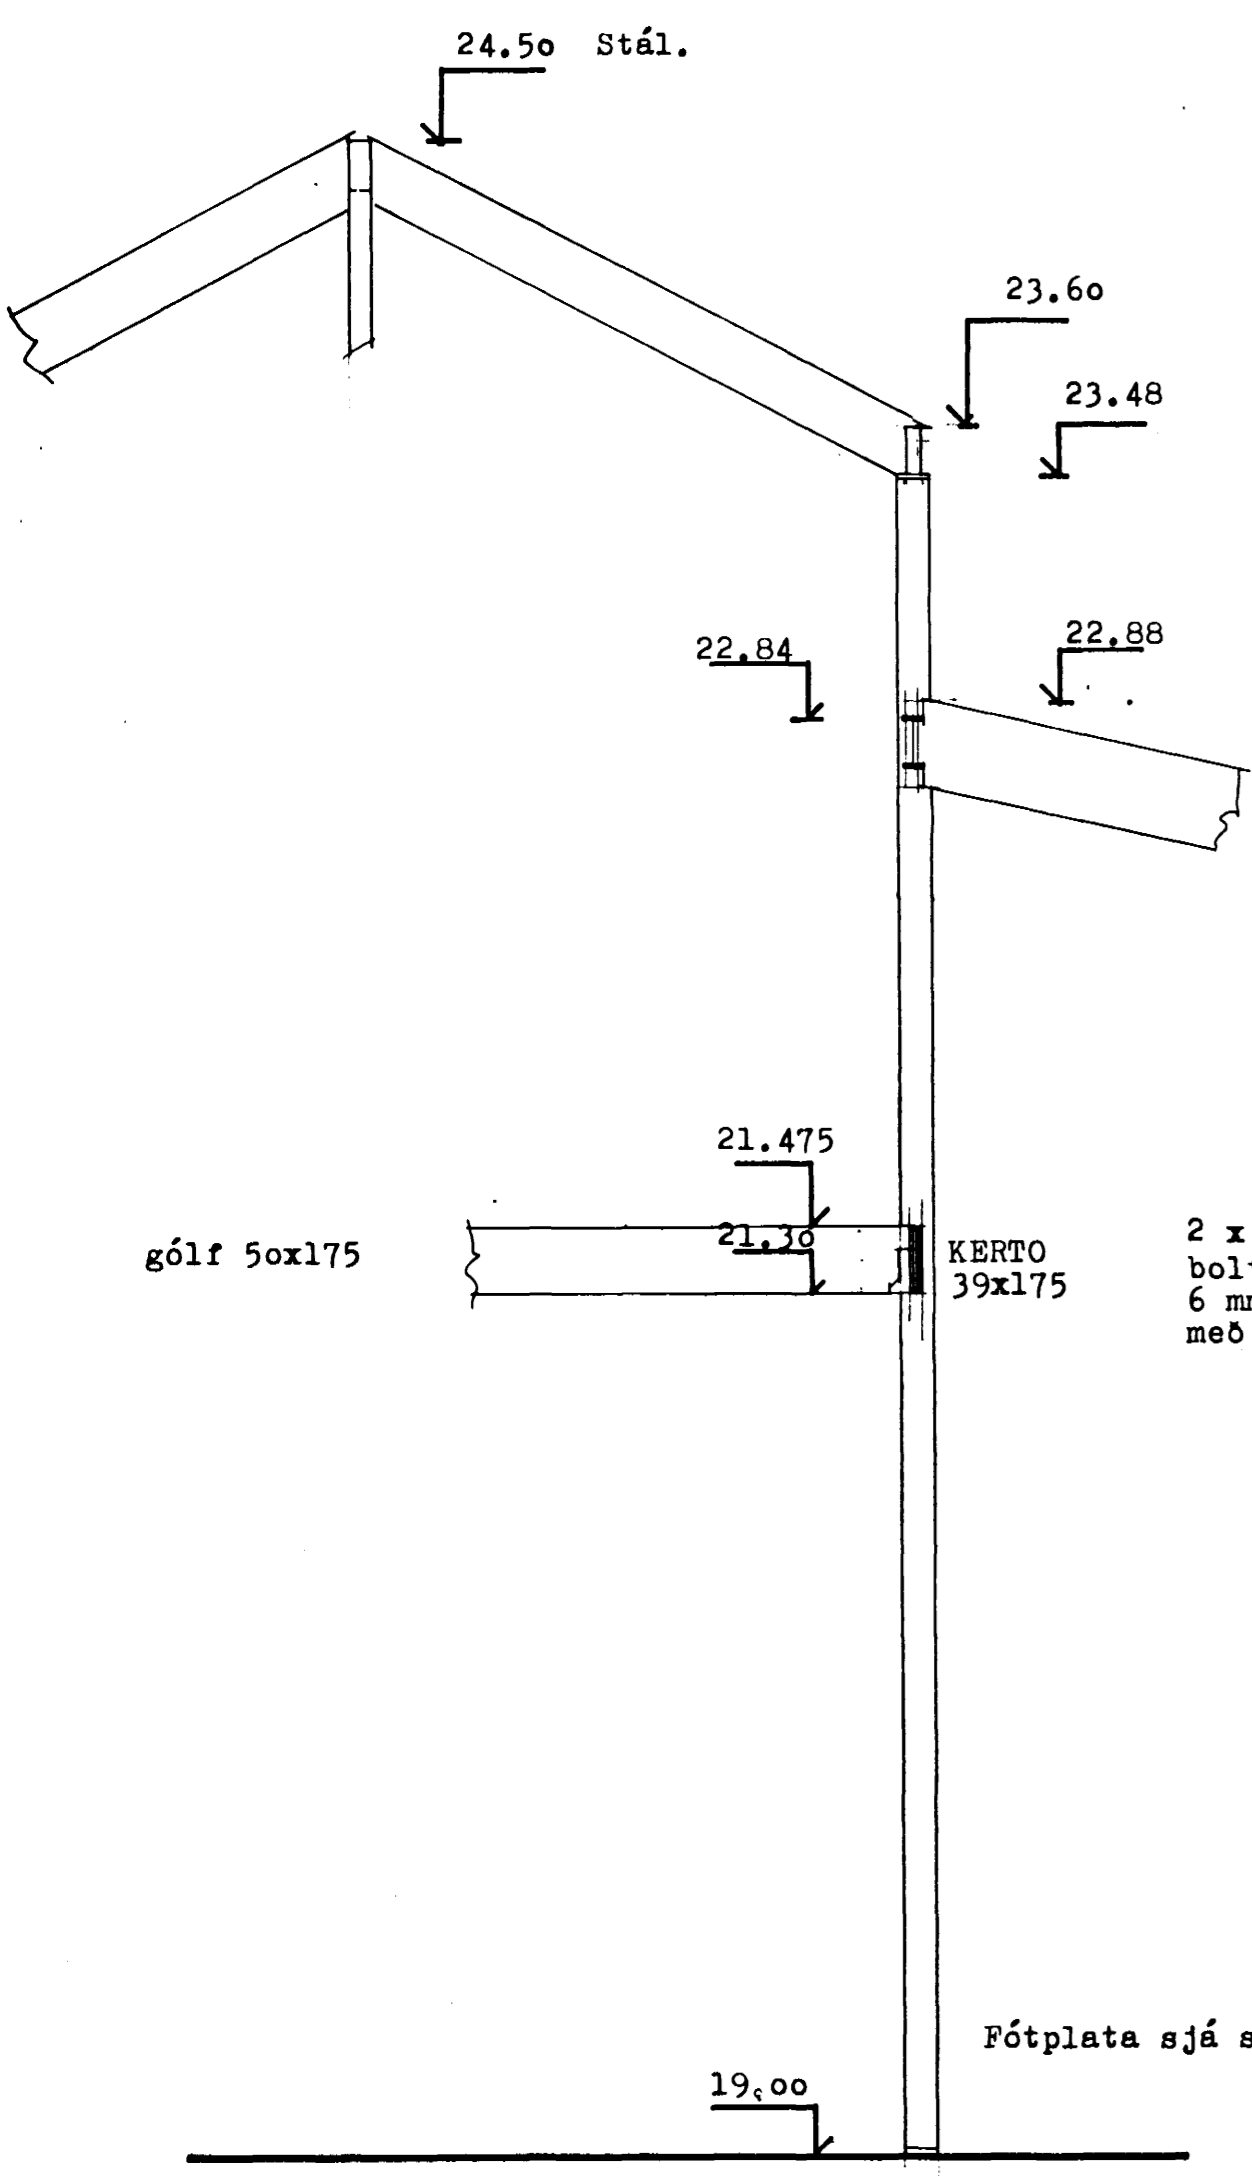
séð ofan á súlu
