VERKEFNI
BLIKAÁS 19
HAFNARFJÖRÐUR

VERK
Fjölbýlishús
Glugga/hurðayfirlit

NR.
613-23
1.401

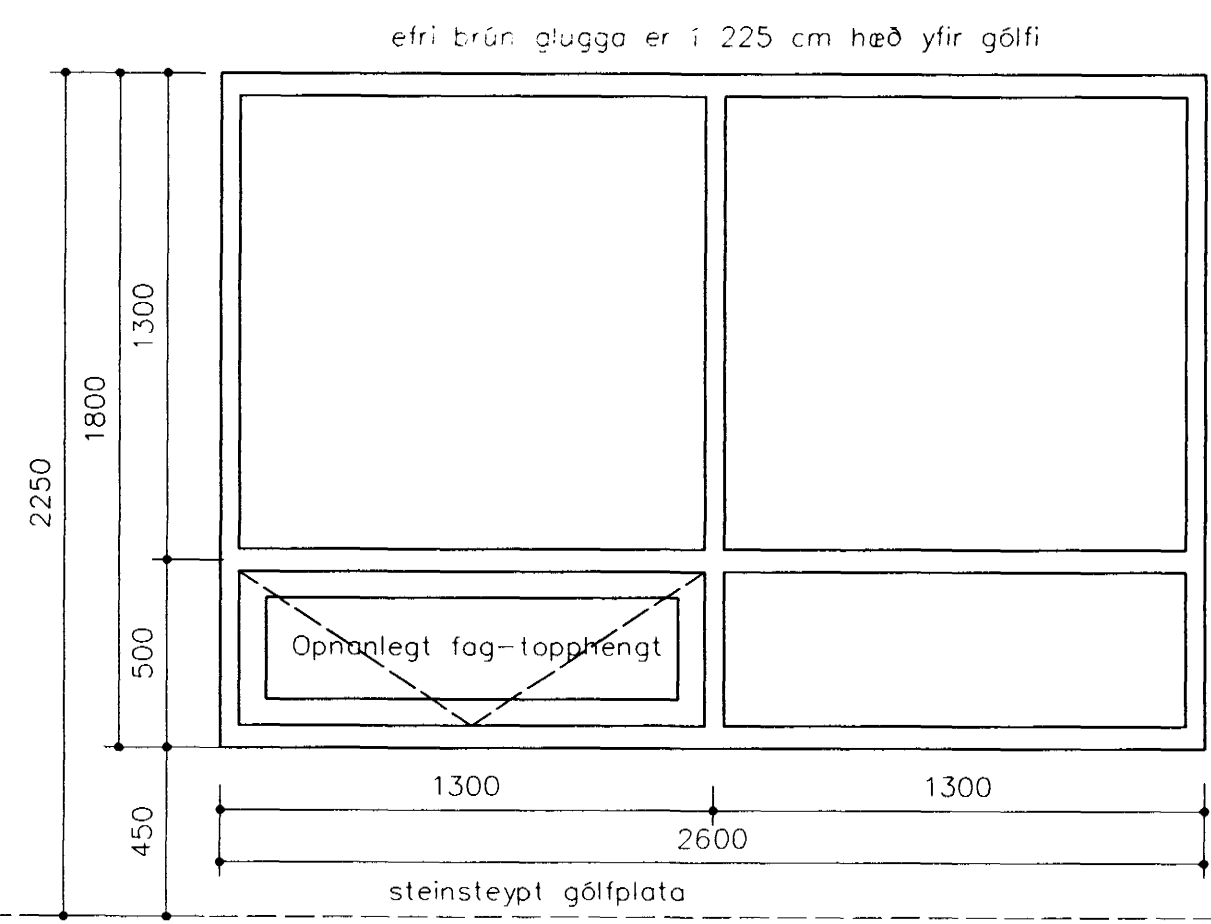
G1 2 stk. stofugluggi
