VERKEFNI
BLIKAÁS 21
HAFNARFJÖRÐUR

VERK
Fjölbýlishús
Glugga/hurðayfirlit

NR.
613-23
1.401

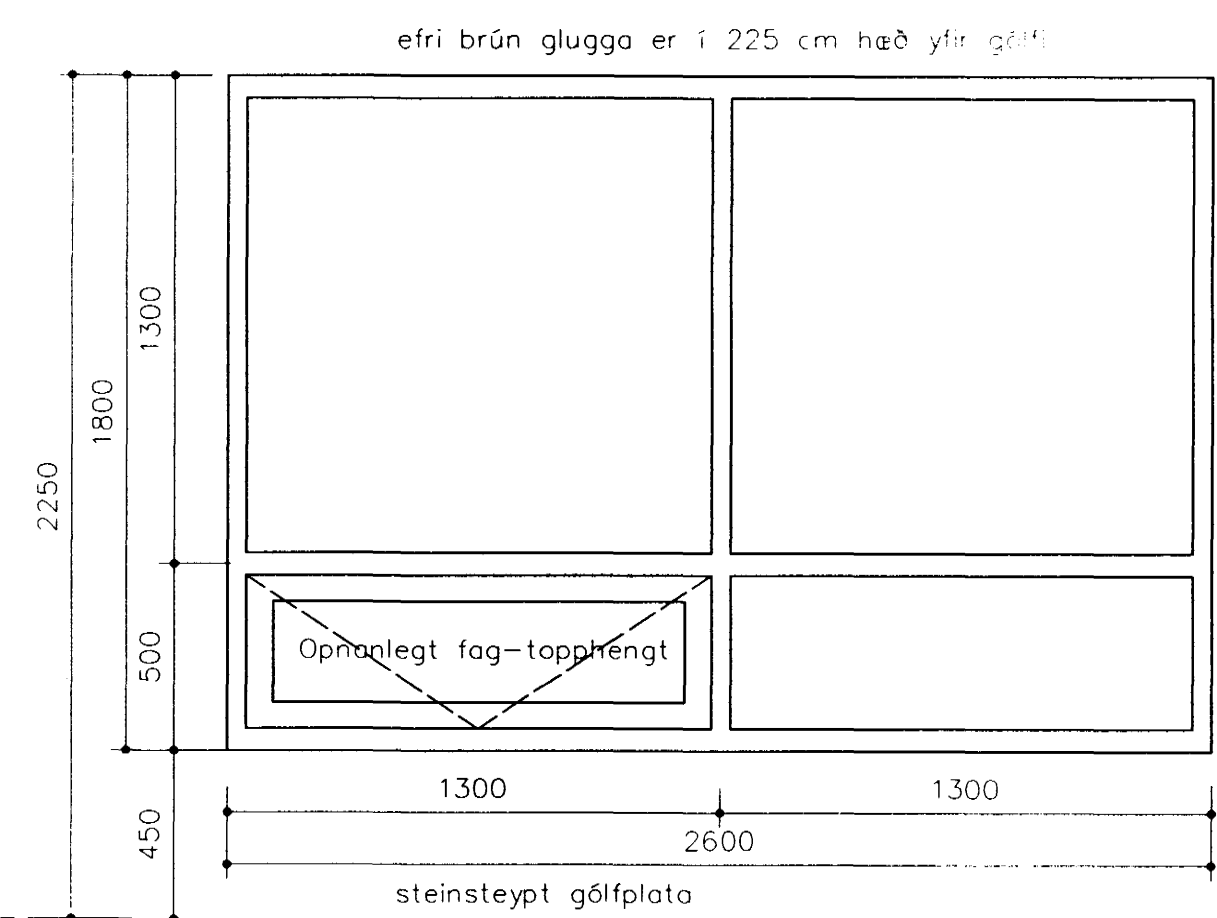
G1 2 stk. stofugluggi

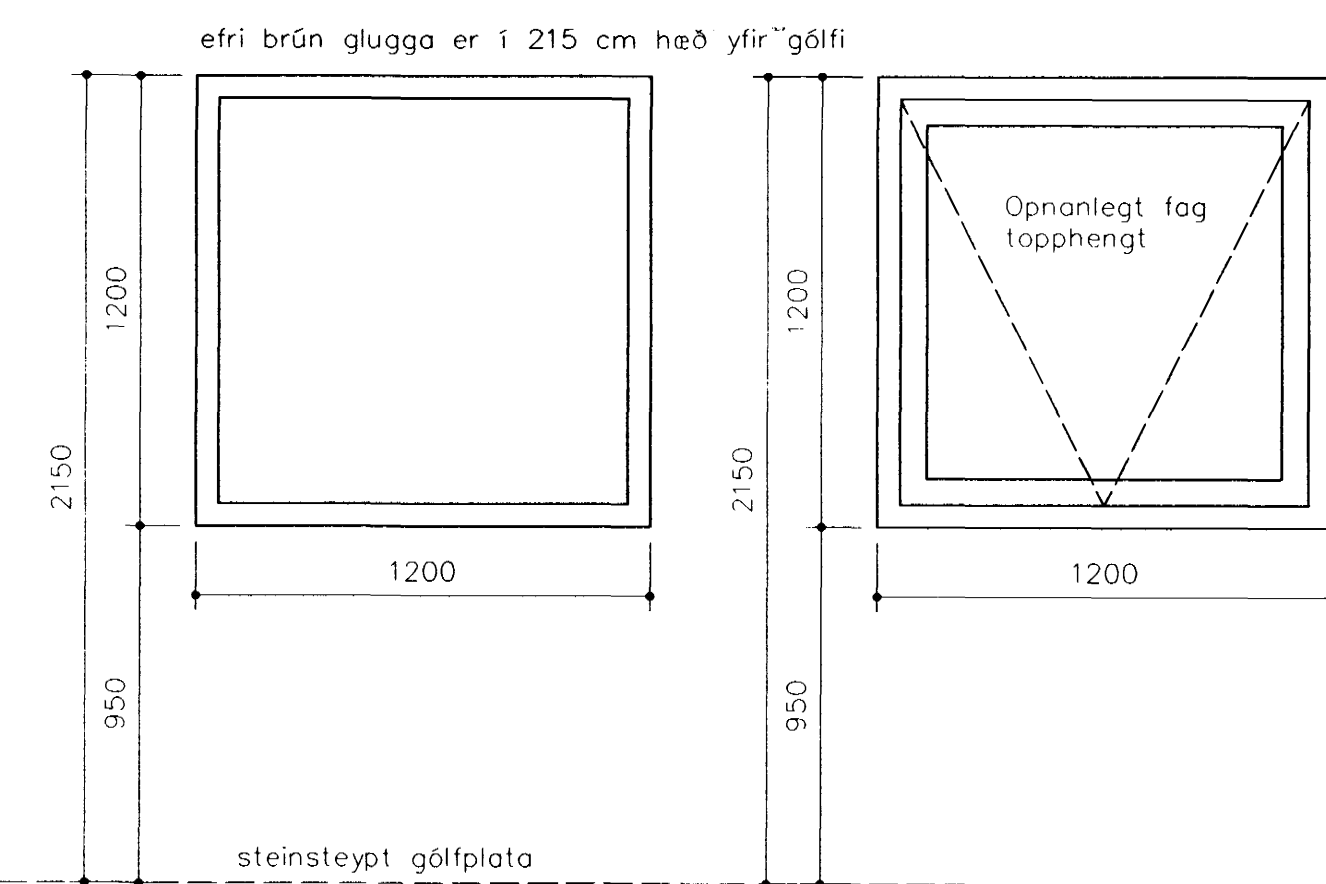
G6 4 stk. gafflgluggar
