Verk nr. 331 Teiknað:
Teikn. nr. 103 Hannað:
Mælikv.: 1: 50 Samþykkt: *Heim Frjólfr*
Dags. okt. 1989 Breytt:

Verkefni: LÆKJARBERG 23 HAFNARFIRÐI

Heiti tekn.: JÁRNÞENDING
SUÐAUSTURVEGGUR, MIÐVEGGUR.

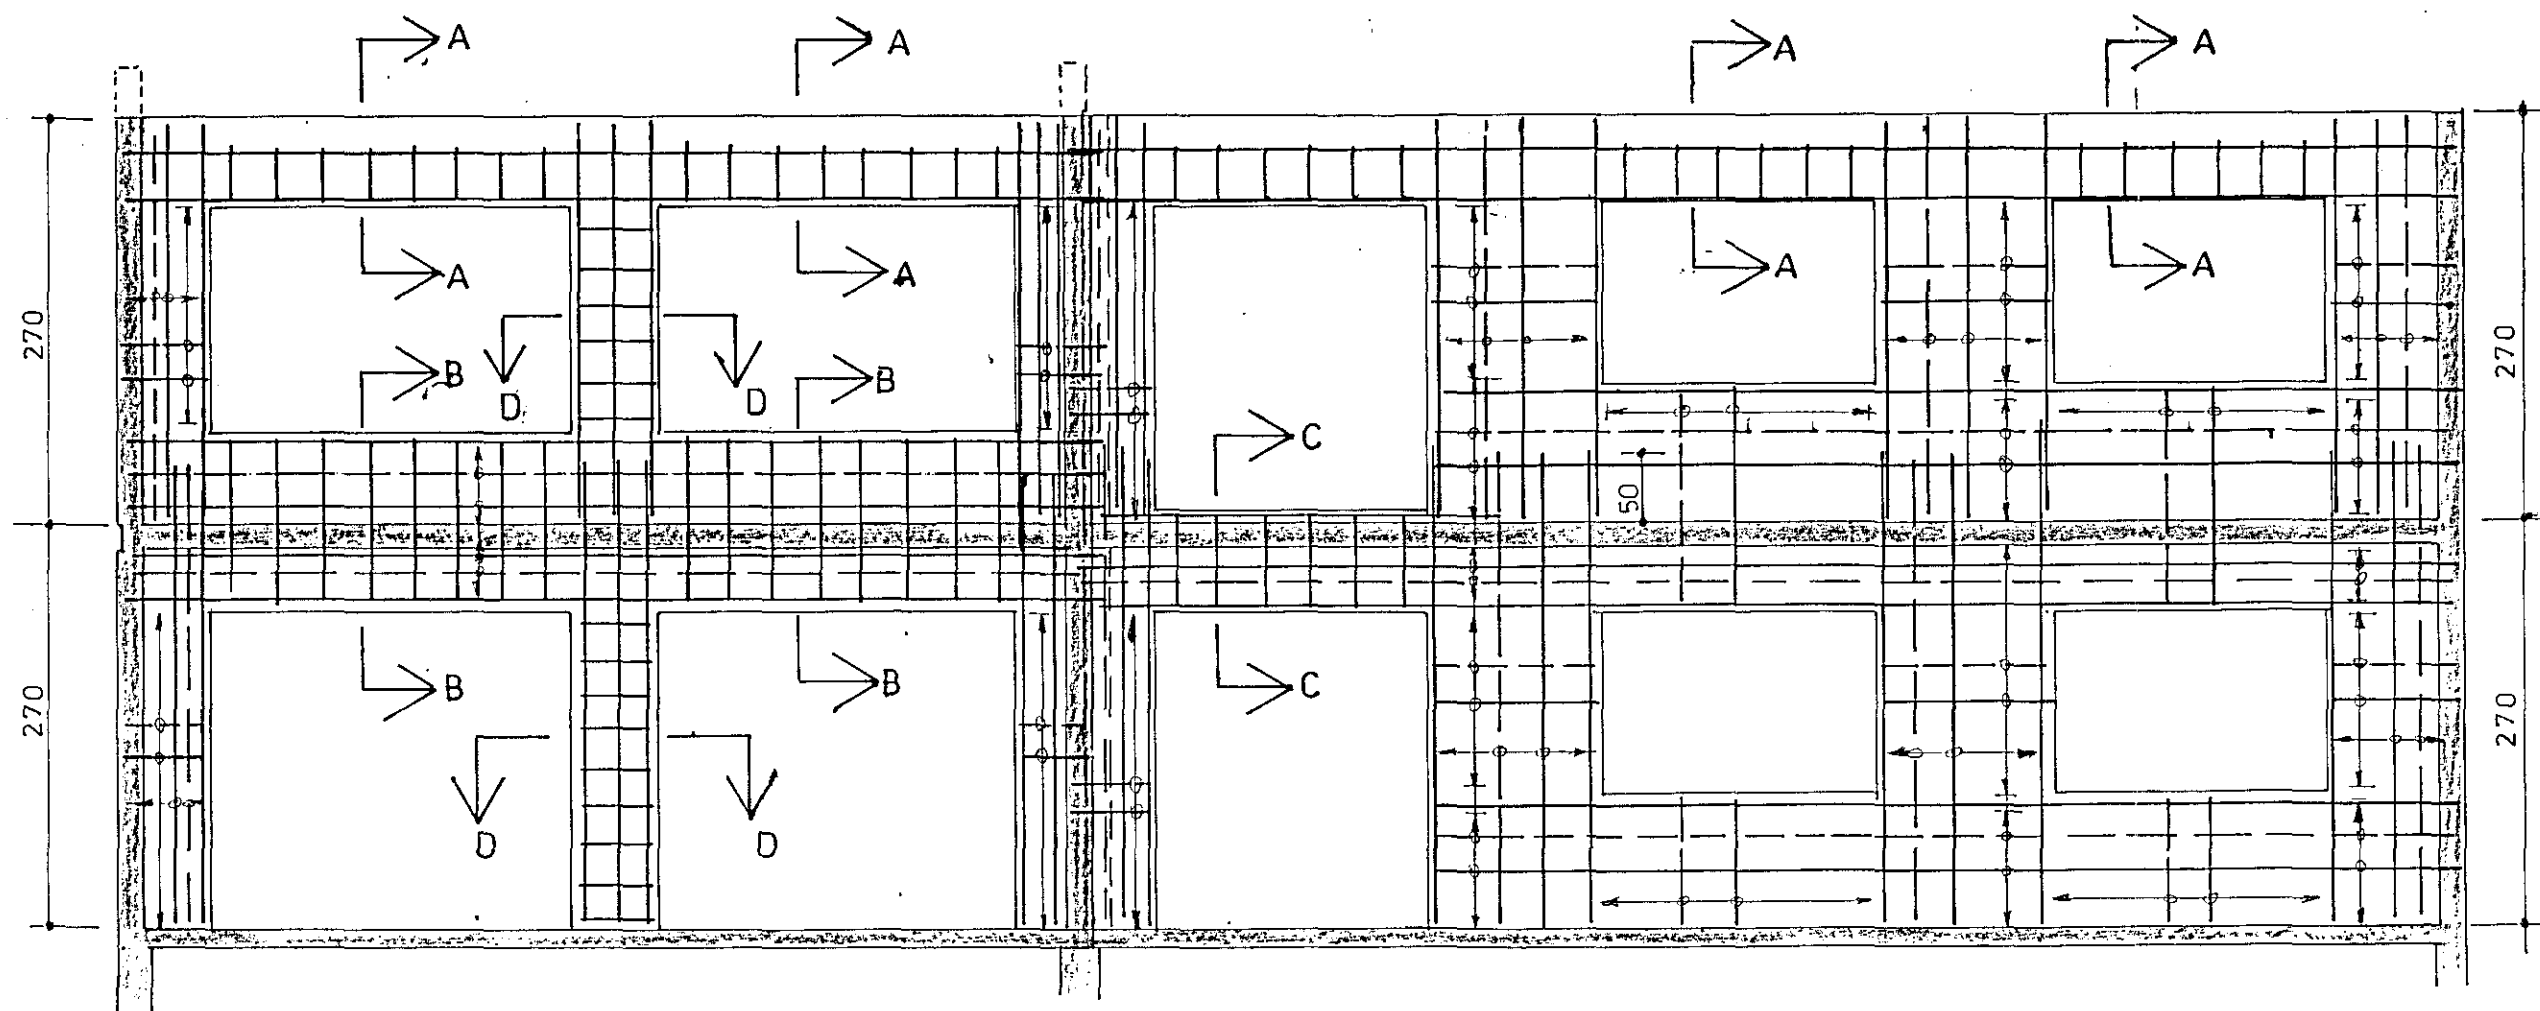
Járnþending í suðausturvegg er járngrind í báðar hliðar Klo c/c 25 lágrétt og lóðrétt. Kringum op þ.e. glugga og hurðir komi 2 K12. Snið sýna járnþendingu að öðru leyti. SUÐAUSTURHLIÐ M; 1:50

Séð innan úr húsi.
