BREYTT	DAGS.	LÝSING	TEIKNAD
<b>SIGURÐUR HALLDÖRSSON</b>			
RAFMAGNSVERKFRÆÐINGUR MÁVANESI 11 SÍMI 43877			
HAÐNAD	TEIKNAD	JÓFRÍÐARSTAÐAVEGUR 11,	BLAÐ 2 AF 3
YFIRF	SAMP	NEÐRI HÆÐ - RAFLÖGN	
KVARDÍ	DAGS.		F-2-2
1:50	MARS '75

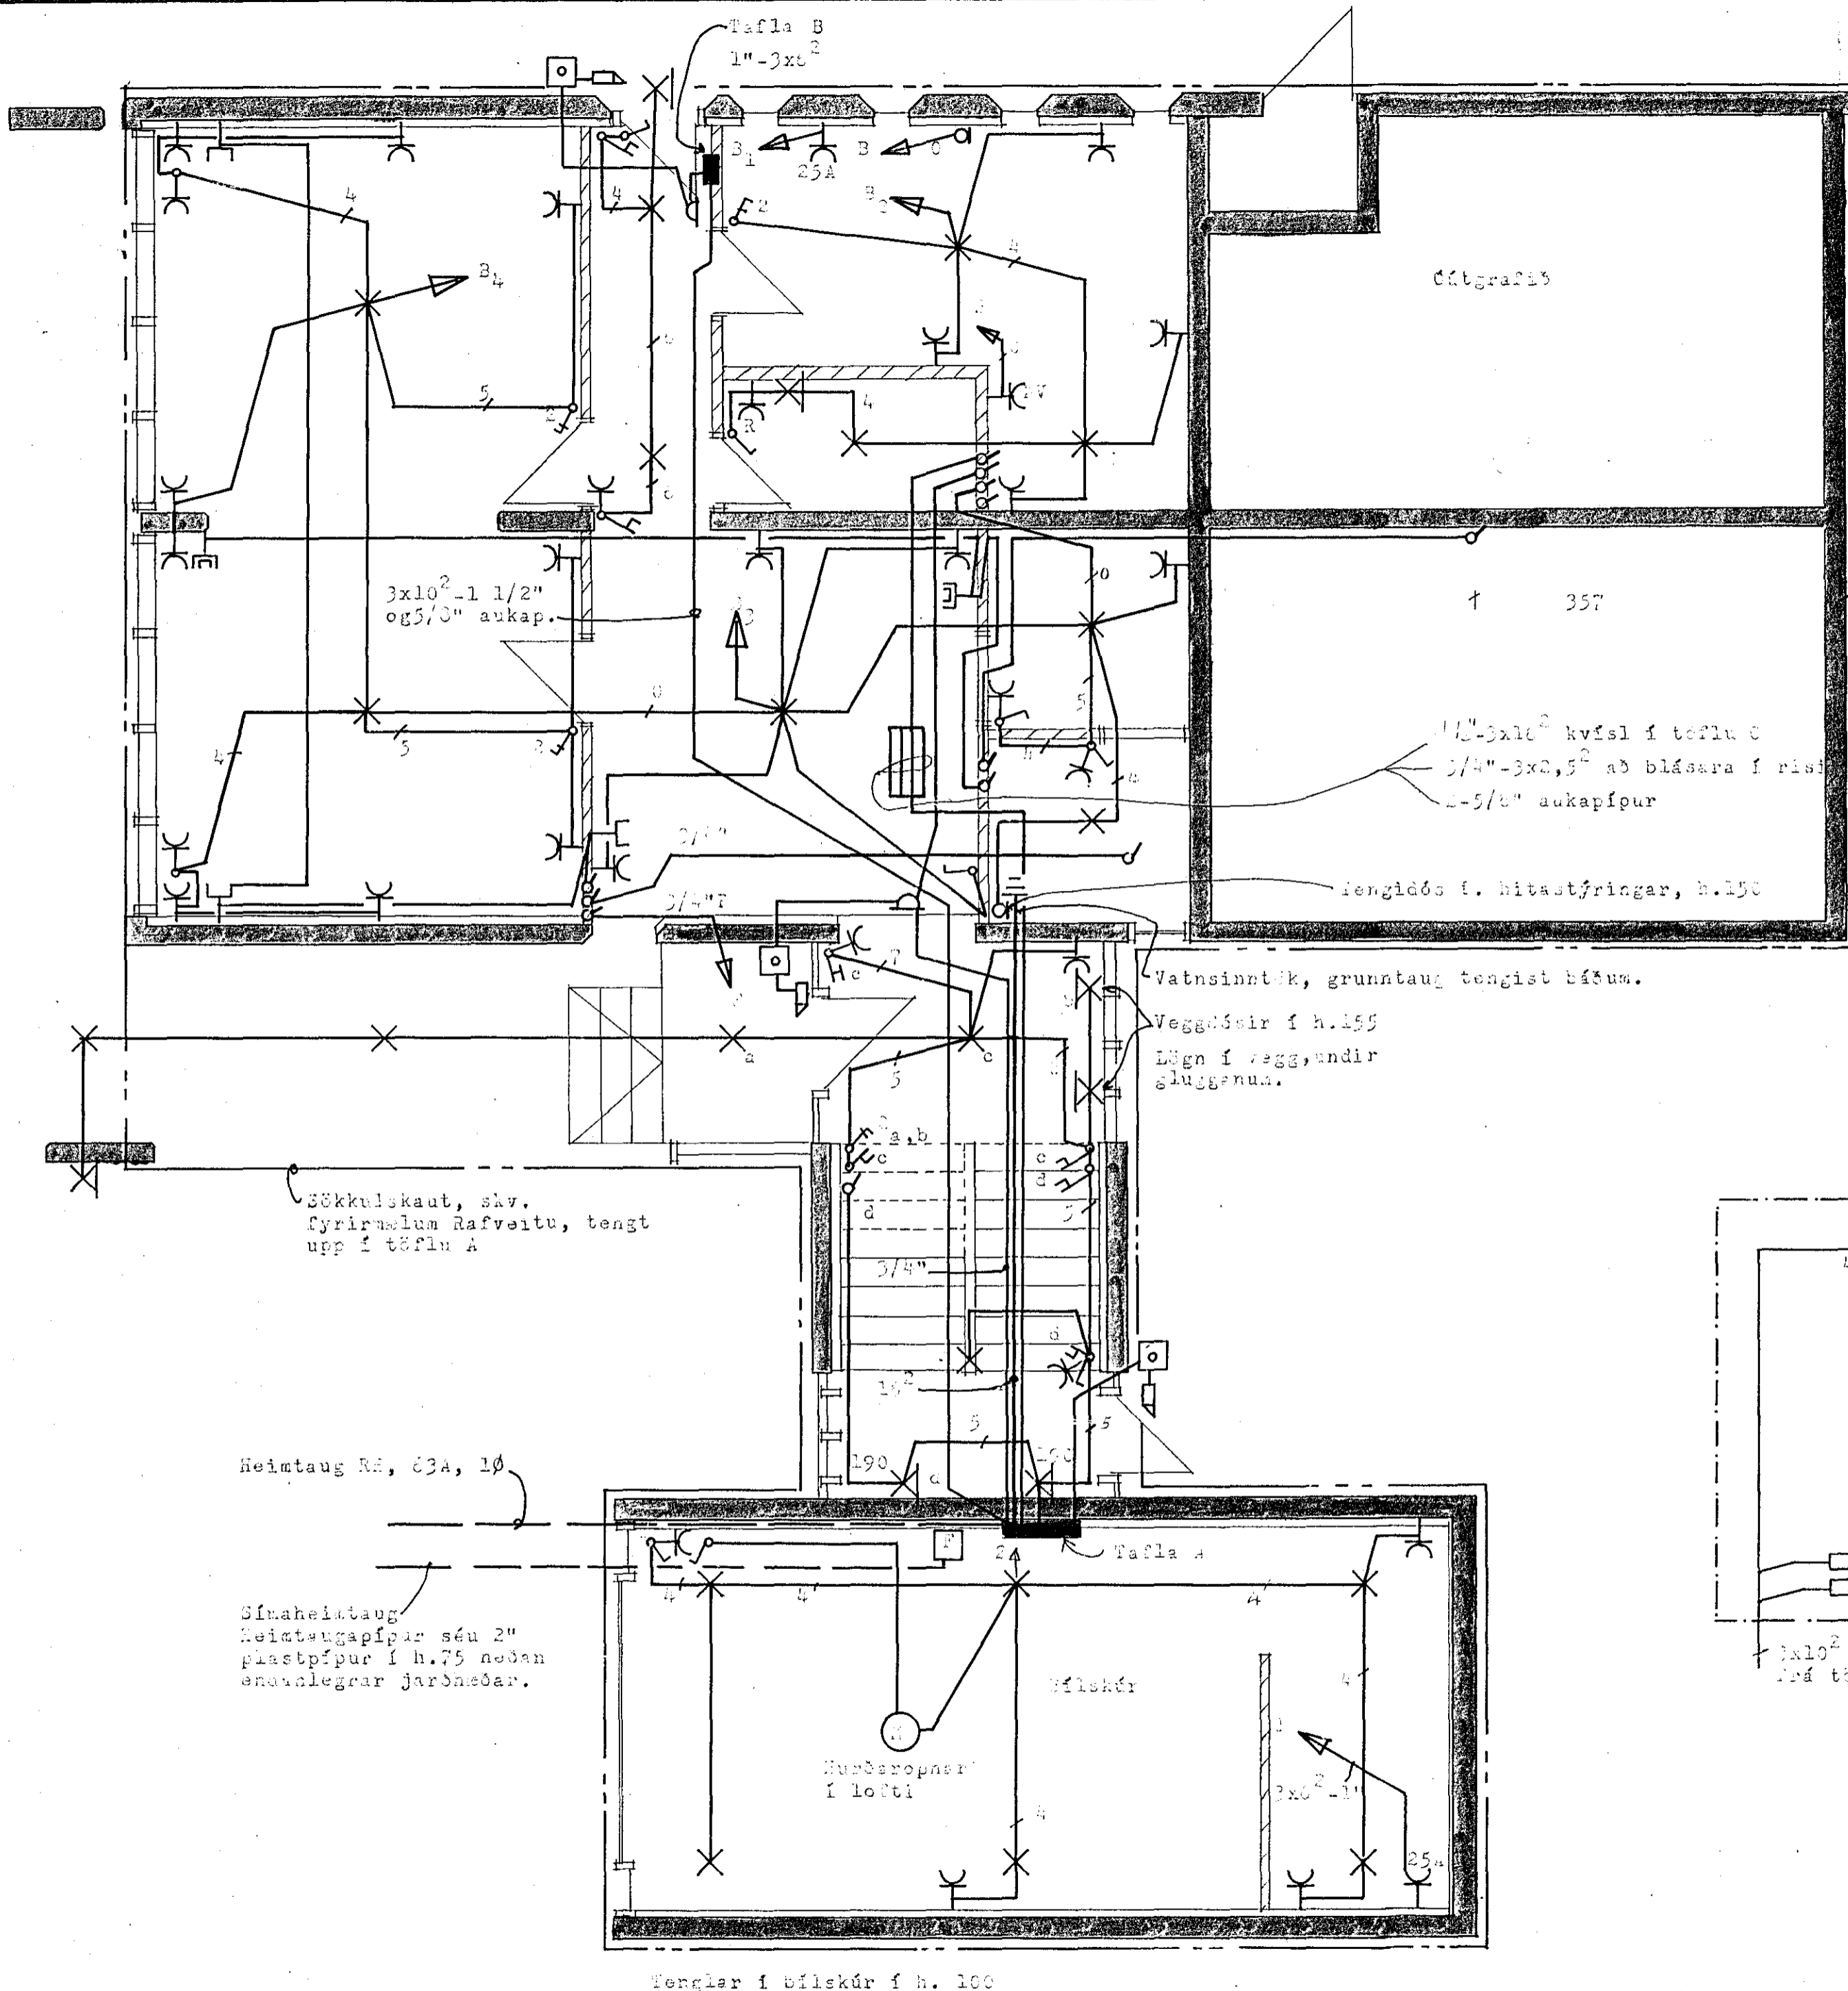
líkn - Skýringar  
 Allar lagnir eru huldar pípuþagnir. Ömerktar raflagna-  
 pípur eru 5/8" P með 3x1,5² taugum.  
 Rofar í h.100  
 Tenglar í h.20  
 Síma-og loftnetsdásir í h.20

→ B<sub>2</sub> = Lagn að töflu B, grein 2, 3x1,5²-5/8"  
 → F = Lagn að kassa F

Sökkulskaut, slv.  
 fyrirslum Rafveitu, tengt  
 upp í töflu A

Heimtaug R4, 63A, 10

Símaheitaug  
 heitaugapípur séu 2"  
 plastpípur í h.75 neðan  
 annarlegrar jarðneðar.

Vatnsinntök, grunntaug tengist báttum.  
 Veggdásir í h.155  
 Lagn í vegg, undir  
 glugginum.

Hundaropnar  
 í lofti

Tenglar í bílskúr í h. 100
