Öllufélagið hf. Reykjavíkurvegi 54, Hafnarfirði		Breytingar 1999	
Eínínúmynd Tafla T4		UNNAN	UNNAN
Útlit Töflur T1 og T4		TERAN	TERAN
		KVARN	KVARN
		VERÐI	VERÐI
		BLAD	BLAD
		4	4

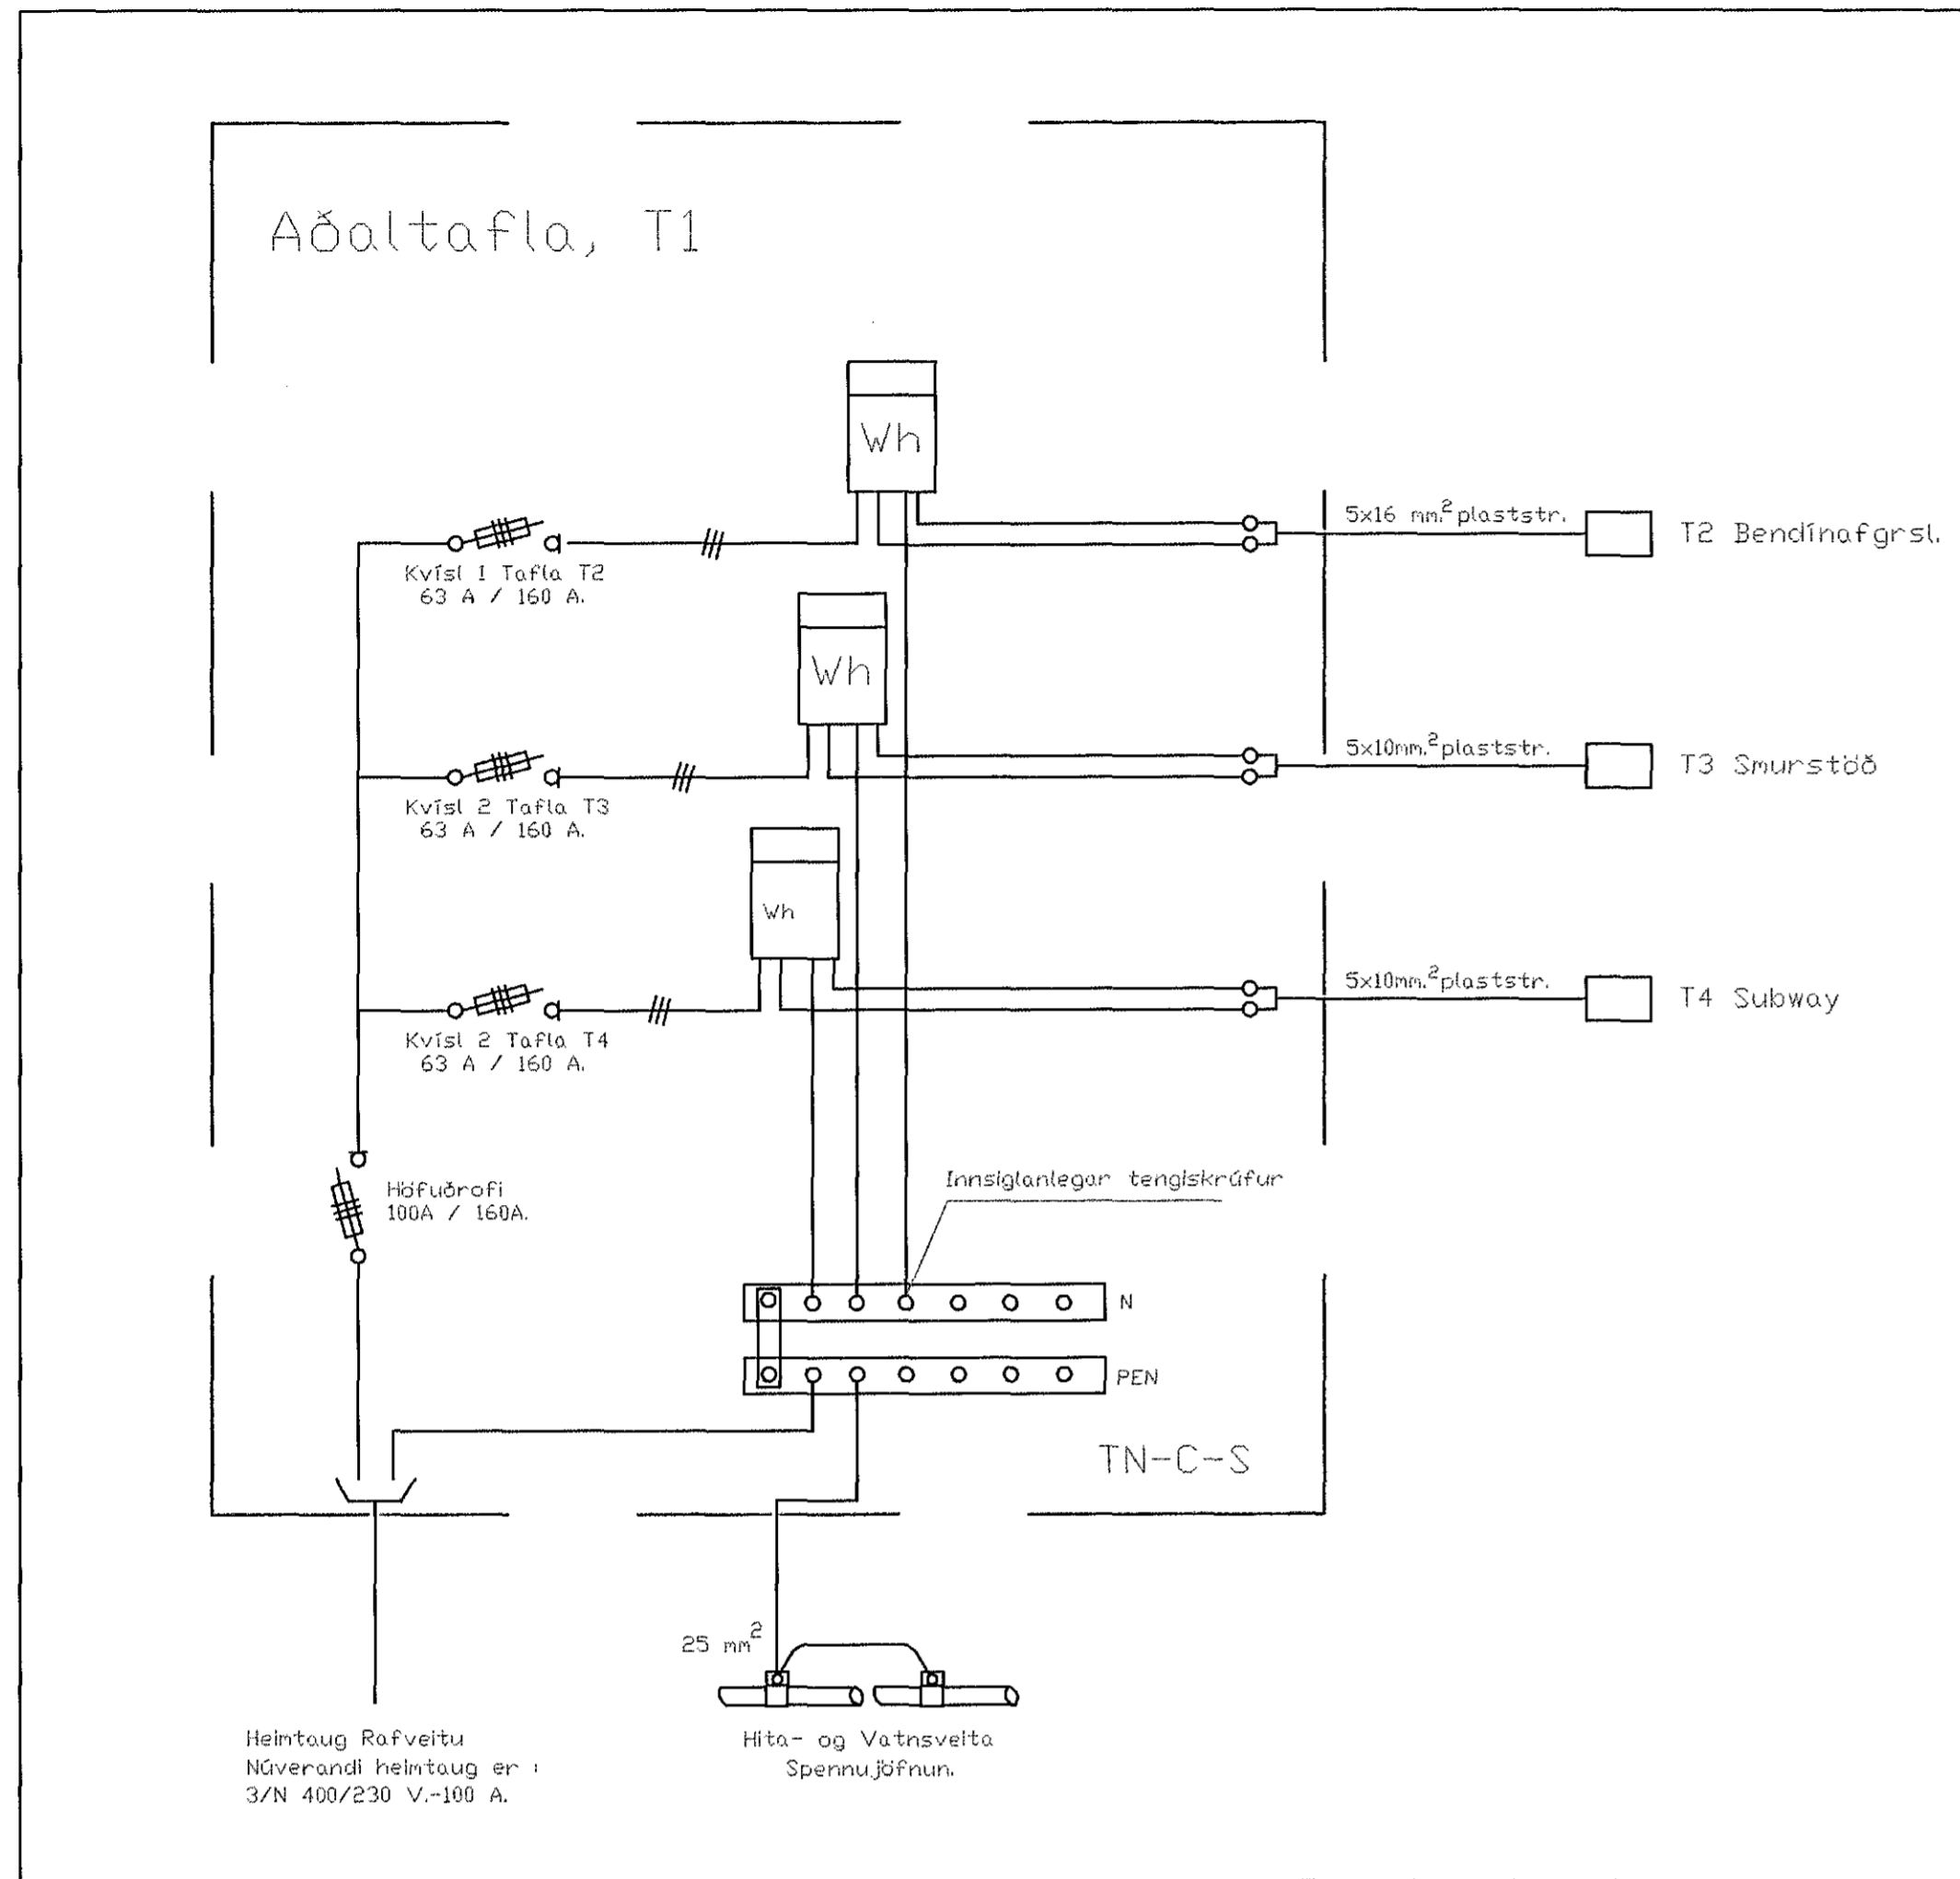
Tafla T1. Eínínúmynd

Eínínúmynd Aðaltöflu sem fram kemur á eldri teikningu (frá TERA) er ekki rétt. Lagnir eru kapallagnir lagðar á streng-bökkum í lofti, og dregnir í rör niður í vegg, þar sem það á við. Málstraumur rofa og tengla sé 16 A sé annars ekki getið. Endanleg staðsetning tækja og dása sé í samráði við eiganda.
