Verkhelti SÍF Birgðast. Fornubúðir 5 Mkv. 1:100/1:10
 Verkhltu Sprinkler í þakfleti - suður Dagsetning 18.08.1997
 Bjarni Árnason MTFI Hannad Ragnar Gunnarss. Blað nr. 3.05 af
 Ragnar Gunnarsson MTFI Teiknad RGG Breytt 09.2.1999

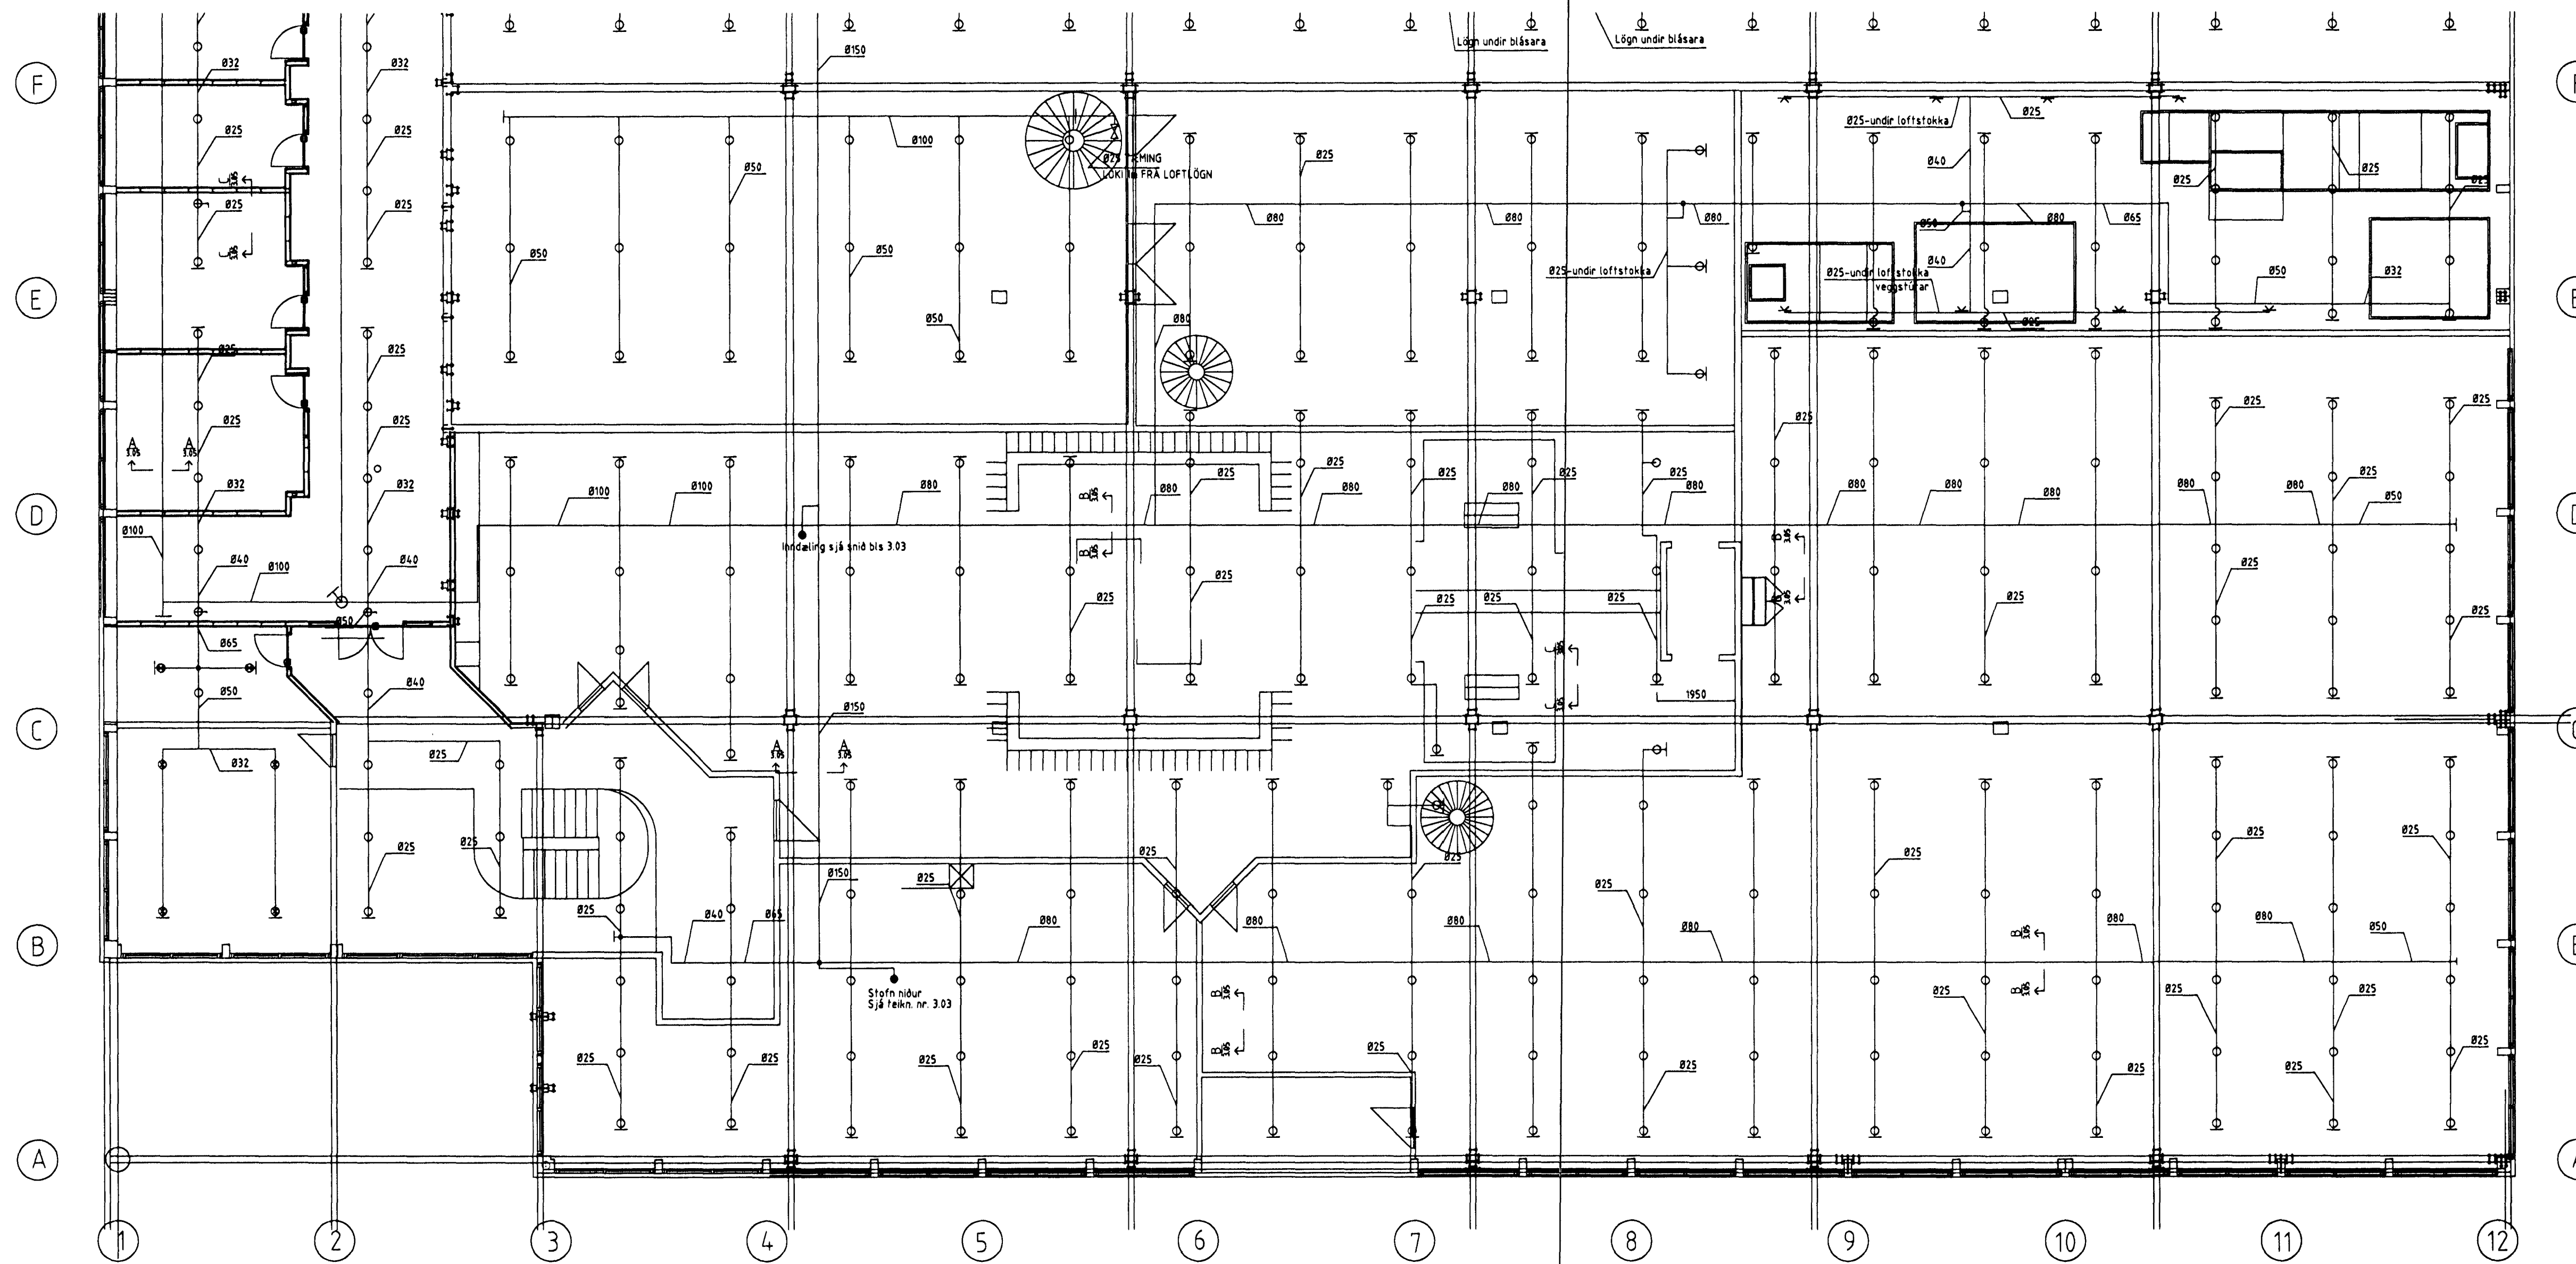
29.10.1997 er nýjum stútum bætt inn í bil á milli bita þar sem að stúta vantaði.
 14.06.1998 : breyting á sprinklerkerfi vegna færsla á veggjum
 09.12.1998 breyting stútum á milli lofti milli 8/9 og b/e
 09.2.1999 tilfærsla á 6(stk) stútum í þaki á skrifstofum 2 hæðar

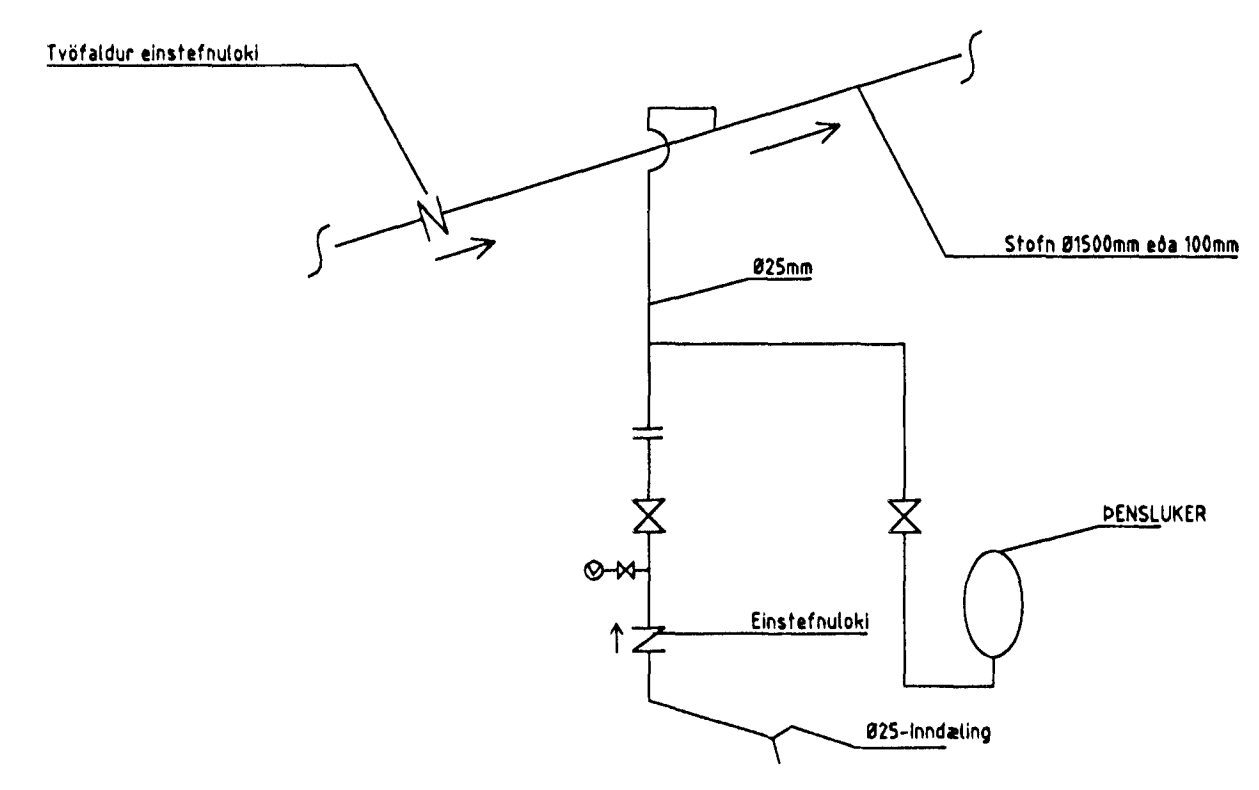
Áfylling fyrir frostlög (inndæling)
 Skemísk mynd

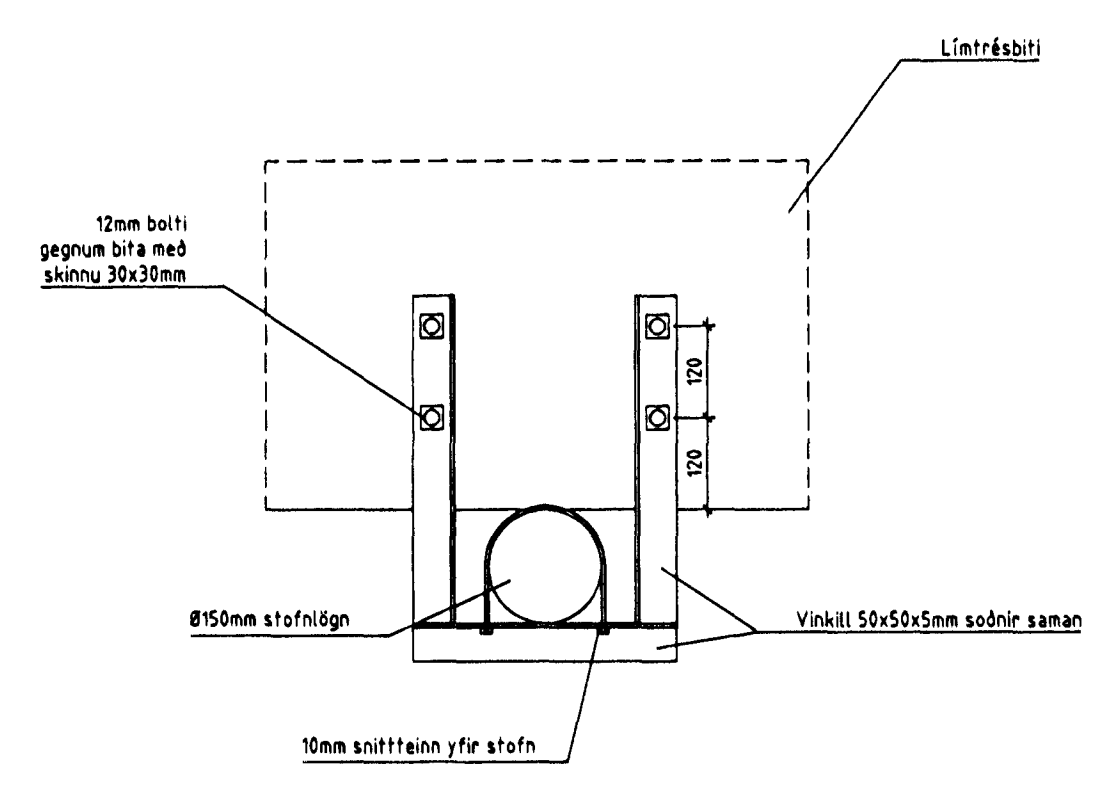
Snid A Festing á aðalstofni í lofti

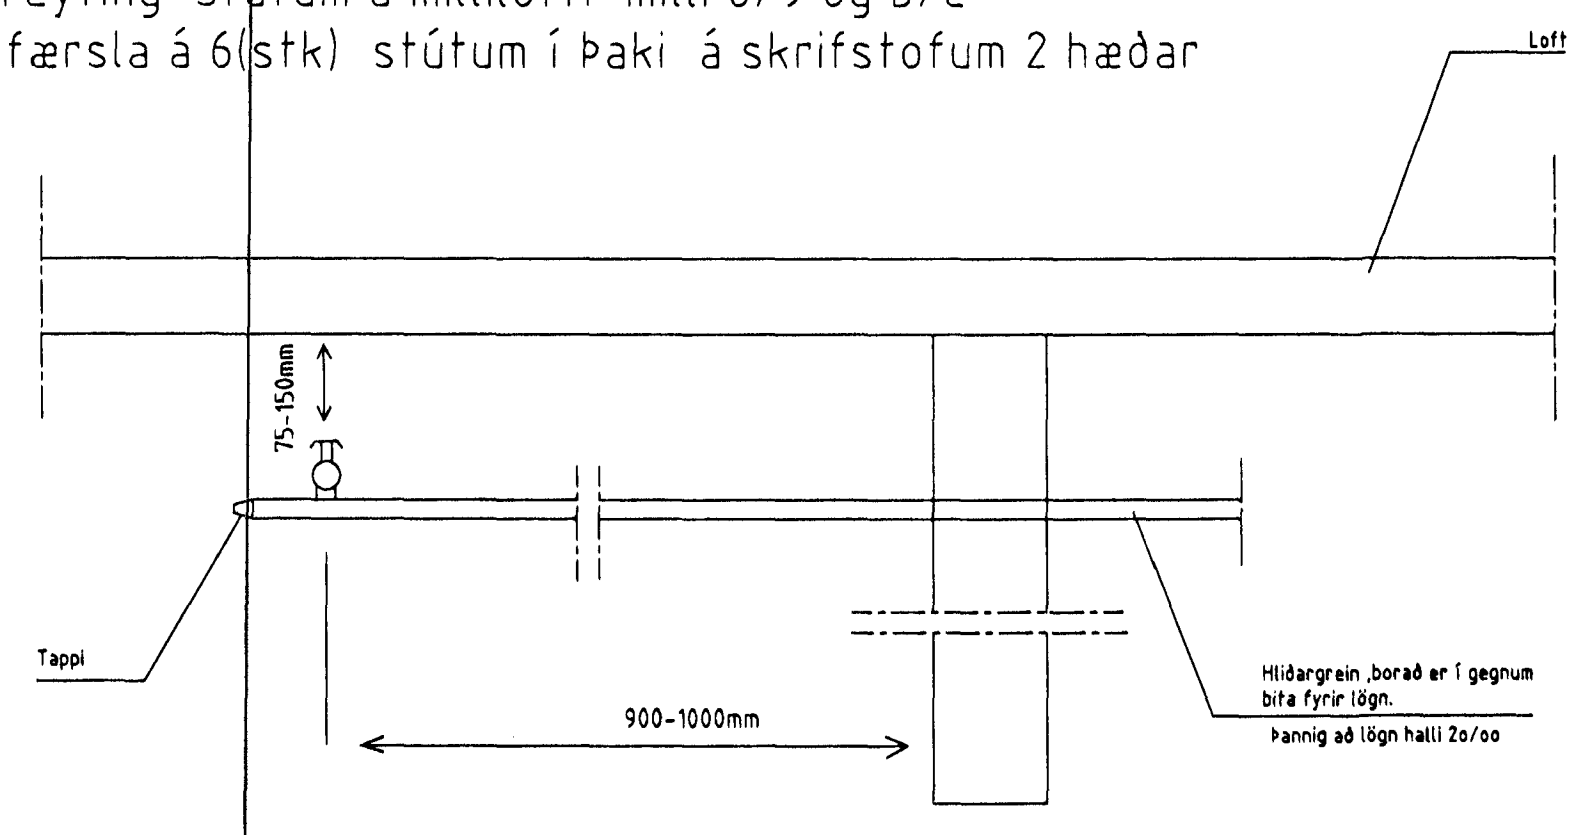
Snid C Endagrein

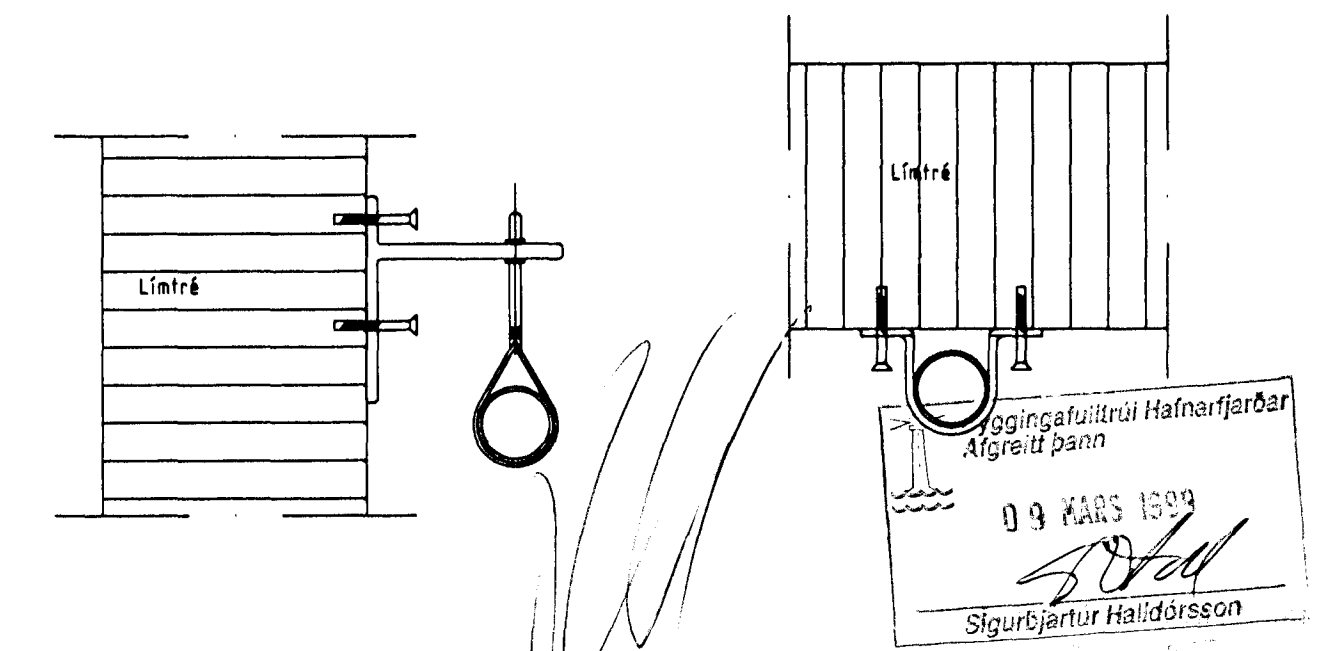
Breyting
 Snid B Festing á stofni utan á bita
Sigmundur Halldórsson
