Grunnmynd 1.hæðar.
 Mk 1:50.

Gauksás 33, Hafnarfirði.					
Verkefni:	Fráveitlögn Leiðslur í grunn.			Mælikvarði:	1:50, 1:500.
Verk nr:	Bláð nr:	Dags:	Útg. nr:	Skrá:	
2014.	3.1	28 ágúst 2000.	3.		
Teiknistofan Staðalhus Síðumúla 31.					
Hönnuður:	kt:	Aðalhönnuður / samræming:			
<i>Sigurbjartur Halldórsson</i>	201137-3149

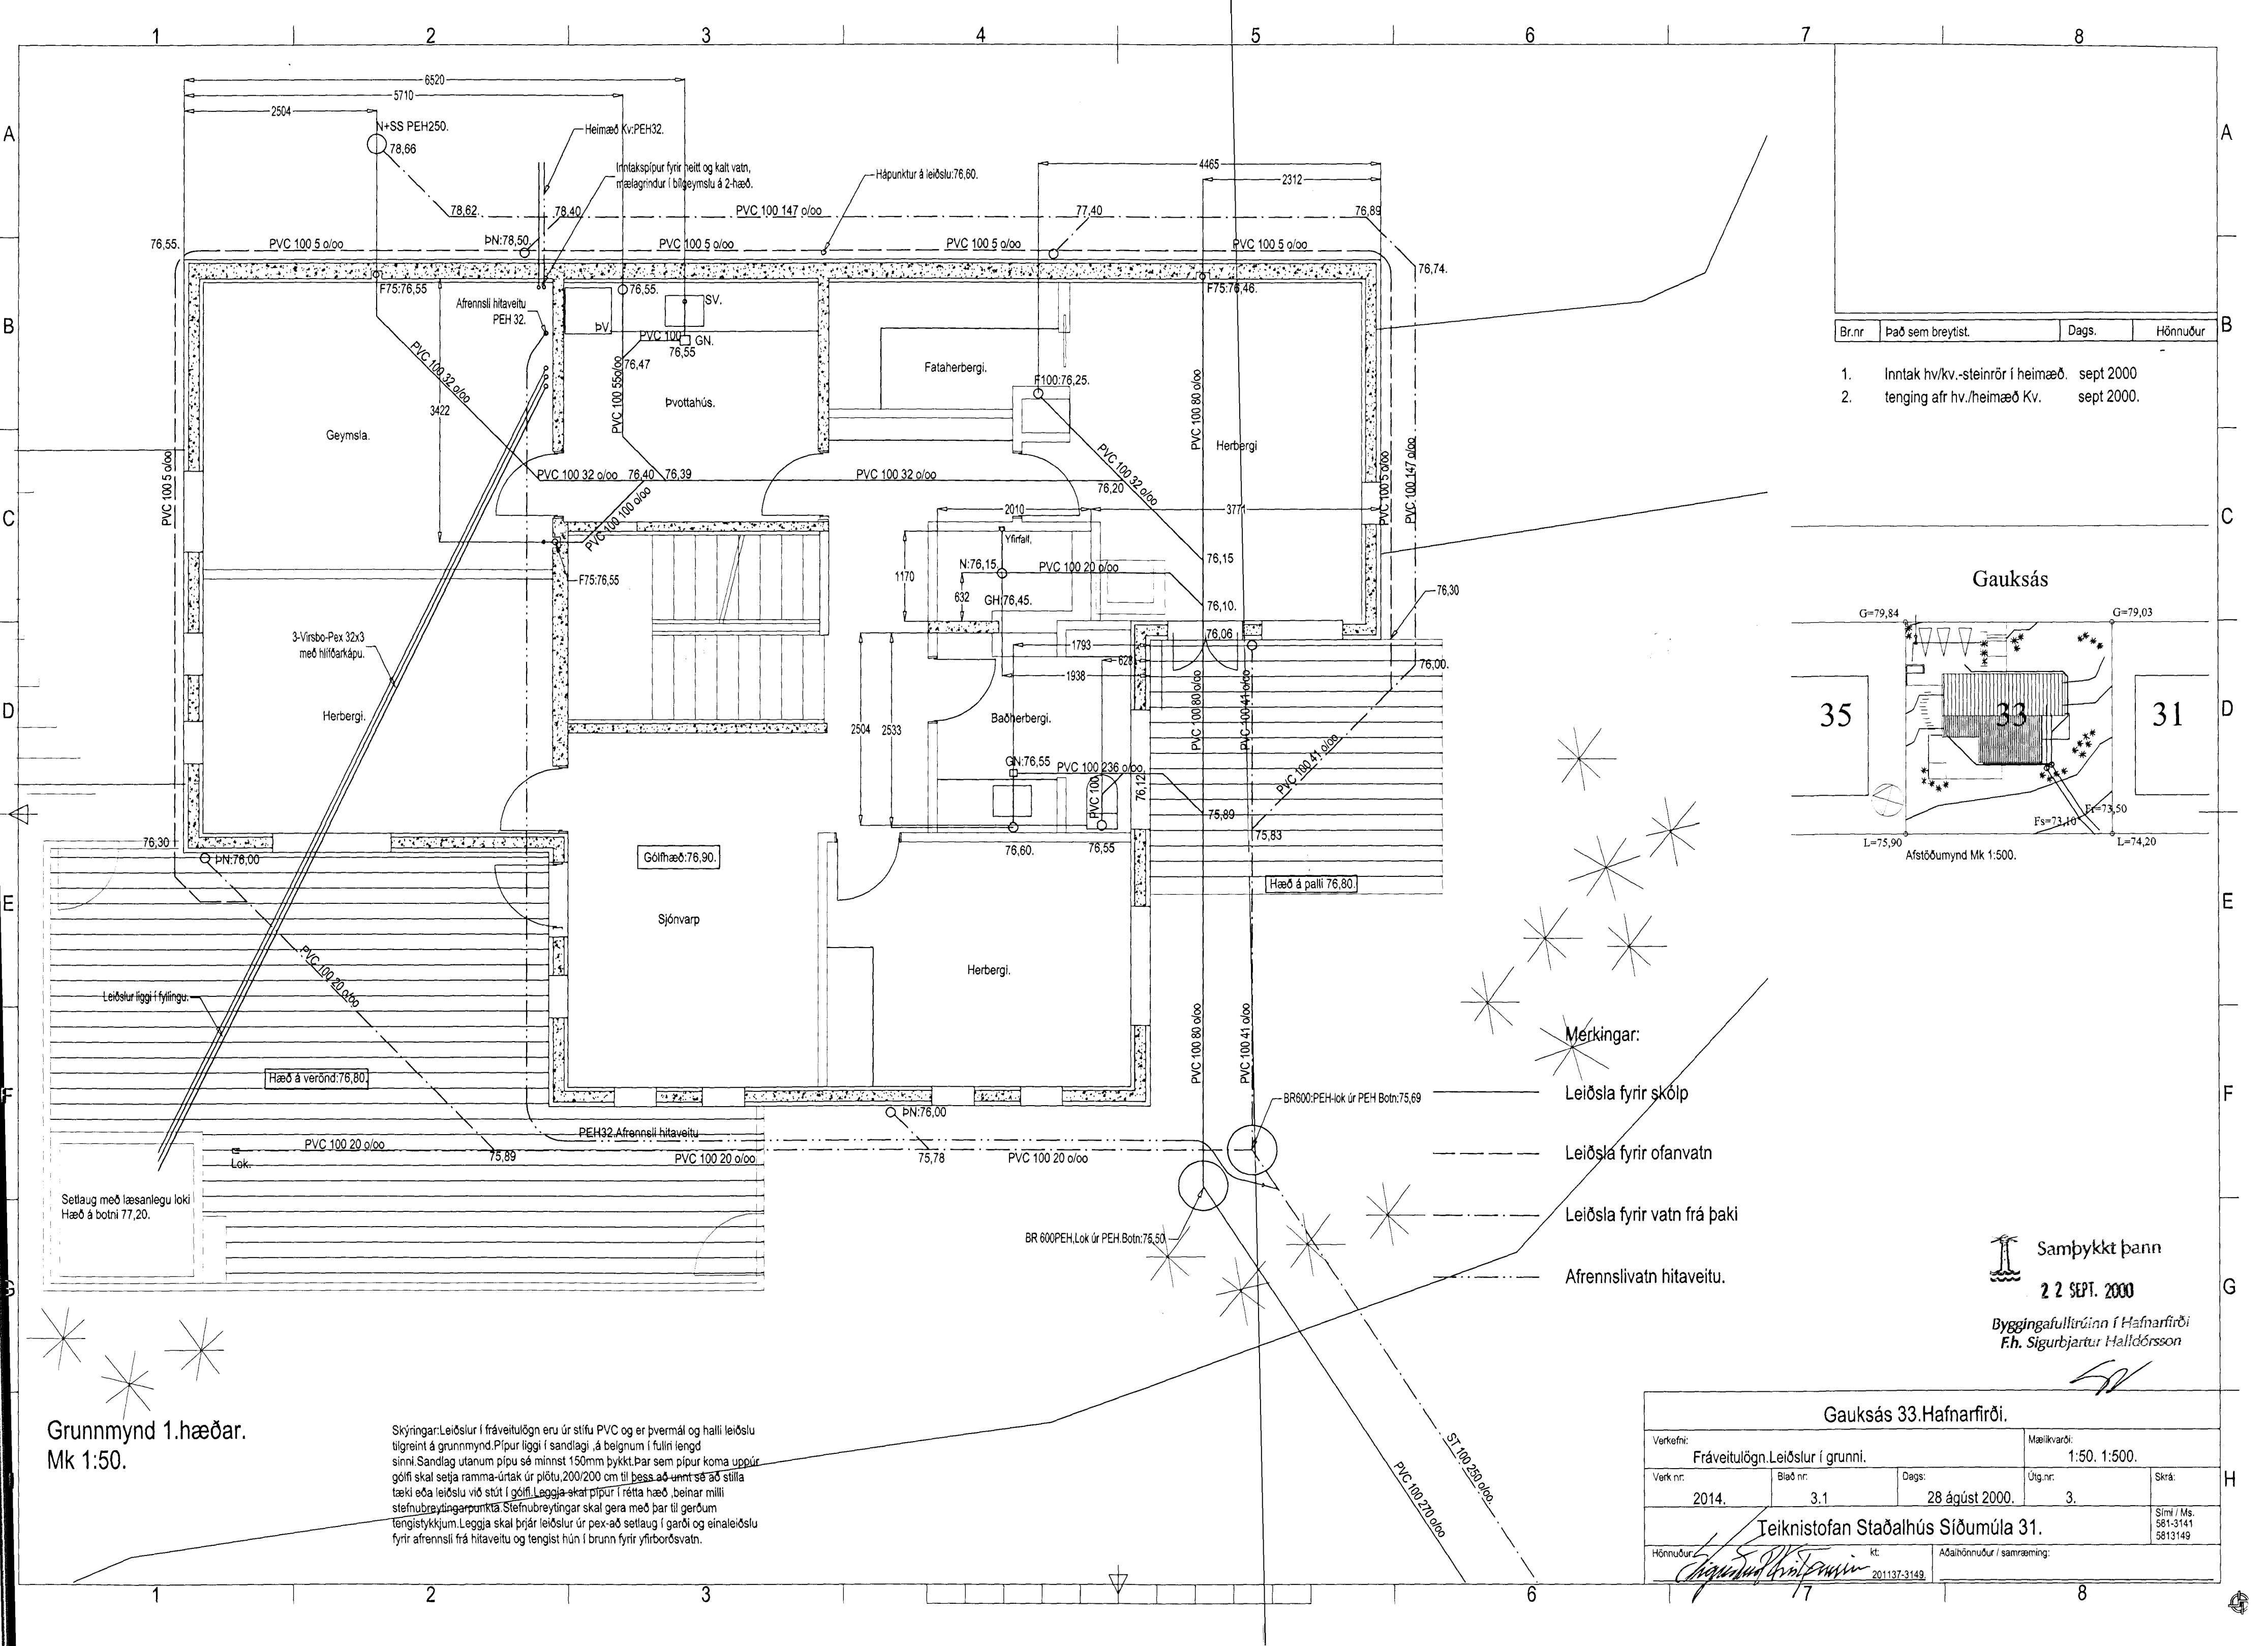
Skýringar: Leiðslur í fráveitlögn eru úr stífu PVC og er þvermál og halli leiðslu tilgreint á grunnmynd. Pípur liggja í sandlagi, á belgnum í fullri lengd sinni. Sandlag utanum pípu sé minnst 150mm þykkt. Þar sem pípur koma uppúr gólfu skal setja ramma-úrtaf úr plötu, 200/200 cm til þess að unnt sé að stilla tæki eða leiðslu við stúf í gólf. Leggja skat pípur í rétta hæð, beinar milli stefnubreytingarpunkta. Stefnubreytingar skal gera með þar til gerðum tengistykjum. Leggja skal þrjár leiðslur úr pex-að setlaug í garði og eina leiðslu fyrir afrennsli frá hitaveitu og tengist hún í brunn fyrir yfirborðsvatn.

Br.nr	Það sem breytist.	Dags.	Hönnuður
1.	Inntak hv/kv.-steinrör í heimæð.	sept 2000	
2.	tenging afr hv./heimæð Kv.	sept 2000.
