Sérupprættir vegna Gauksás 39
Dagsetning aðaluppdráttar 11.11. 2000

Verk: Gauksás 39	RÝMA arkitektar Gunnlaugur Jónassonar Ingólfsstræti 8 101 Reykjavík s:562 1695 f:562 1633	Teikning: Gluggi í stofu.			
Unnið fyrir: Hafstein Eggertsson	Gunnlaugur Jónasson arkitekt FAÍ.090462 2299	Breytingar:			
		Mkv: 1:20	Dags: 01.12.00	Teikn: GJ,ÞE	Teikn. nr: 0032-0507

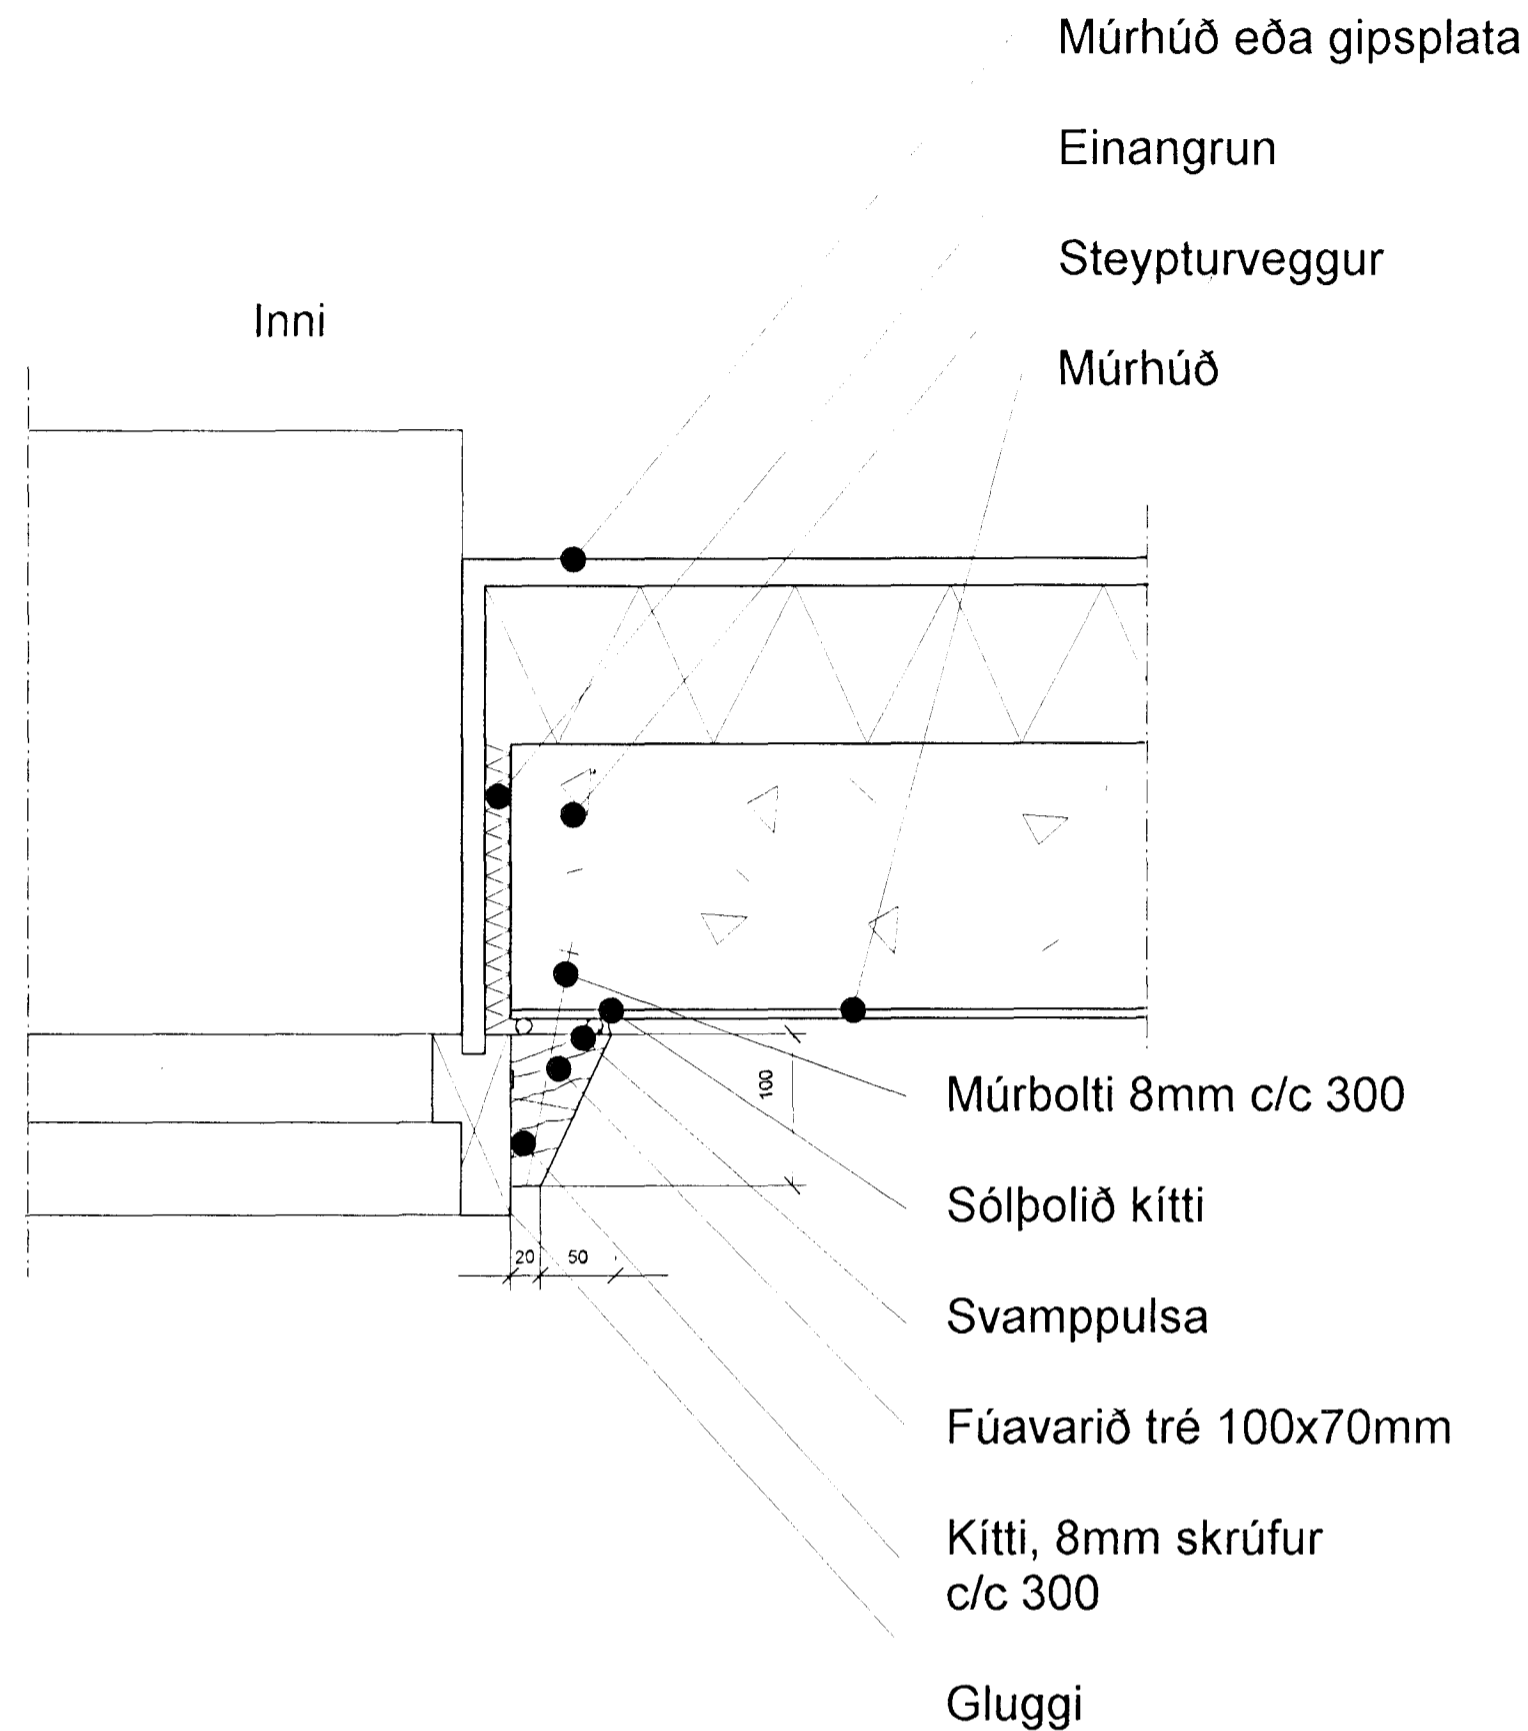
Lárétt sneiðing í glugga
Mælikvarði 1:5

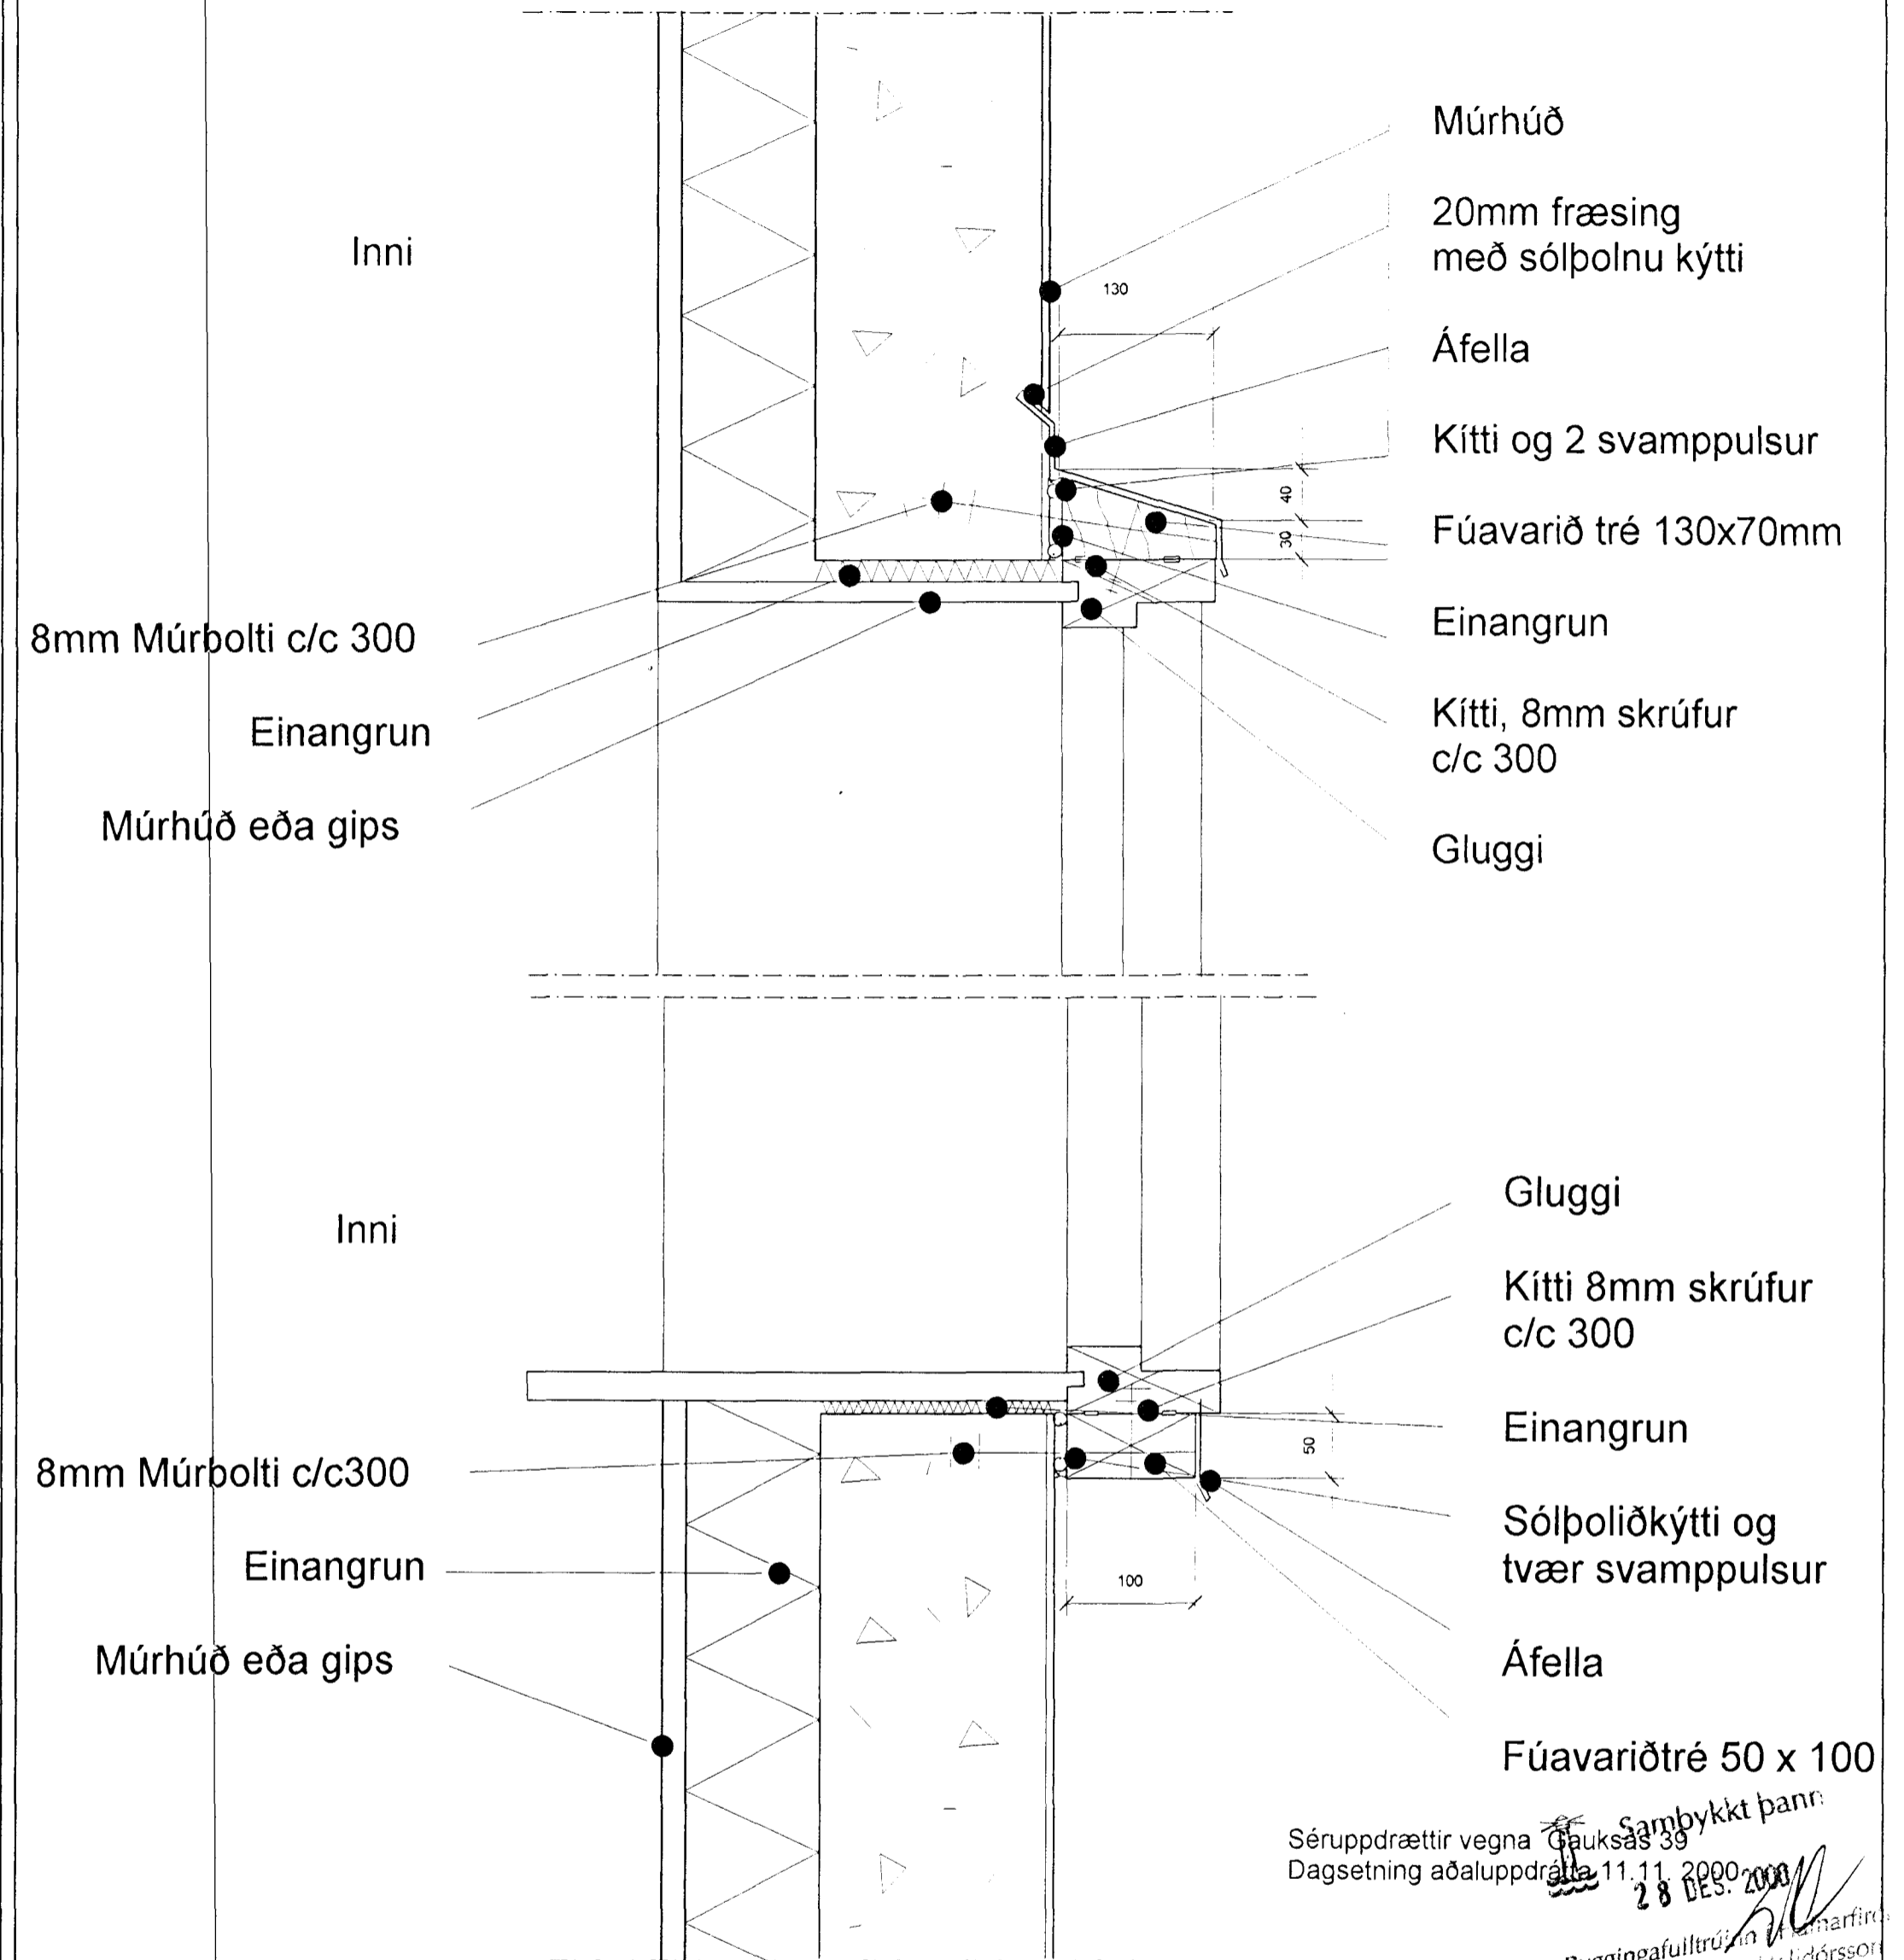
Lóðrétt sneiðing í glugga
Mælikvarði 1:5
