**GAS**      Gauksás 47,  
Hafnarfirði

utlit / skurður      m. 1: 100  
afstofumynd      m. 1: 500

Teiknistofa Hauks Viktorssonar, 210535 7219  
Hringsbraut 121, 107 Reykjavík. sími 562 3027. Rvík.12.2.01  
*Haukur Viktorsson*

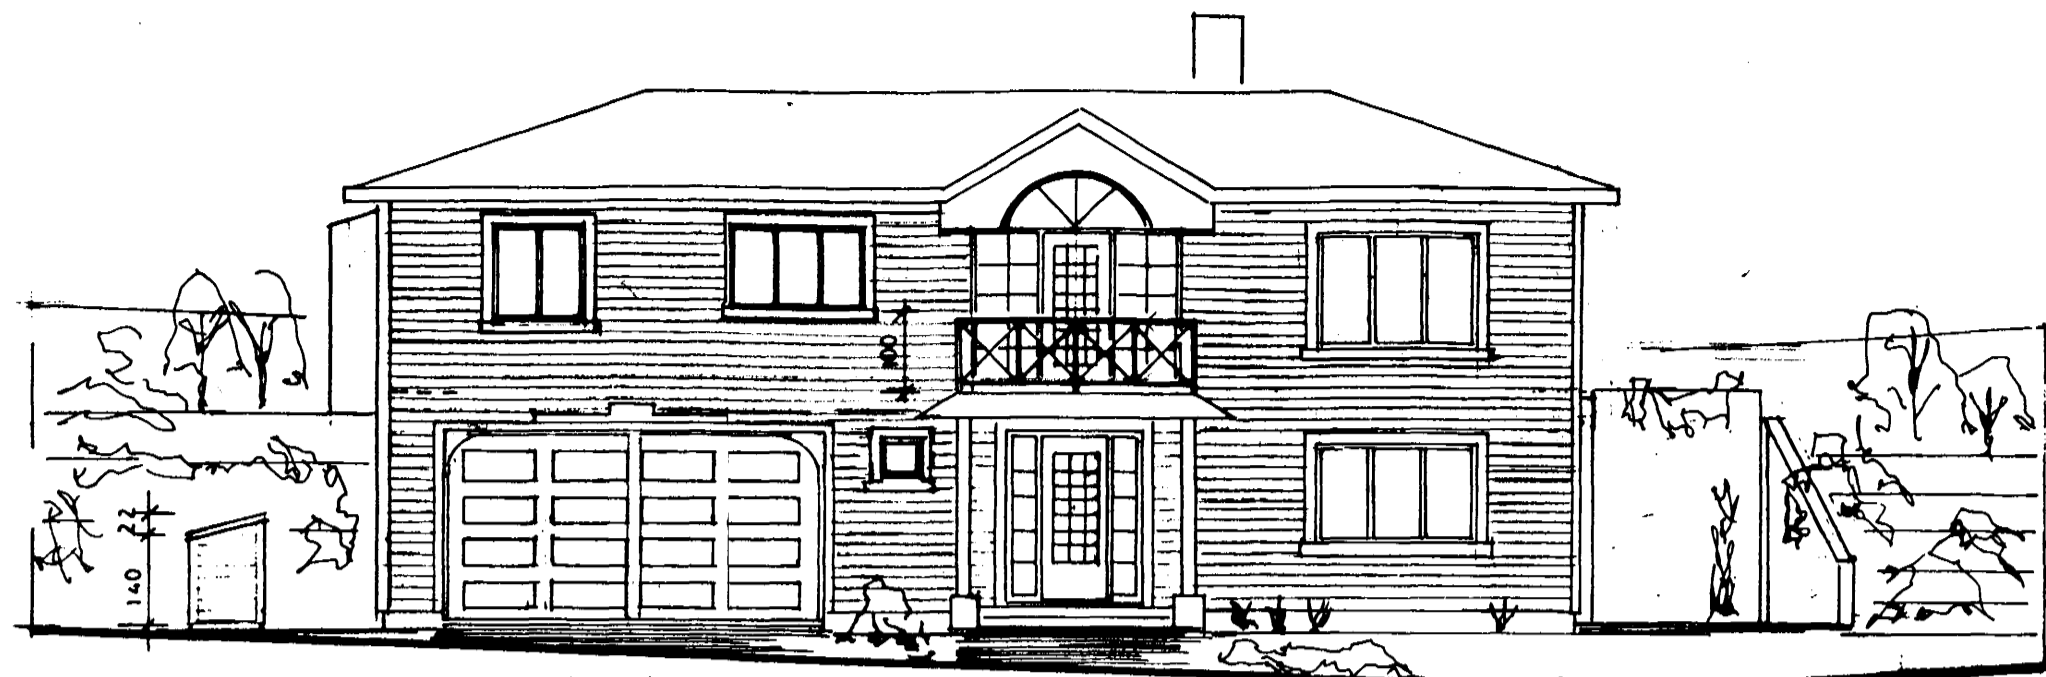
G= 69,41      bílskúr      inngangur      G= 68,61      G= 68,75      G= 68,89  
suð vestur hlið

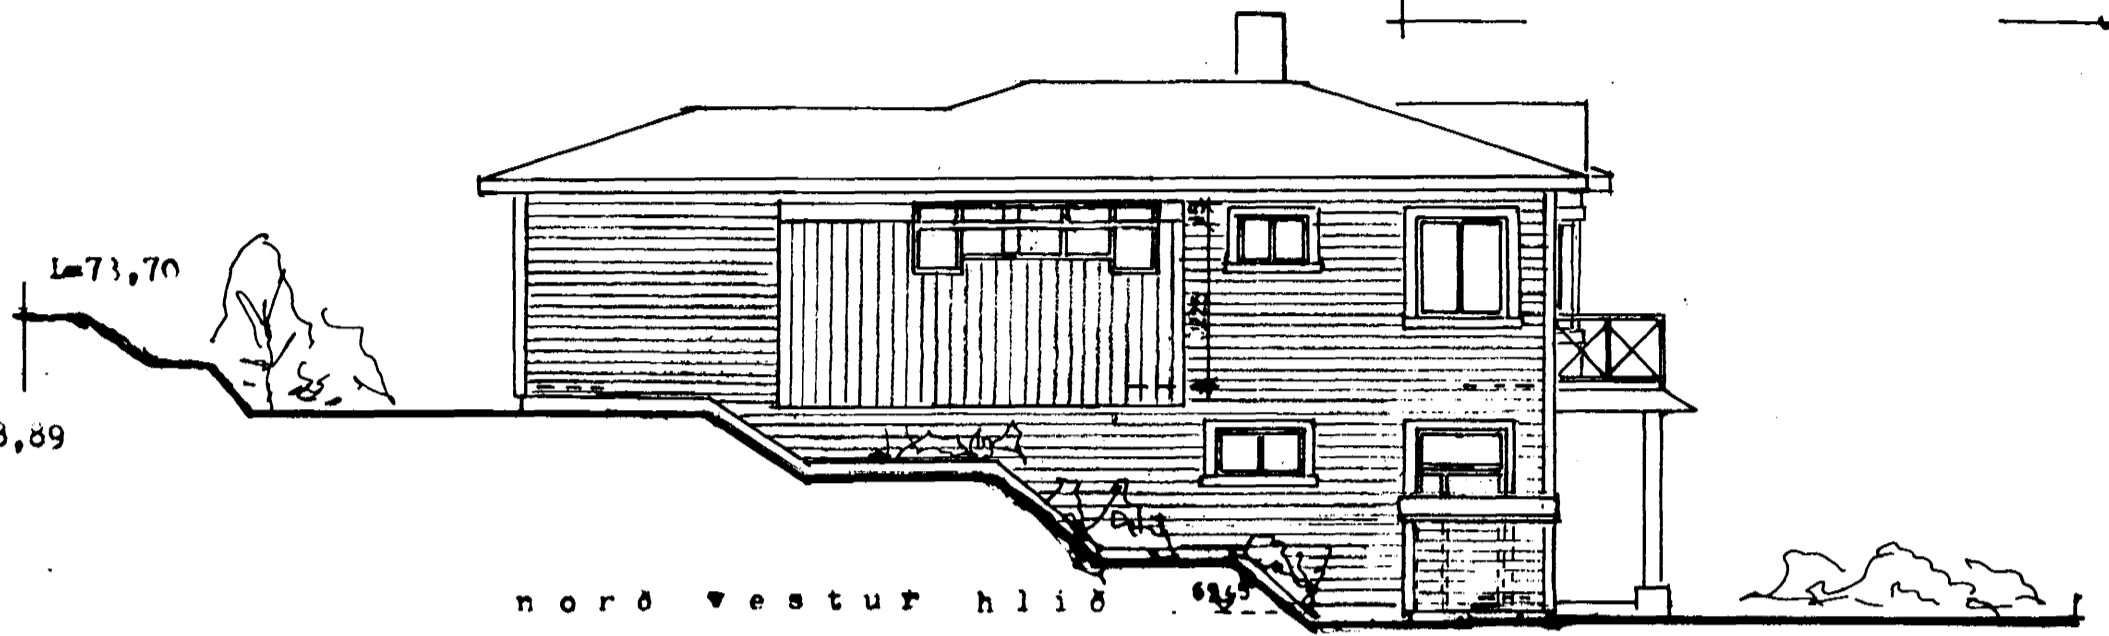
L=73,70  
L=73,40  
L=73,00  
norð vestur hlið      hurð a bílskur sorp      G=69,41

Breytt 18.2.2001: gönguhurð í bílskur a norðvestur hlið

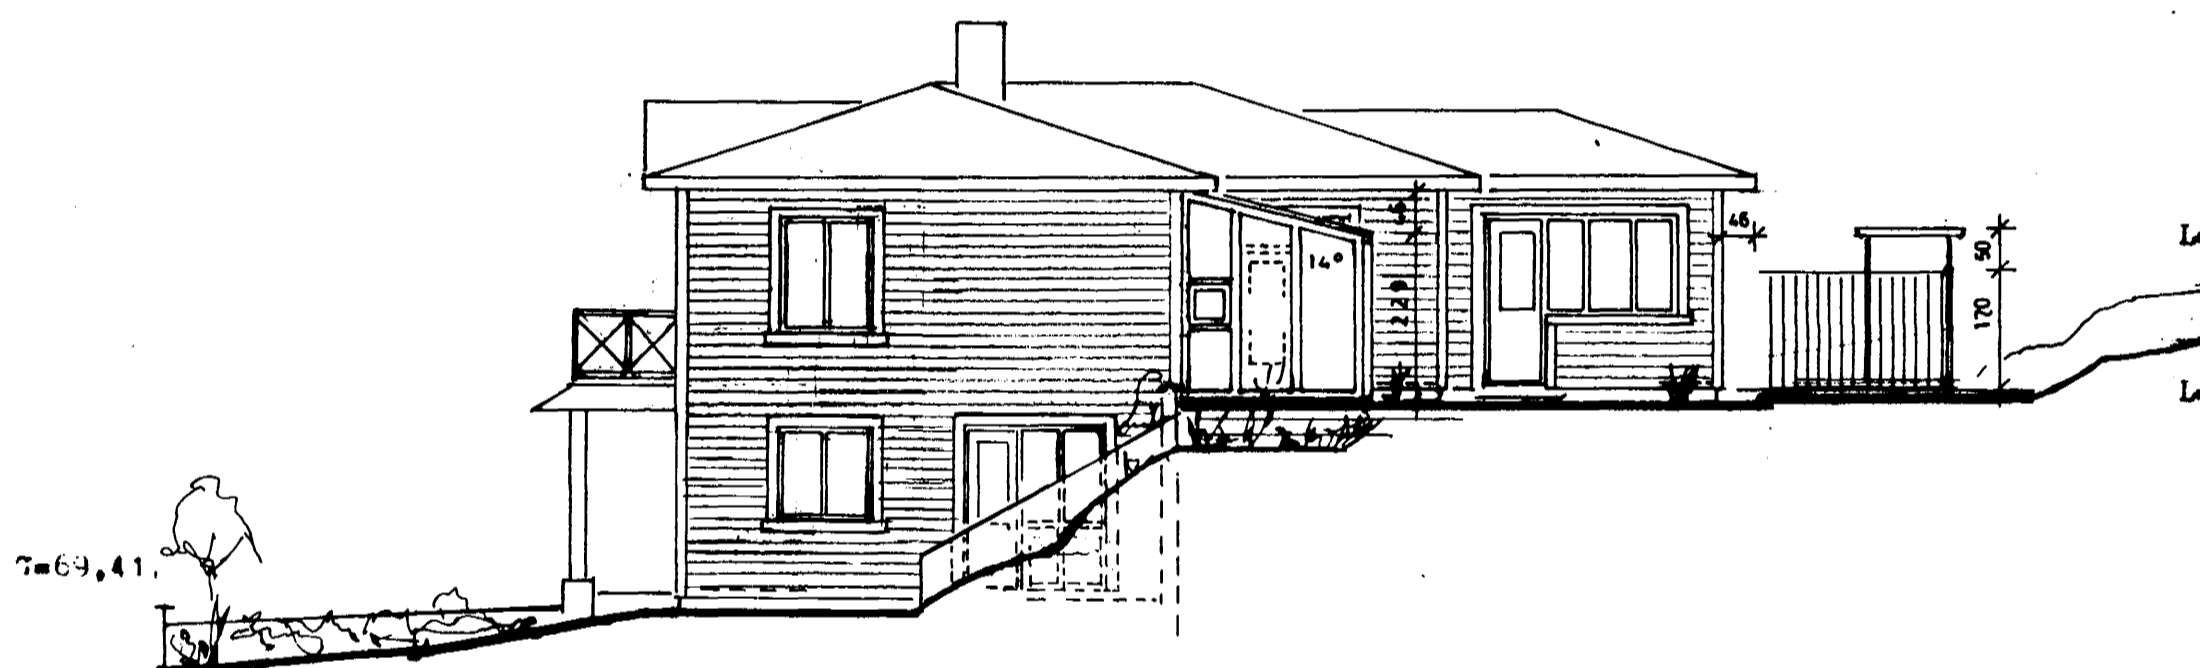
G=69,41  
G=68,61      G=68,89  
suð austur hlið

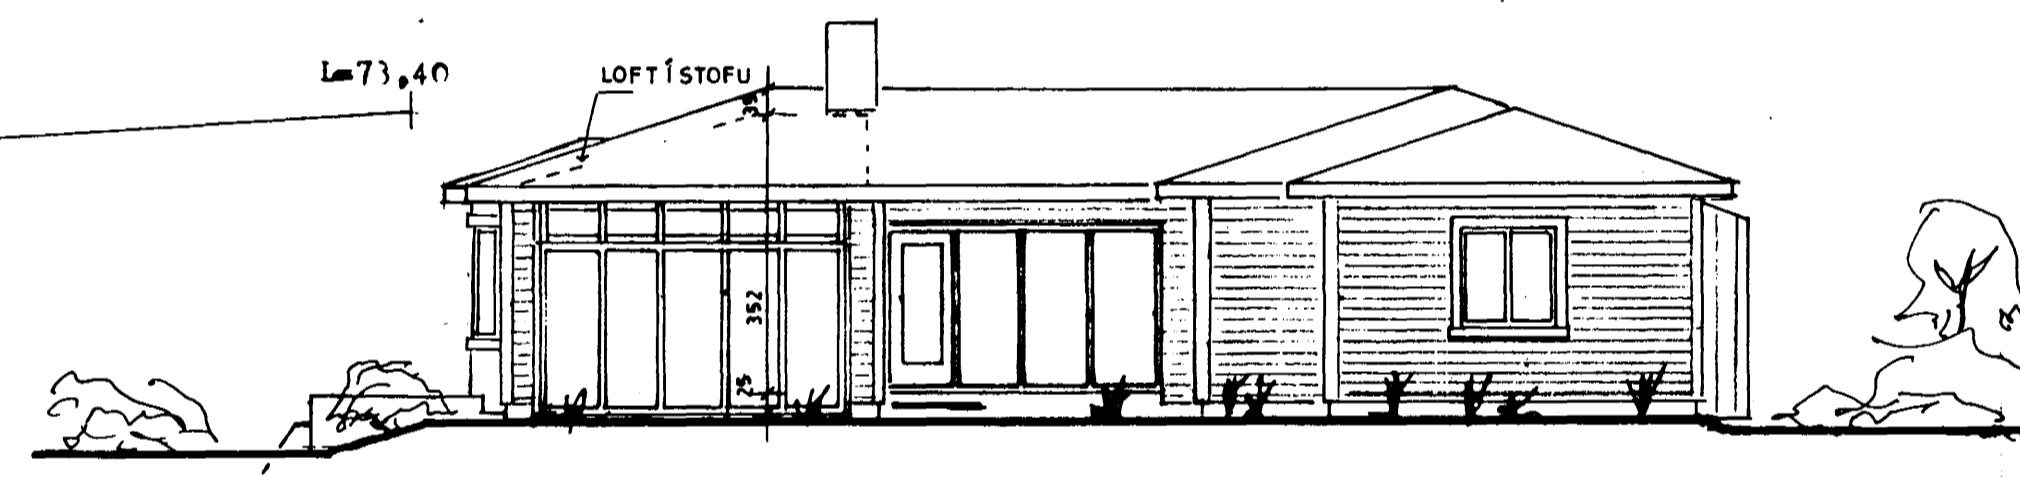
LOFTÍSTOFU  
norð austur hlið
