SÓLVANGSVEGUR 4  
LÆKJARSKÓLI - ÍÞRÓTTAÐÚSNÆÐI

GLERVEGGUR OG VINDGÁTT

Deili

BR: A-VD-005

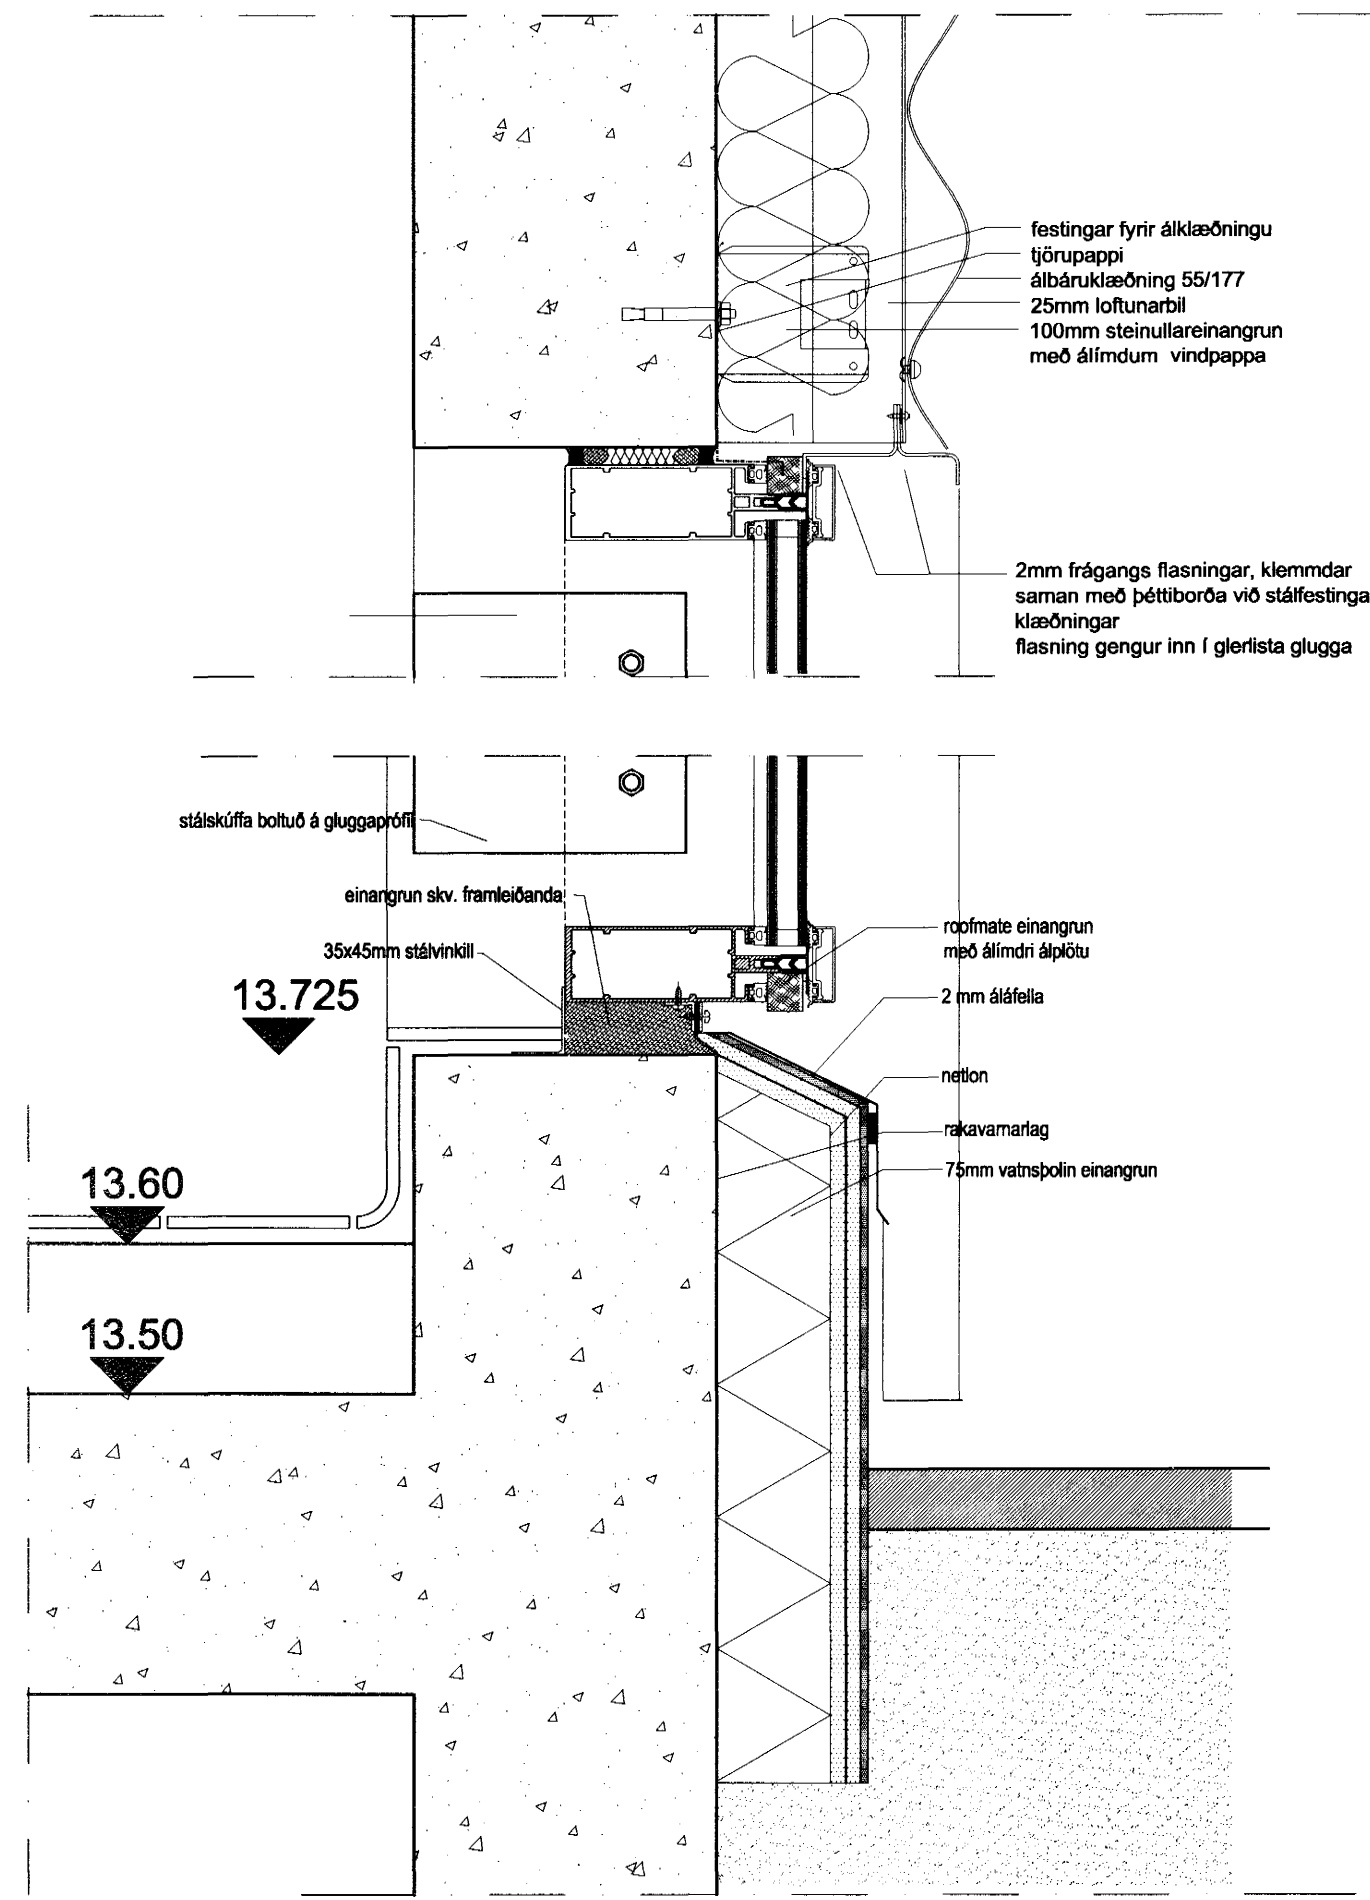
Frágangur glerveggjar í sunlaugarsal  
Lóðrétt snið

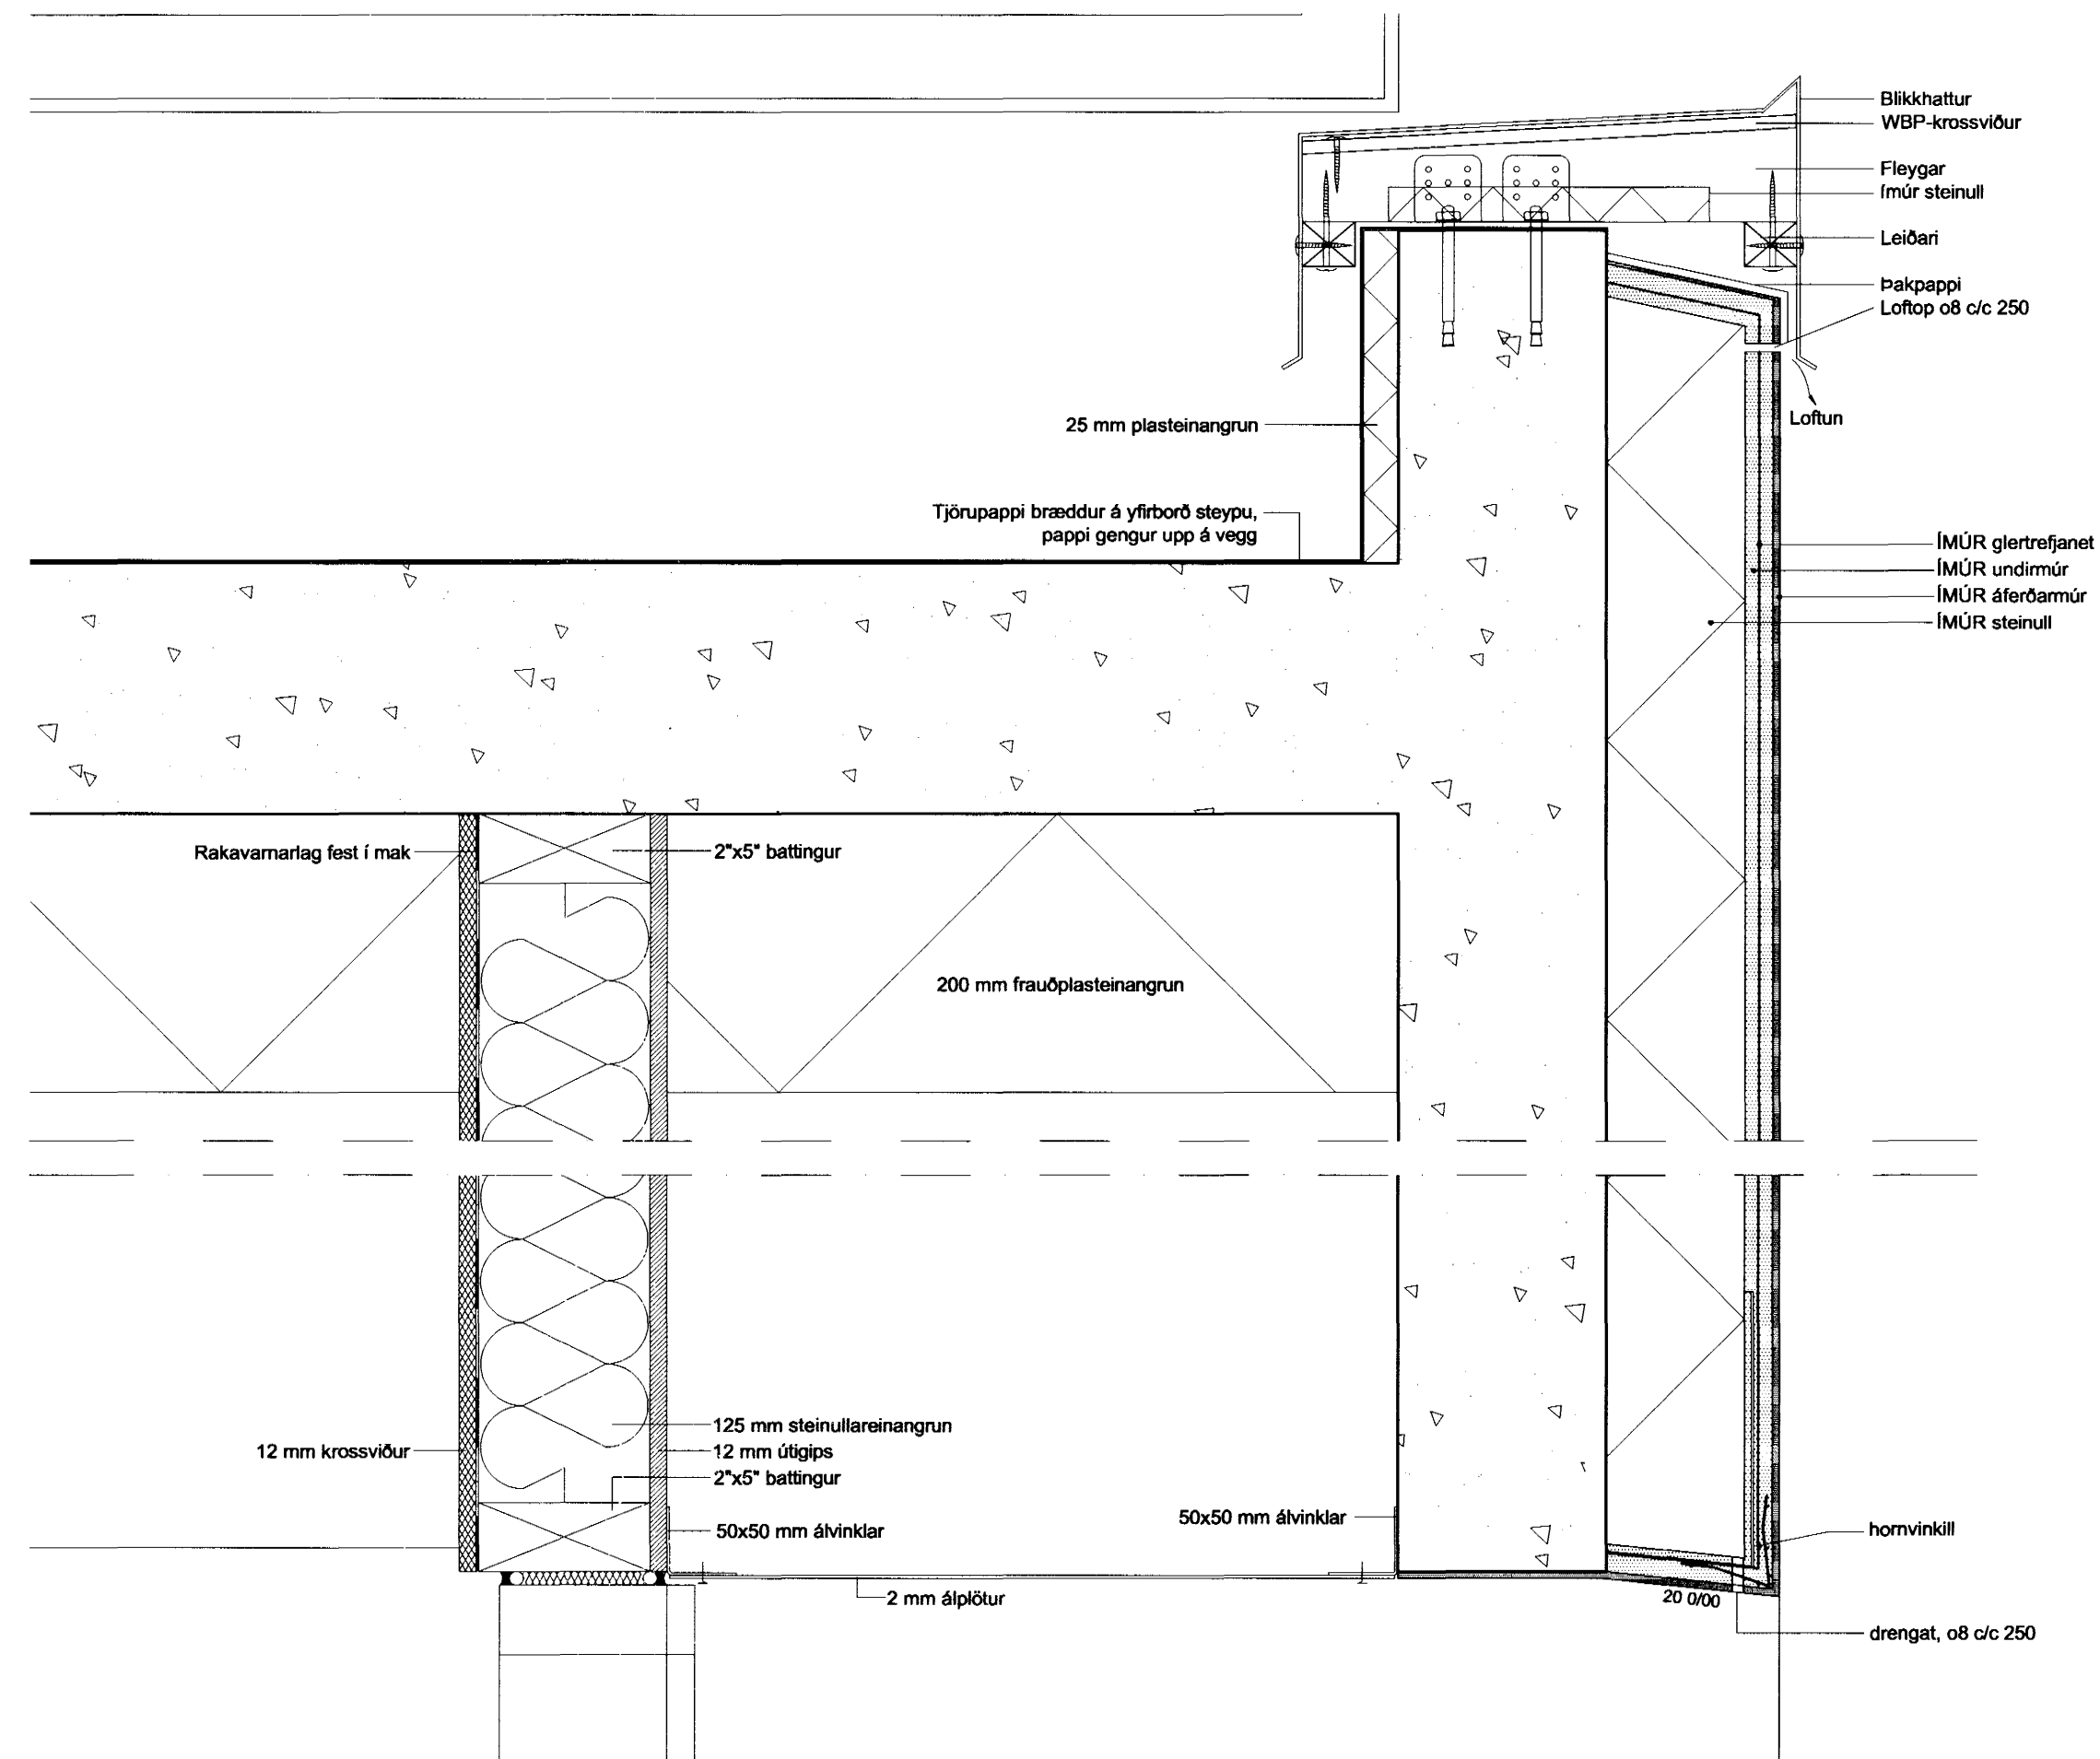
Frágangur útveggja á vindgátt  
lóðrétt snið

ATH! fylgja skal  
leiðbeiningum framleiðenda  
við allan frágang veggja og  
glugga.

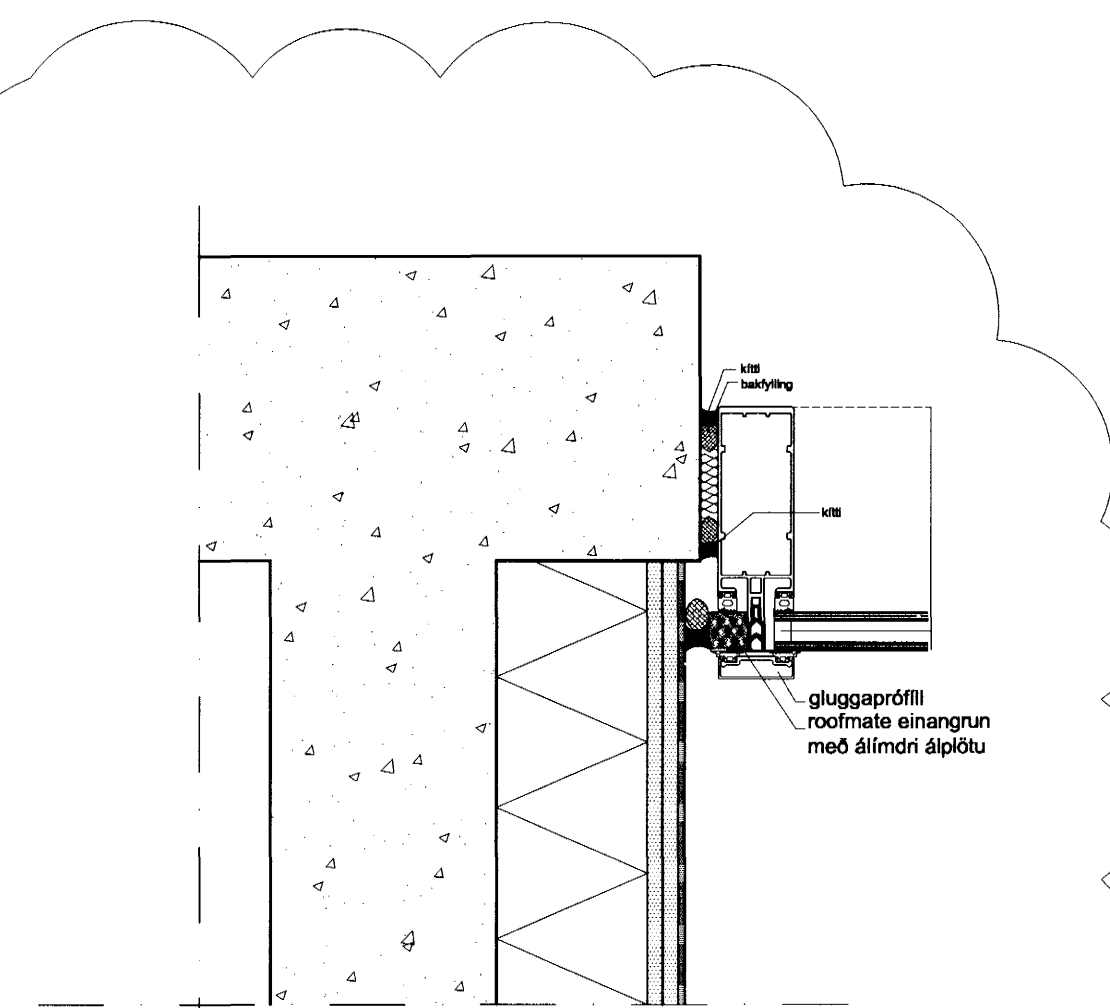
Samskeyti glerveggjar við útvegg vindgáttar  
Lárétt snið

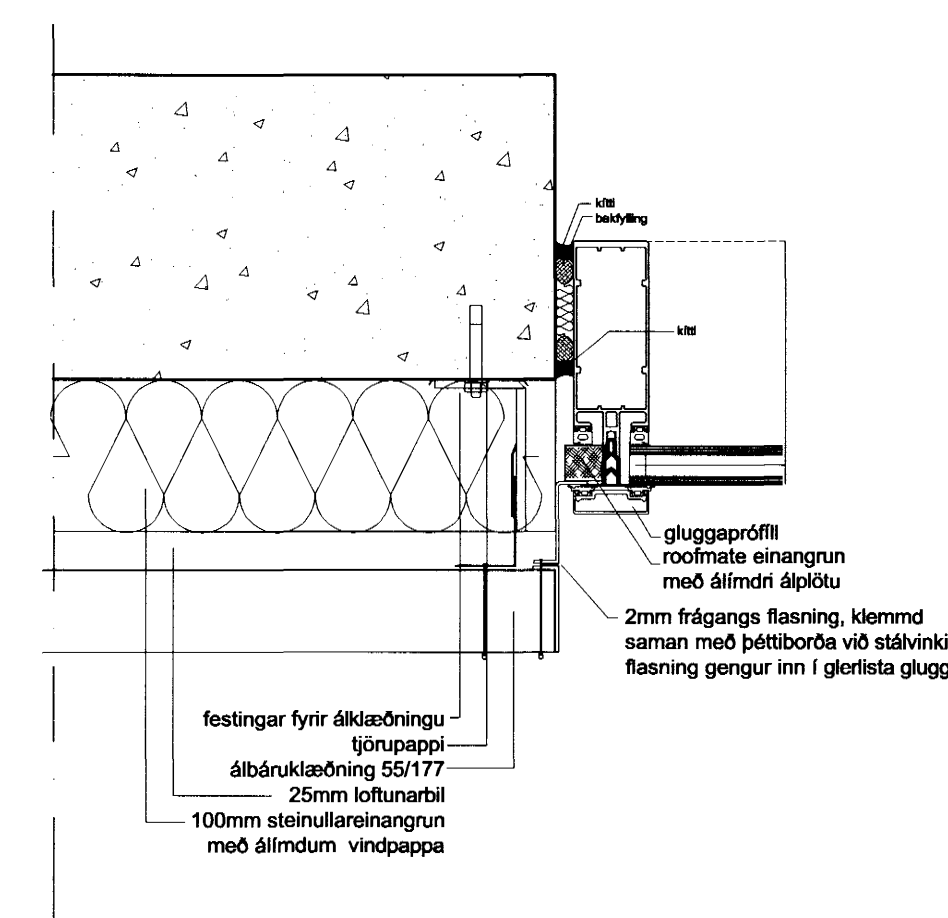
Frágangur glerveggjar í sunlaugarsal  
Lárétt snið
