Grunnmynd Sökkulsveggja

Nýtt hús ehf vegna Furugerði 37 Hafnafirði			
Sökkulskaut			
Kvarði:	1 : 50	Dags:	Maí 2005
Verk:	grunnmynd		
Teiknaði:	Hannaði:		
Rafgjafinn e.h.f.		Bls. 1 af 6	
Hamraborg 20A 200 Kópavogi

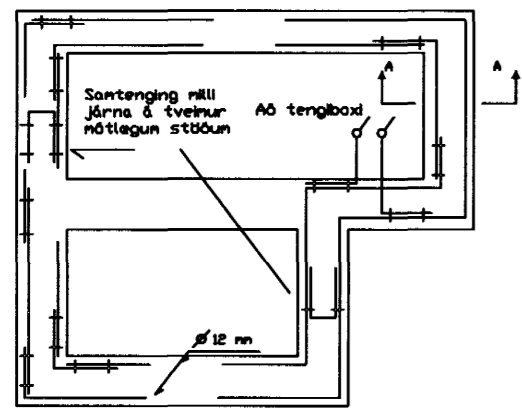
- Steyputeinn
- Viralásar
- Santenging steyputeina

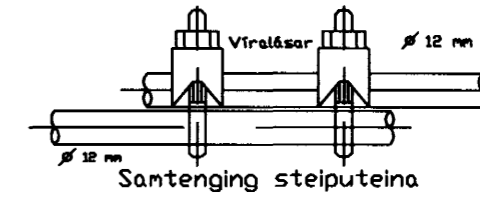
Santenging steyputeina

Setja skal tvo viralása á hver sanskeyti

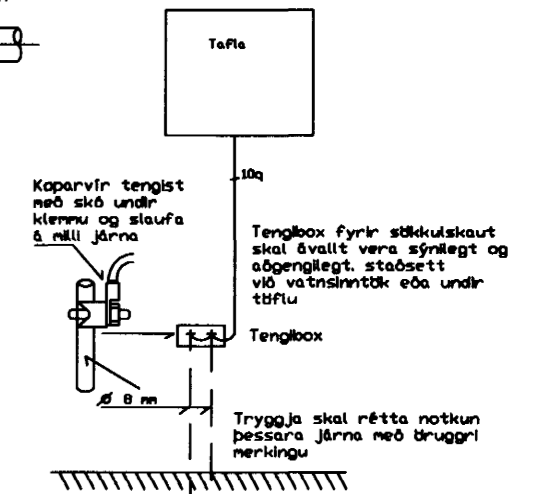
Tengibox

Tryggja skal rétta notkun þessara járna með bruggrí merkingu

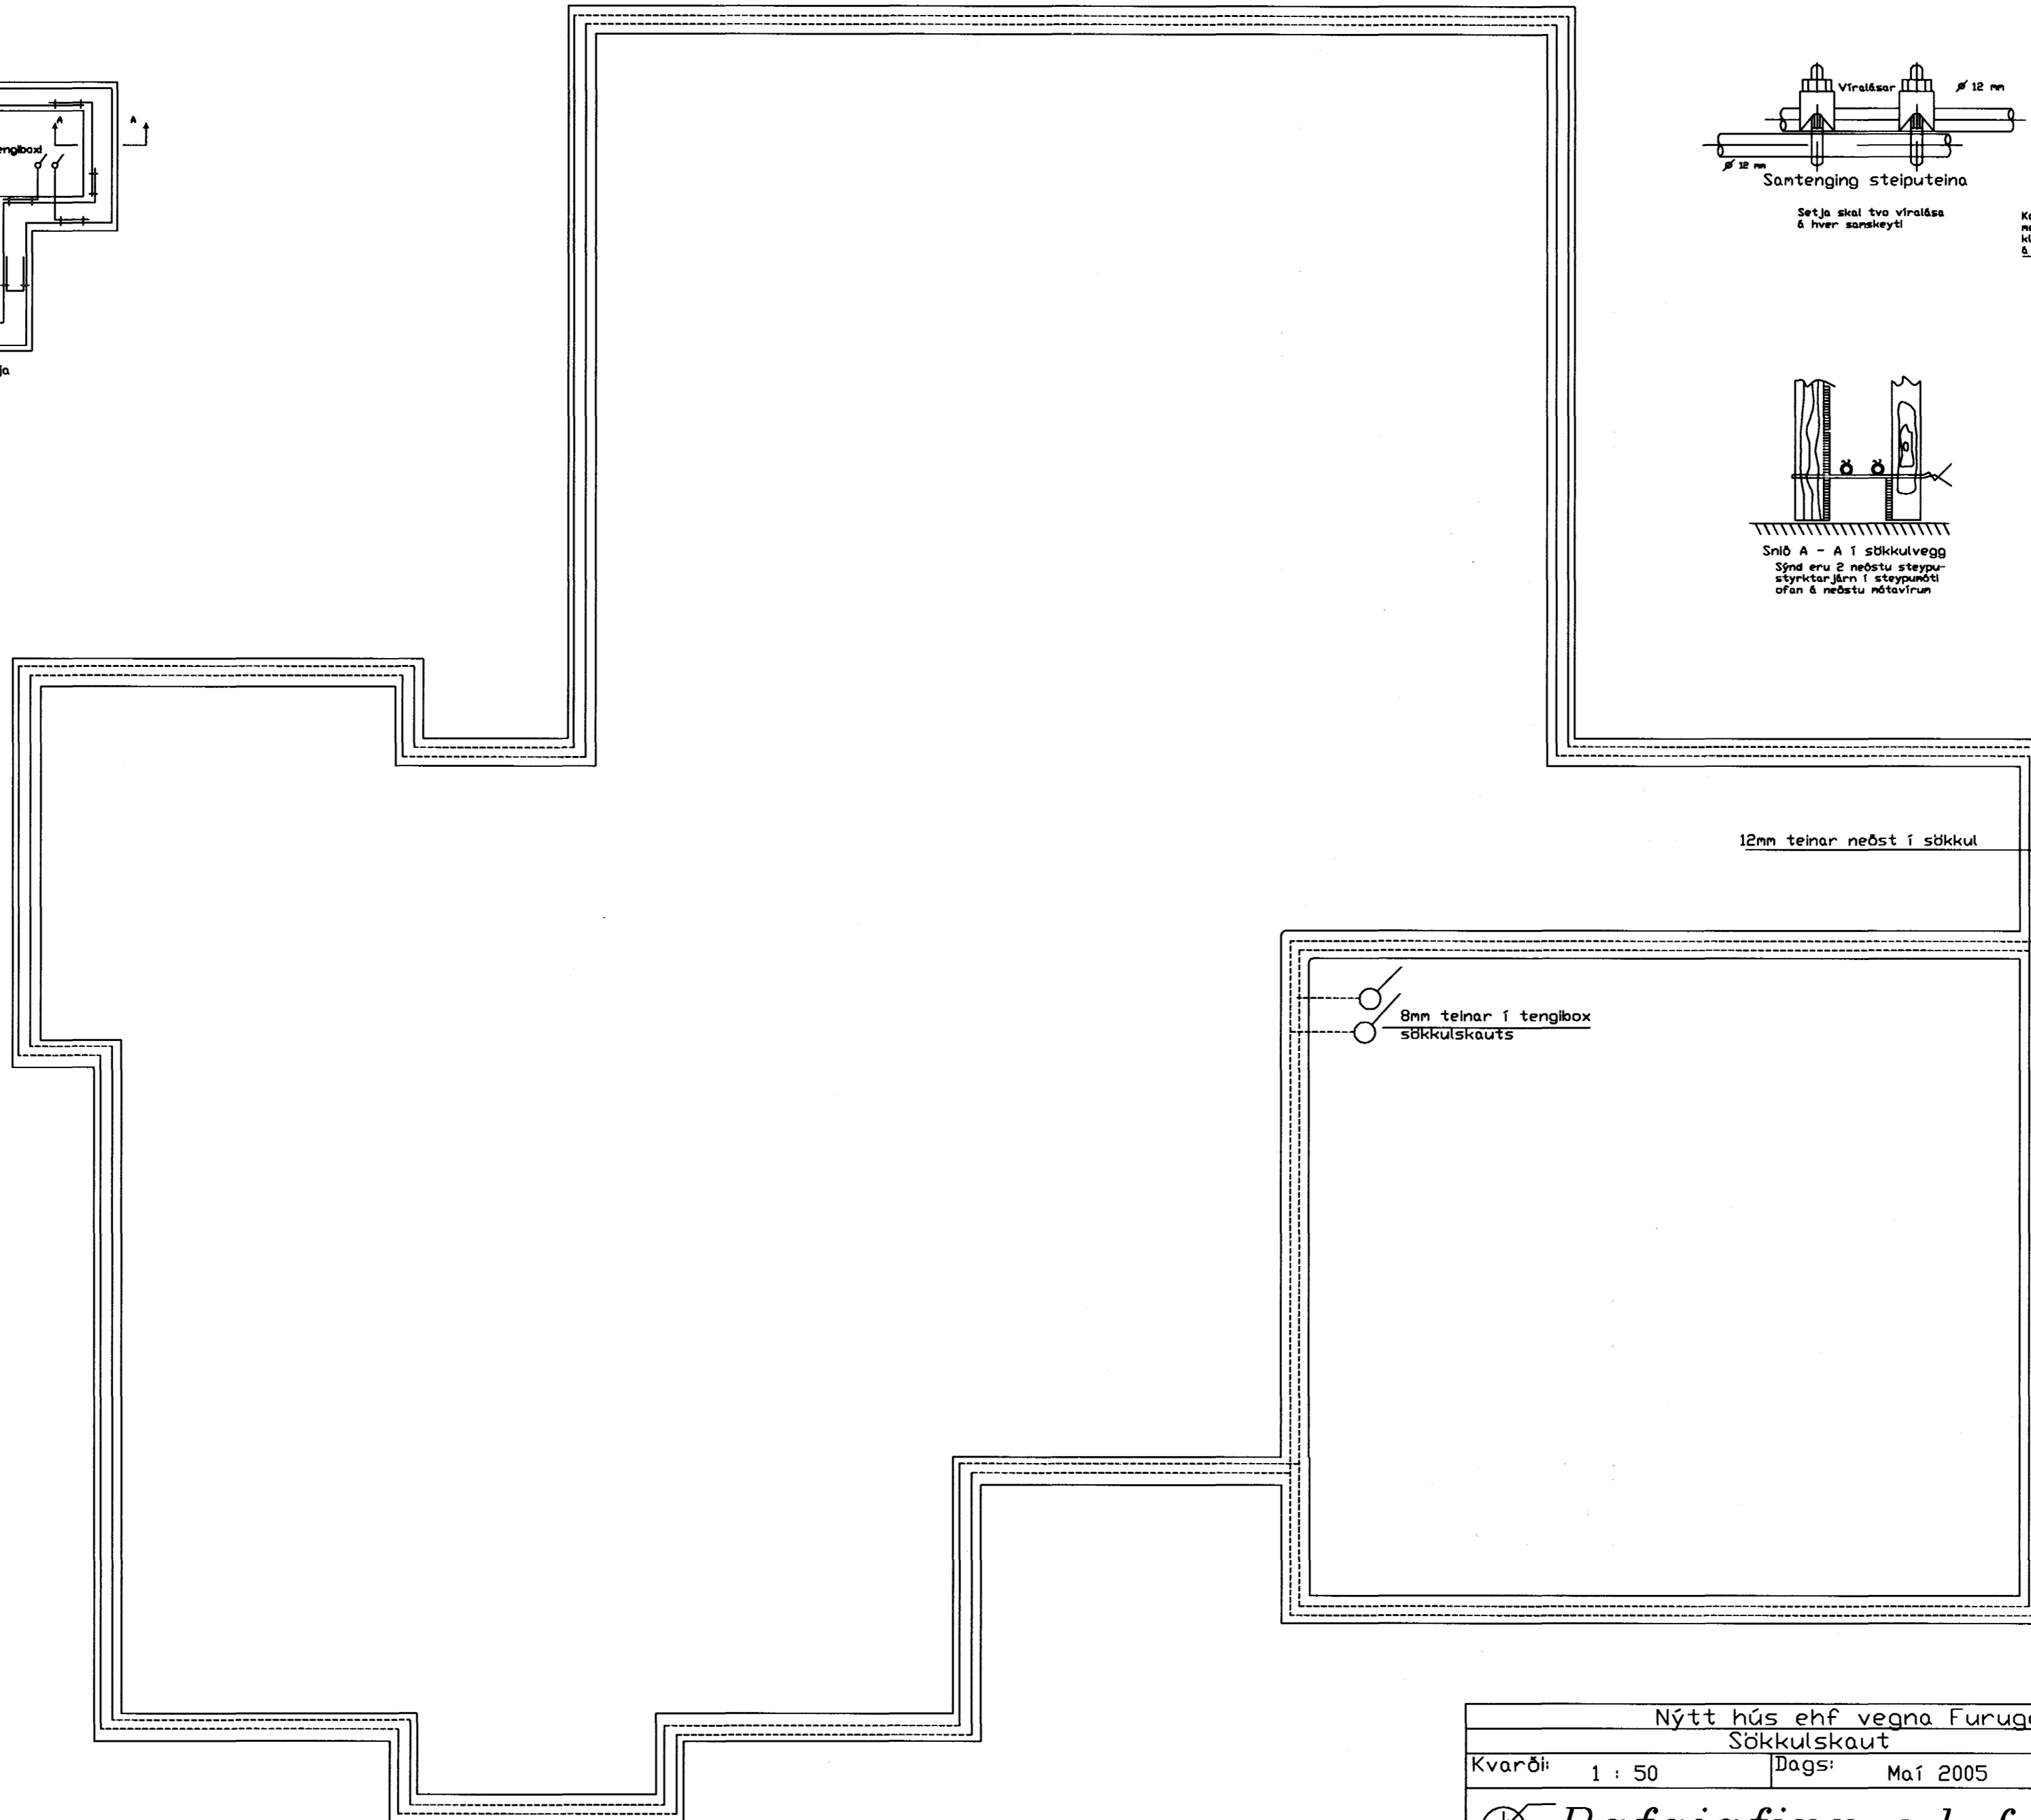
Snið A - A í sökkulvegg

Sýnd eru 2 neðstu steypu- styrktarjárn í steypunóti ofan á neðstu nótlavirum
