SÓLVANGSVEGUR 4  
LÆKJARSKÓLI - ÍPRÓTTAHÚSNÆÐI

GLERVEGGUR OG VINDGÁTT	HANNAÞEIRKJ.	SÓ
Deili	ATH.	SAMSÞYKKT
	KT.	582590-1999
SKVARNR. 1:5	REYKJAVÍK	23.09.2004
VERNR.	TEIKN. NR.	BR.
04-25	A-VD-005	A

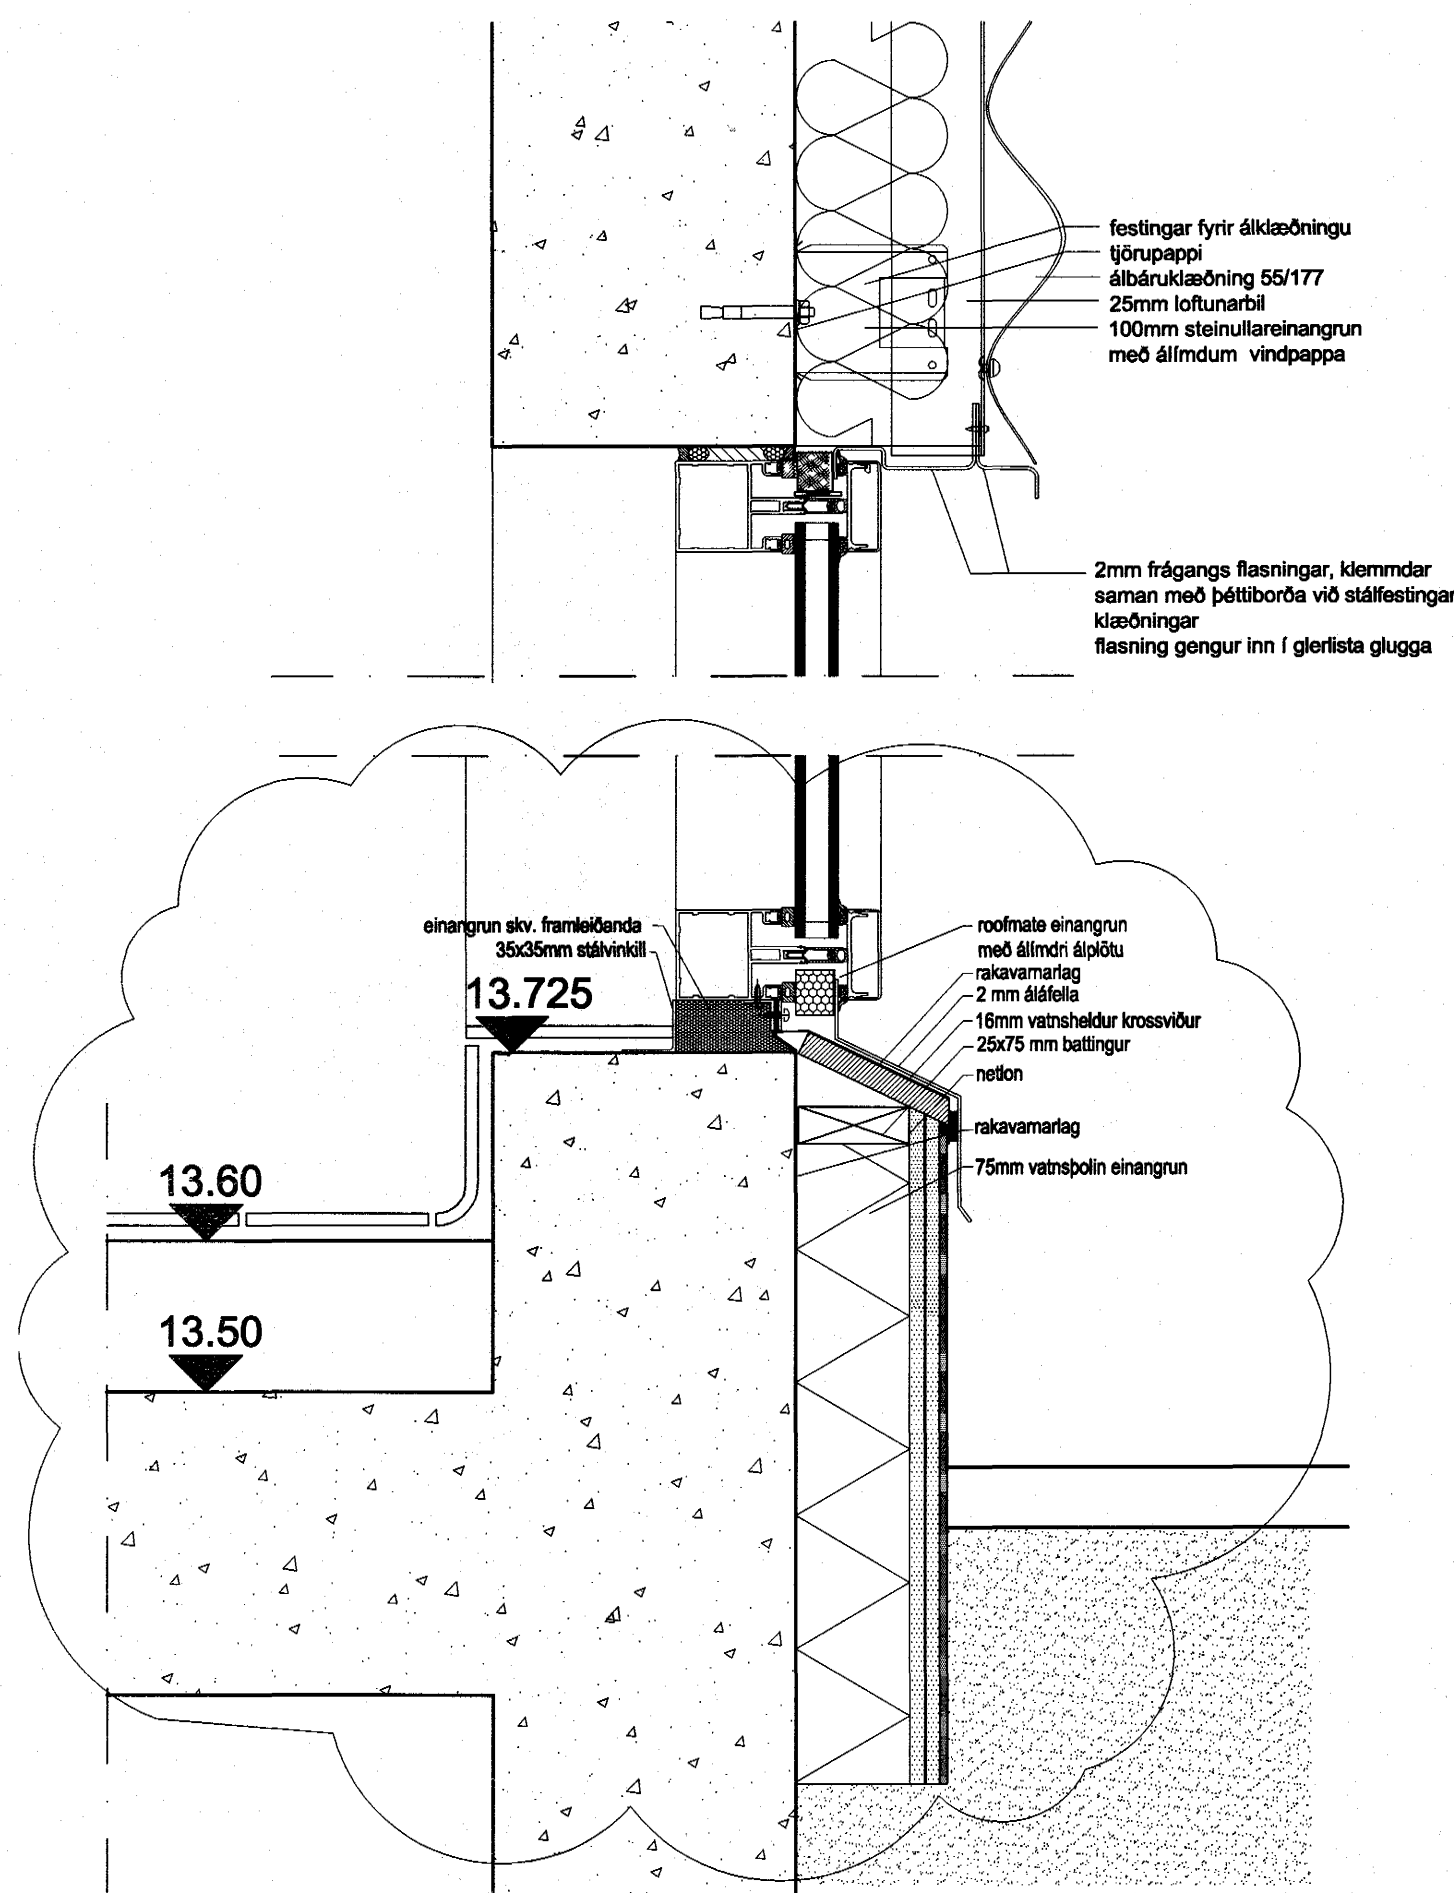
Frágangur glerveggjar í sundlaugarsal  
Lóðrétt snið
