Þakfrágangur	HANNADEIKN	SO
Frágangur við þakbrún	ATH.	
Deil	SAMBÝKKT	
	KT.	60559-1399
KVARNR 1:5	REYKJAVÍK	23.06.2004
VERNOR	TEIKN. NR.	BR.
04-25	A-VD-007	A

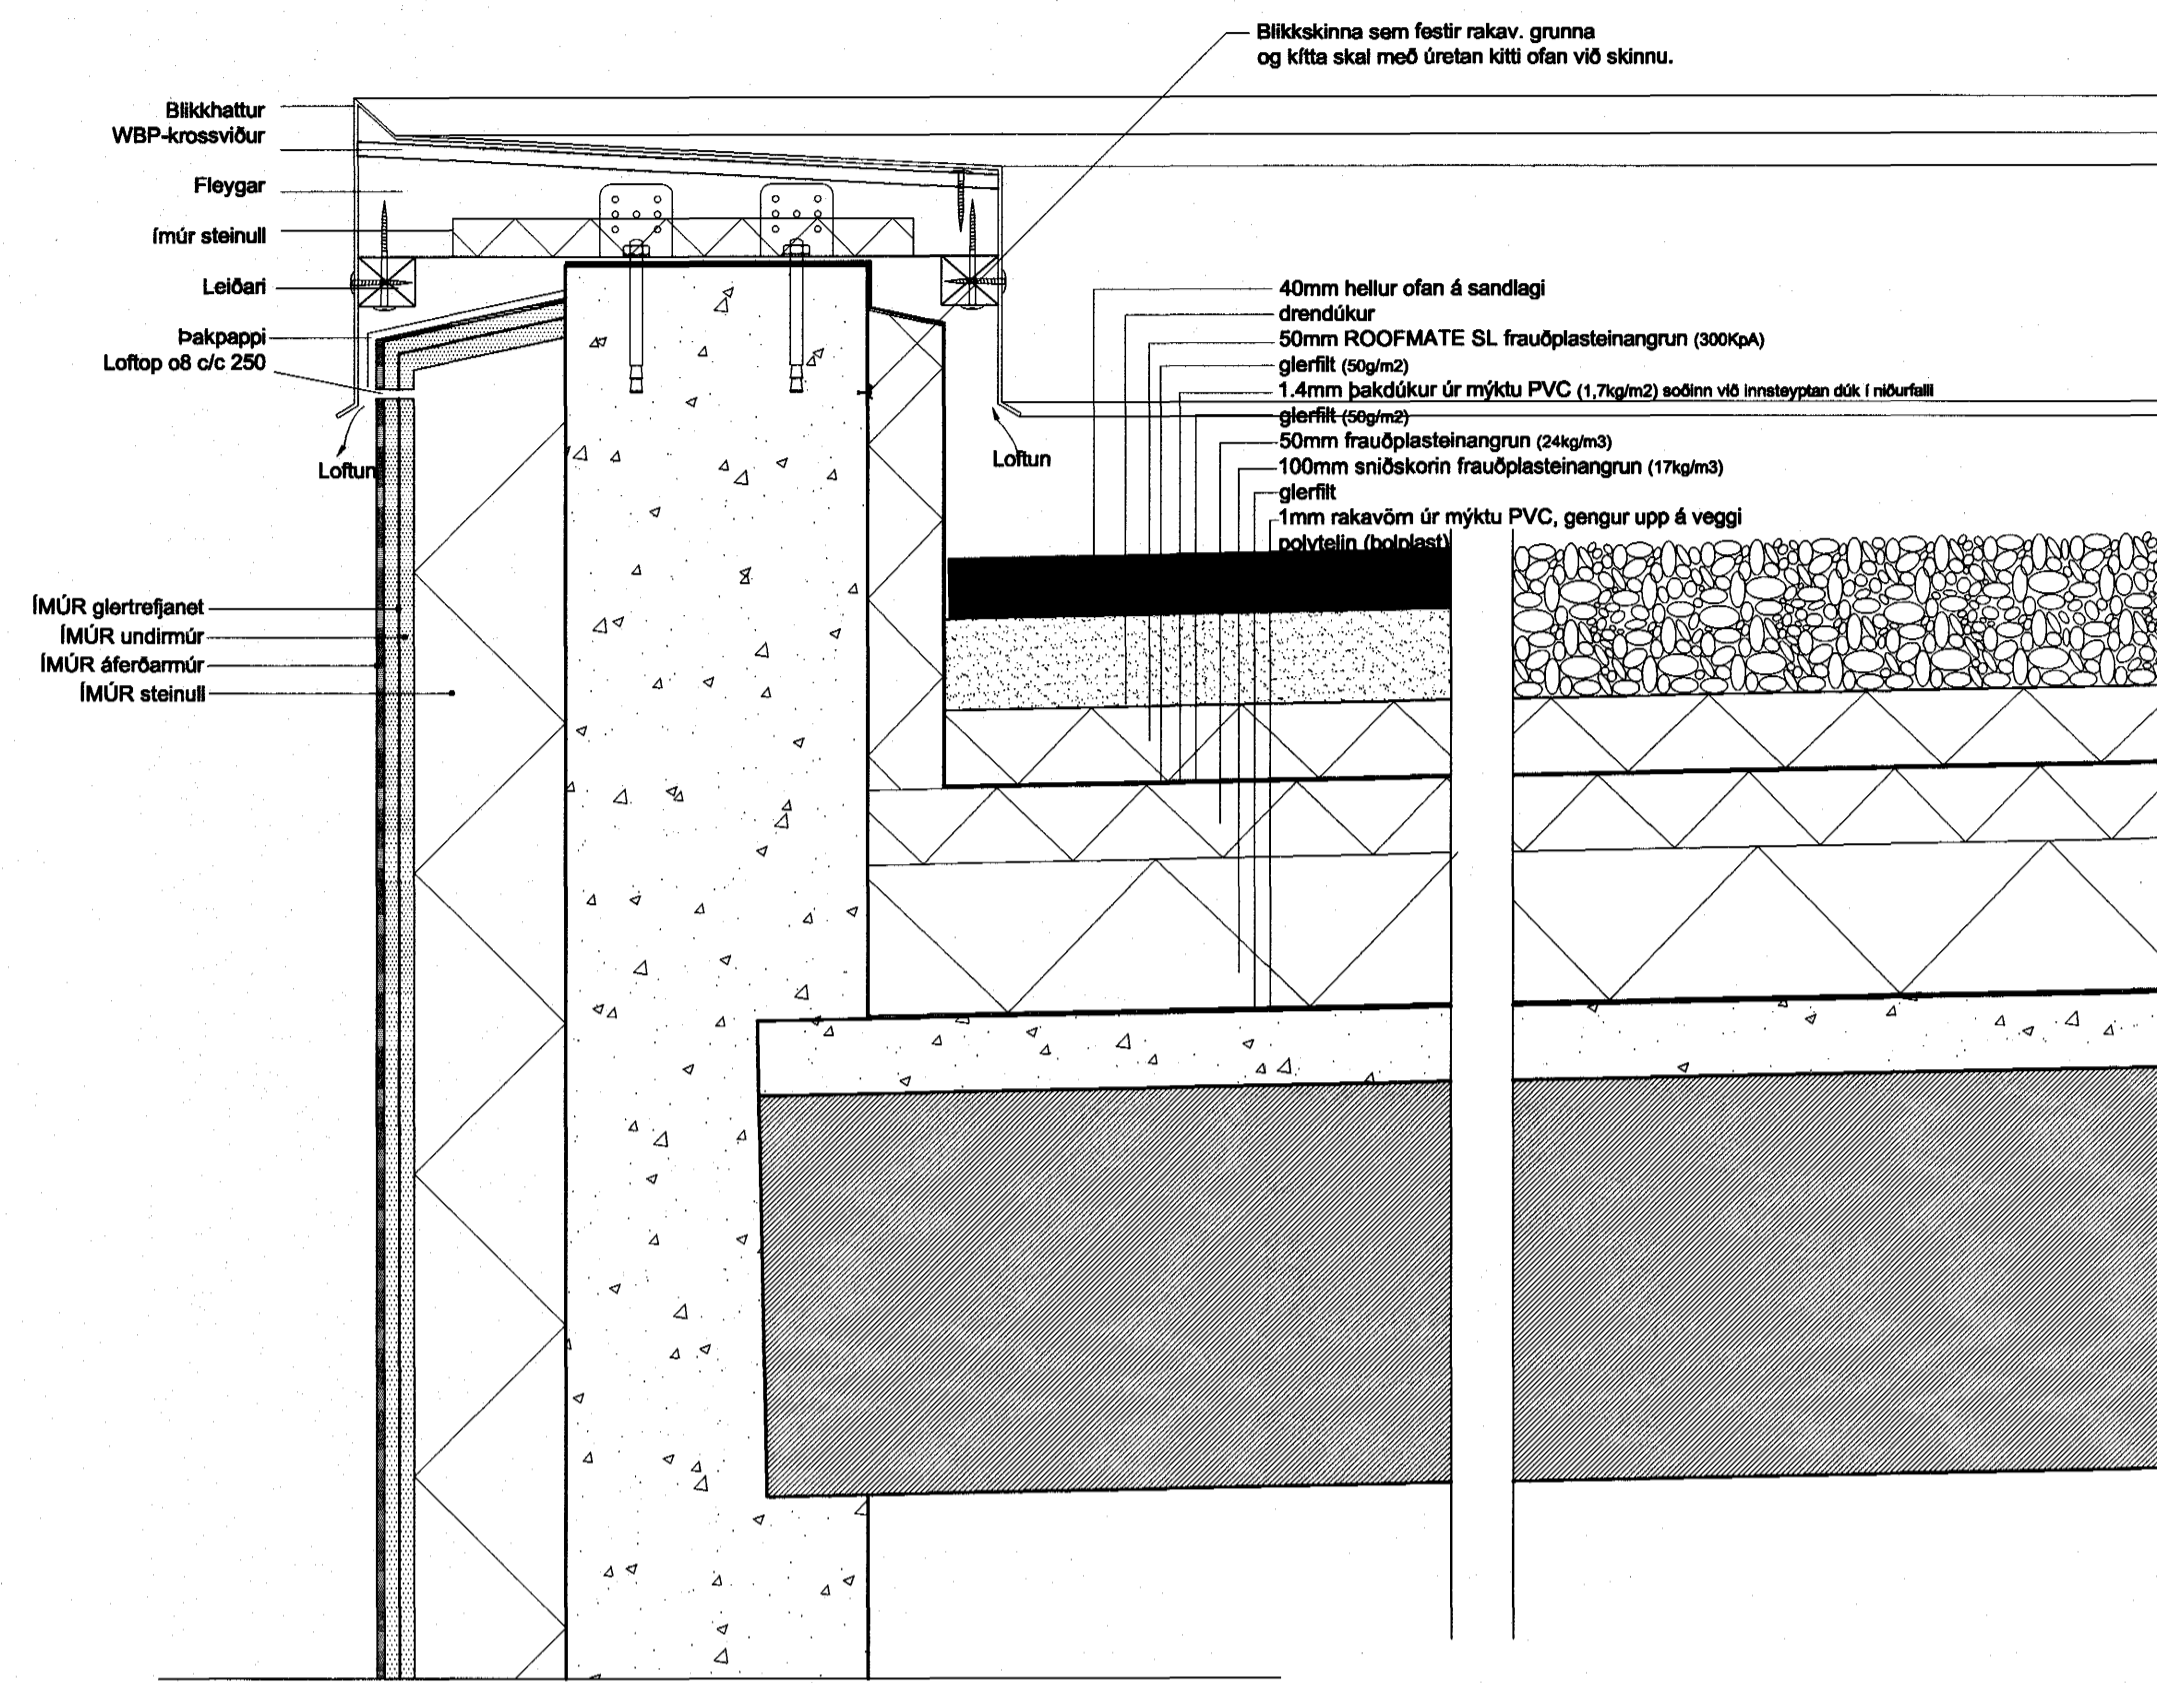
Frágangur við þakbrún, veggir ímúrhúðaðir að utanverðu

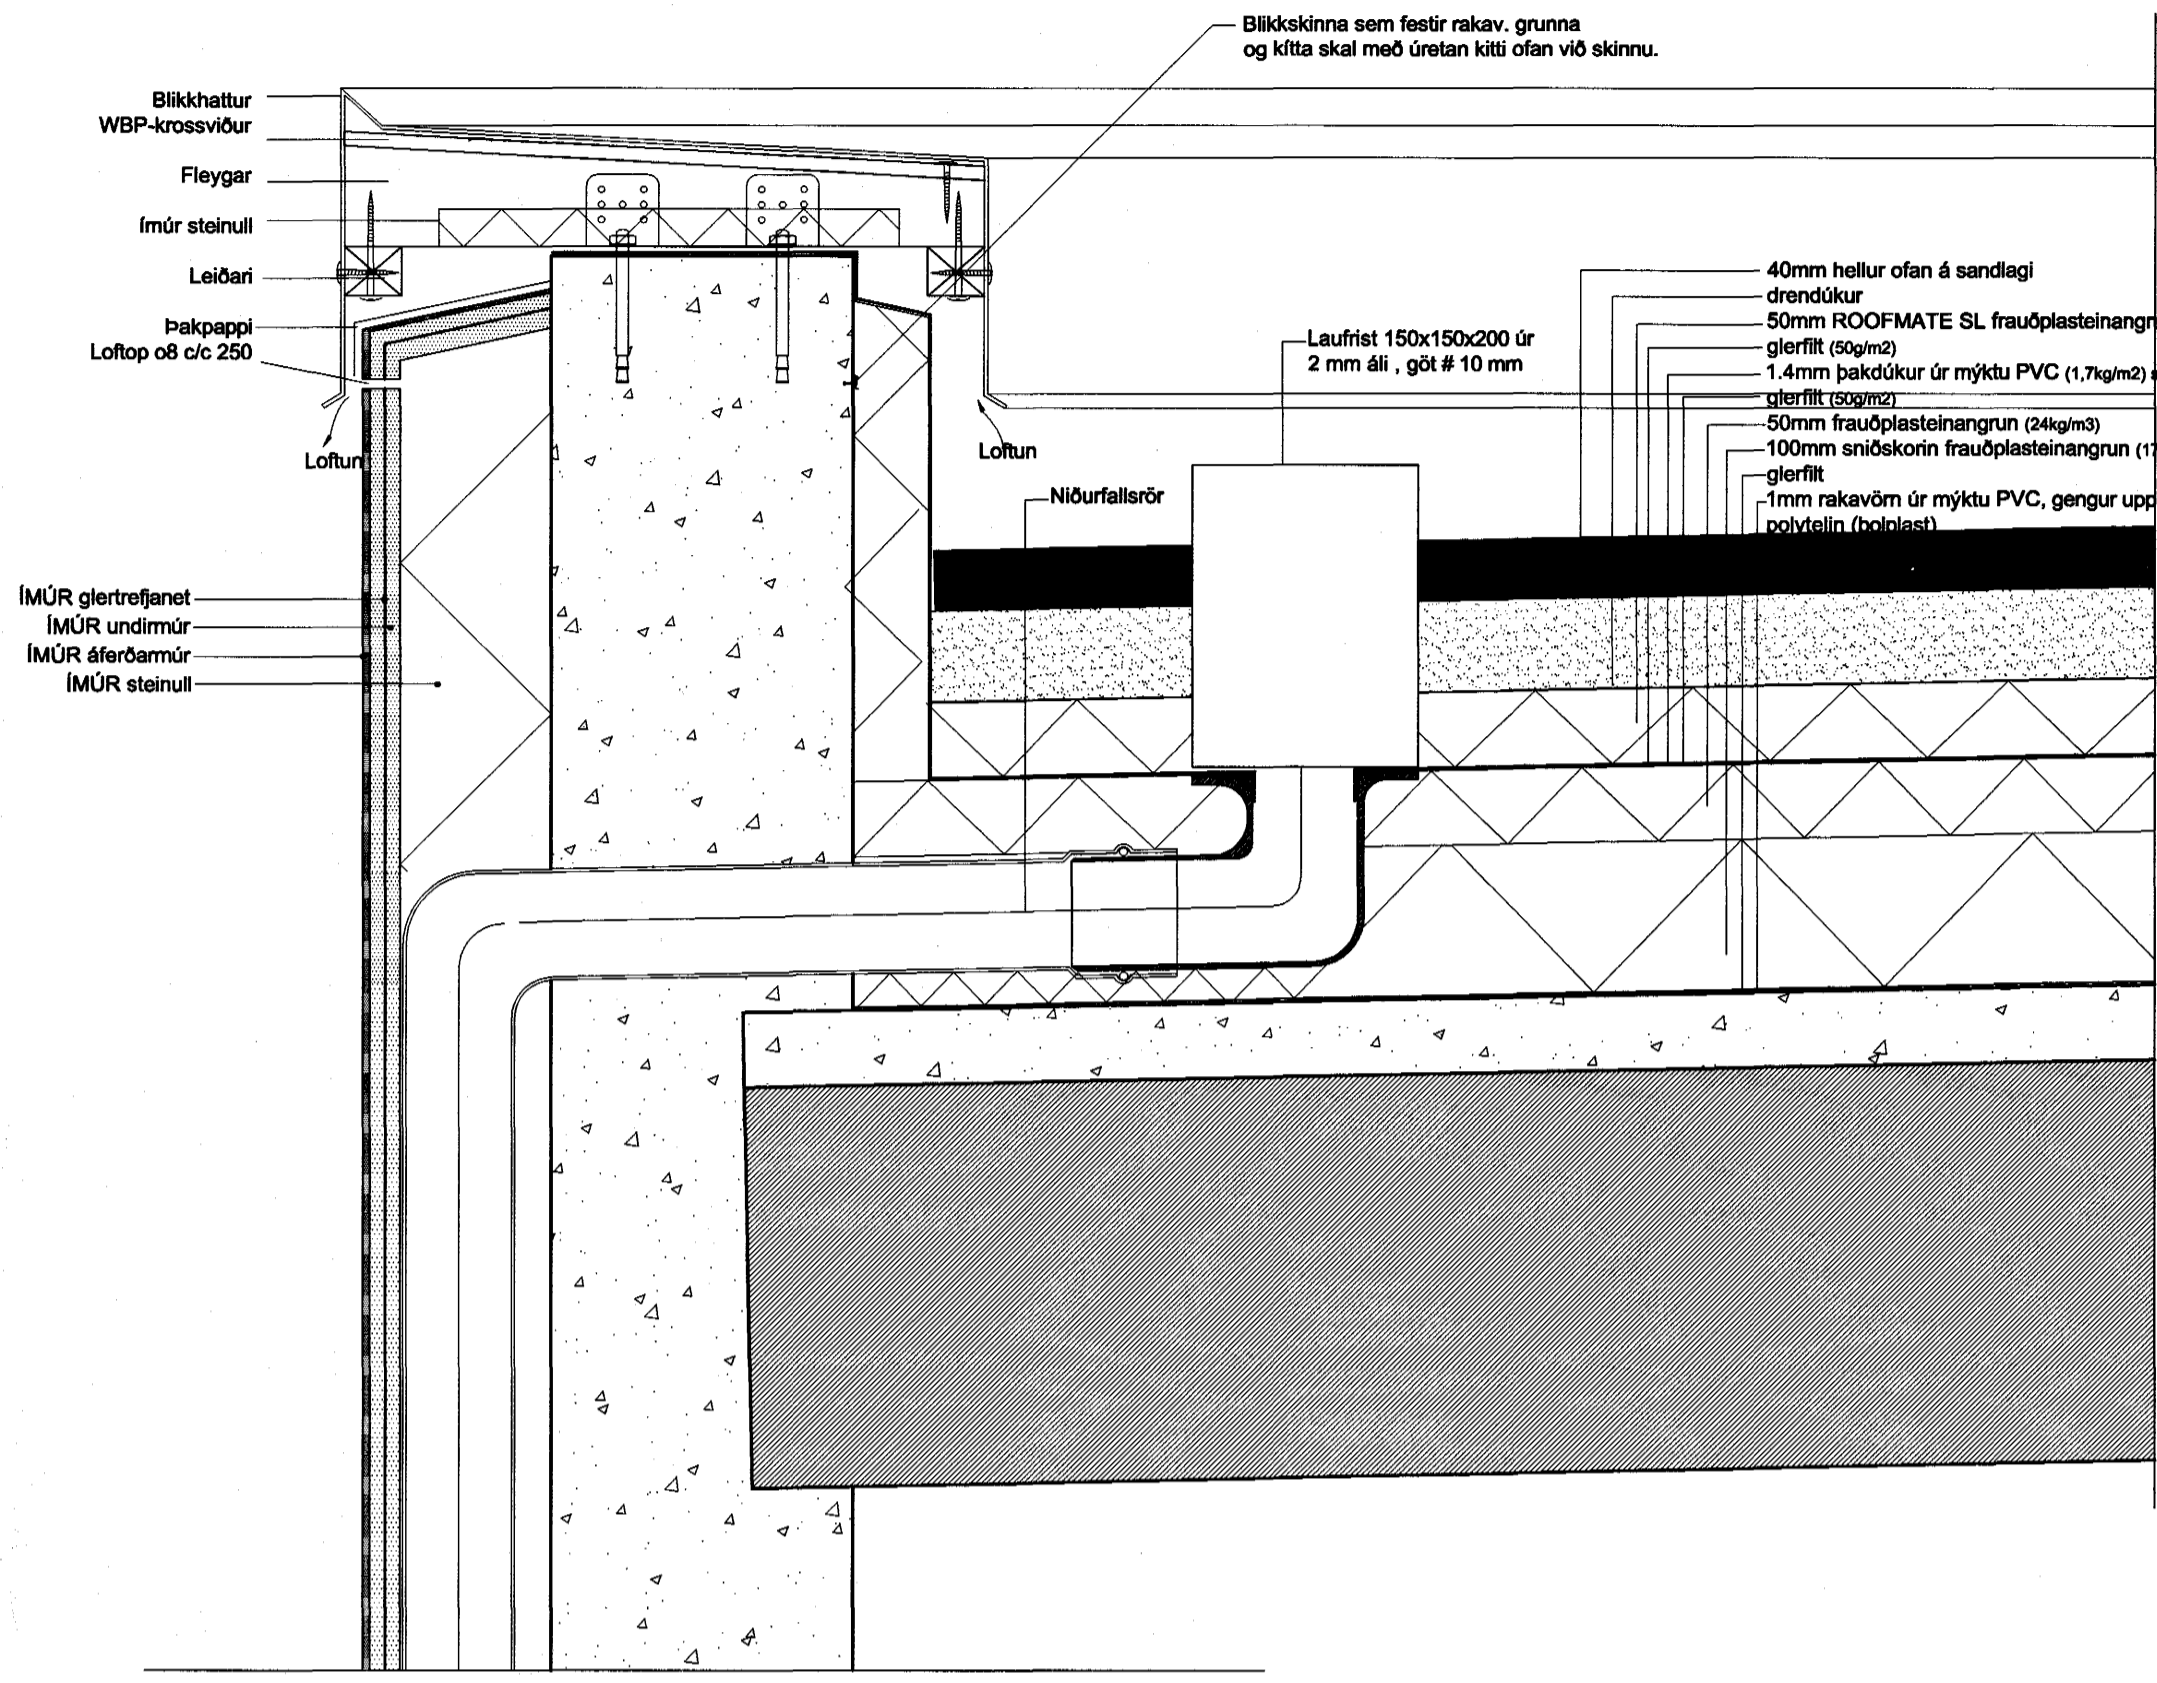
Frágangur við þakbrún, niðurföll

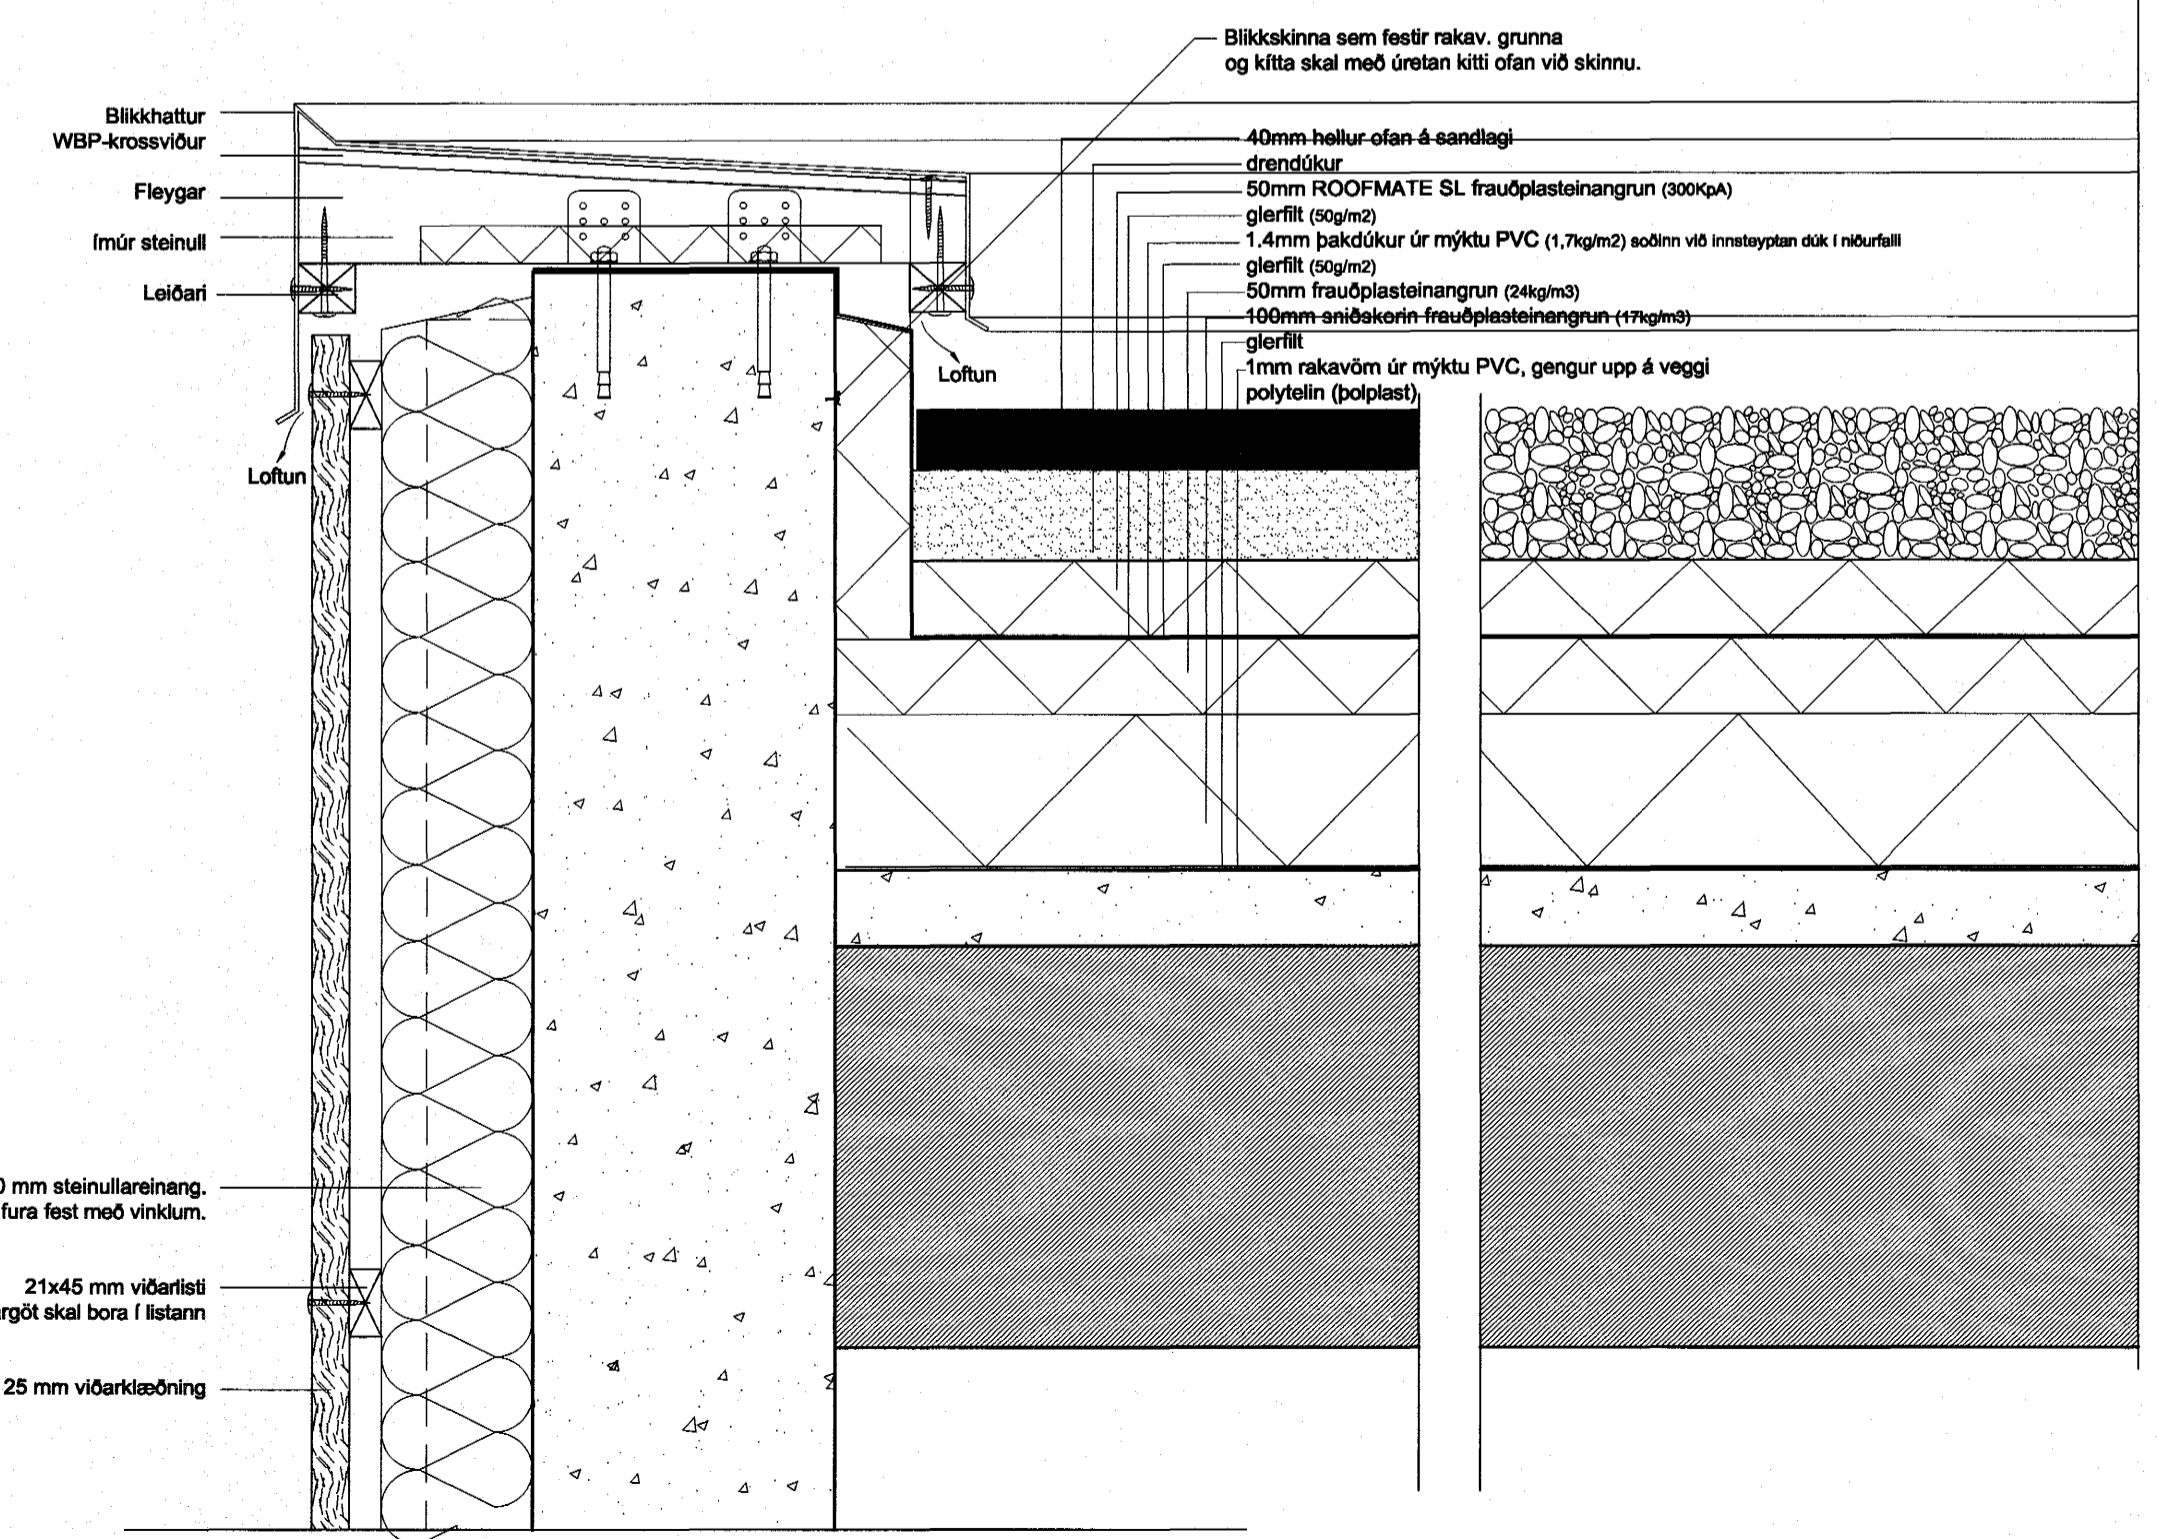
Frágangur við þakbrún, veggir víðarkleðdir að utanverðu

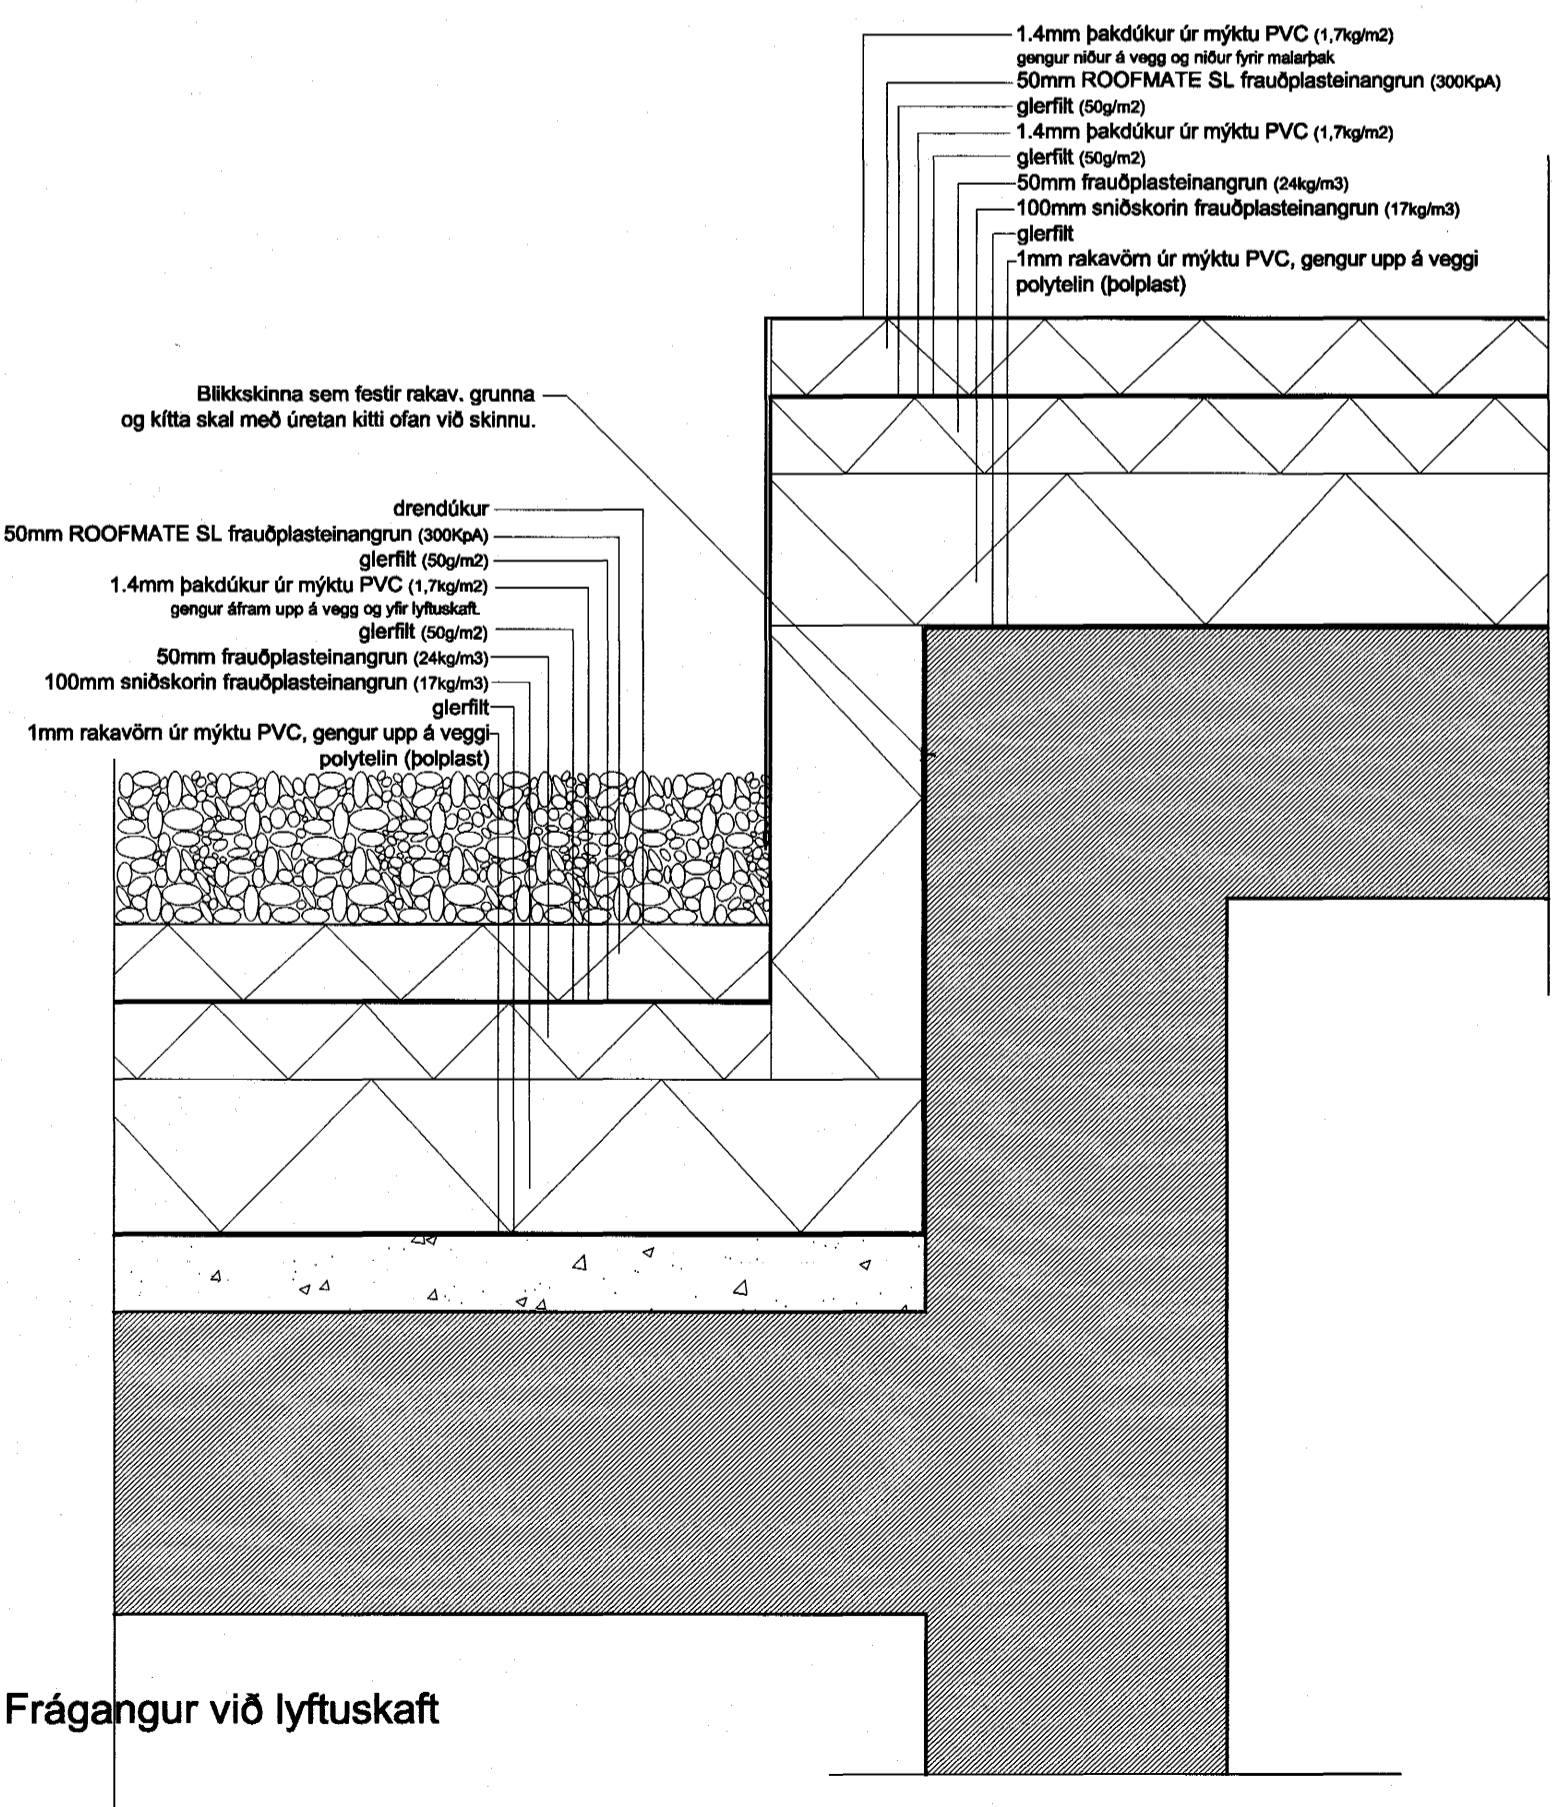
Frágangur við lyftuskaf
