**TJARNARBRAUT 30**  
LEIKSKÓLINN HÖRÐUELLIR

YFIRLIT INNIHURDA OG -GLUGGA

**B1-A-VF-001**

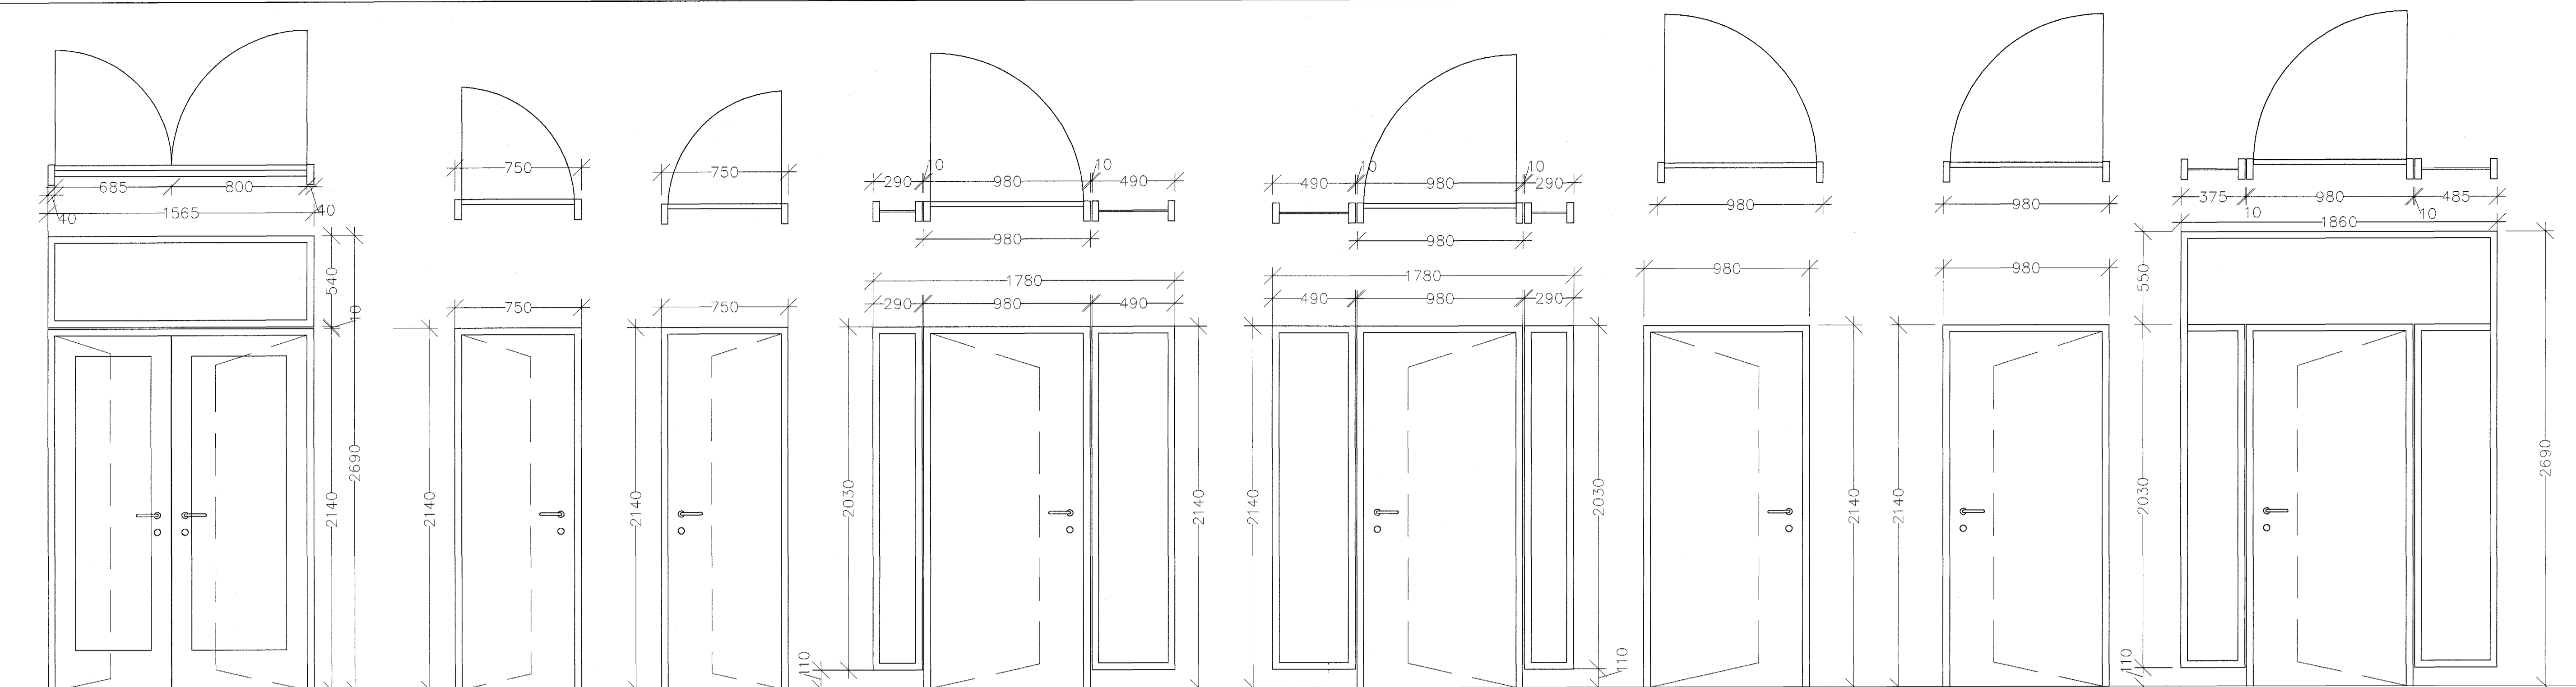
**I-N**  
1. stk  
Hurðin sem kemur í gang, nálægt mátlínu (6) er EI-CS30 eldvarnarhurð. Hurðunum er haldið opnum með segli sem sleppir þegar brunakerfið gerir viðvart.

**I-A**  
2. stk

**I-B**  
2. stk

**I-C EI-CS30**  
2. stk

**I-D EI-CS30**  
2. stk

**I-E**  
15. stk  
Þar af er 1 hurð EI-CS30 inn í rými (26) eldhús og 1 hurð EI-CS60 inn í rými (30) tæknirými

**I-F**  
12. stk  
Þar af er ein hurð EI-CS30 sem kemur inn í rými (26) eldhús

**I-M**  
2. stk

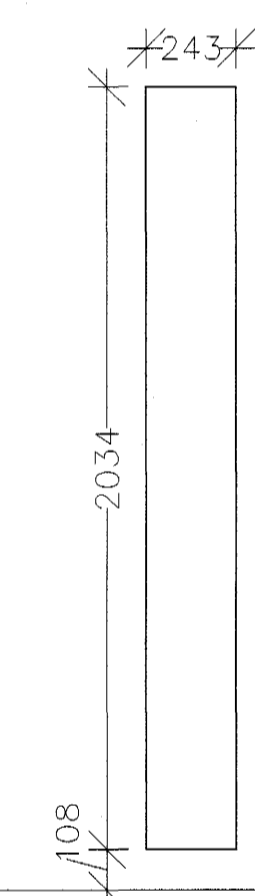
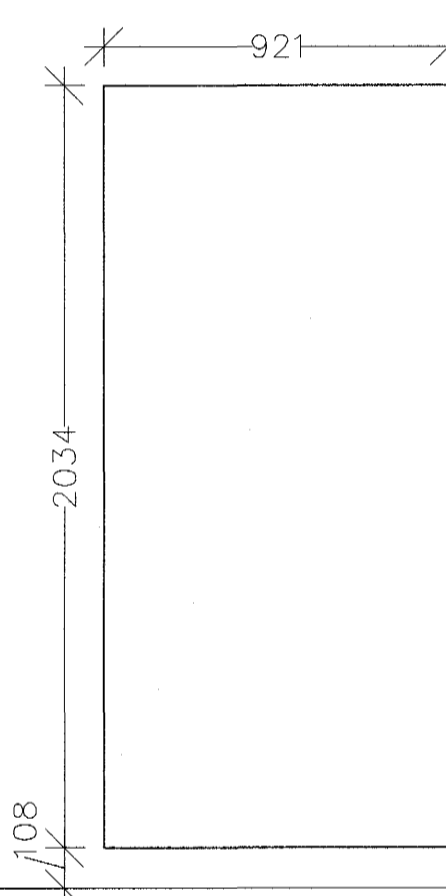
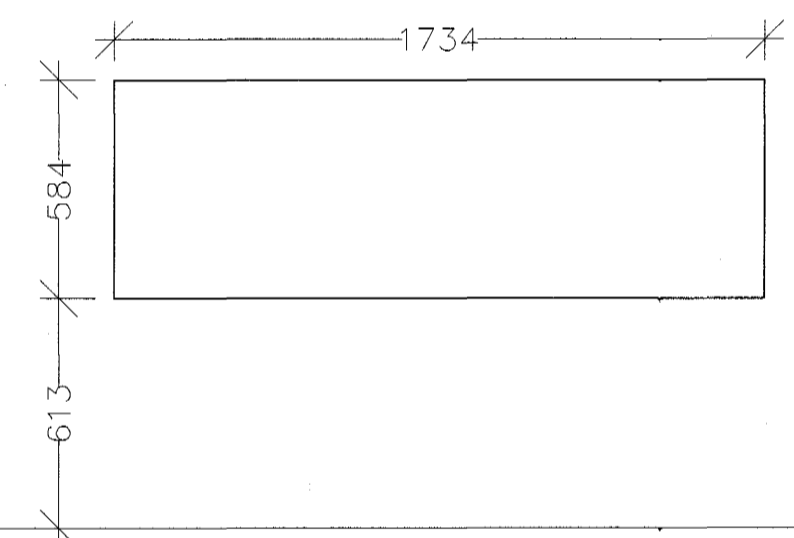
Rúður við hlið hurða inn í rými 8,9,10,11,16, 21, 33, 38.  
8 stk.  
ATH. nákvæm mál takist á staðnum

Rúður við hlið hurða inn í rými 13, kaffistofu starfsfólks  
2 stk.  
ATH. nákvæm mál takist á staðnum

Rúður í heimastofum, rými 16, 21, 33, 38.  
4 stk.  
ATH. nákvæm mál takist á staðnum

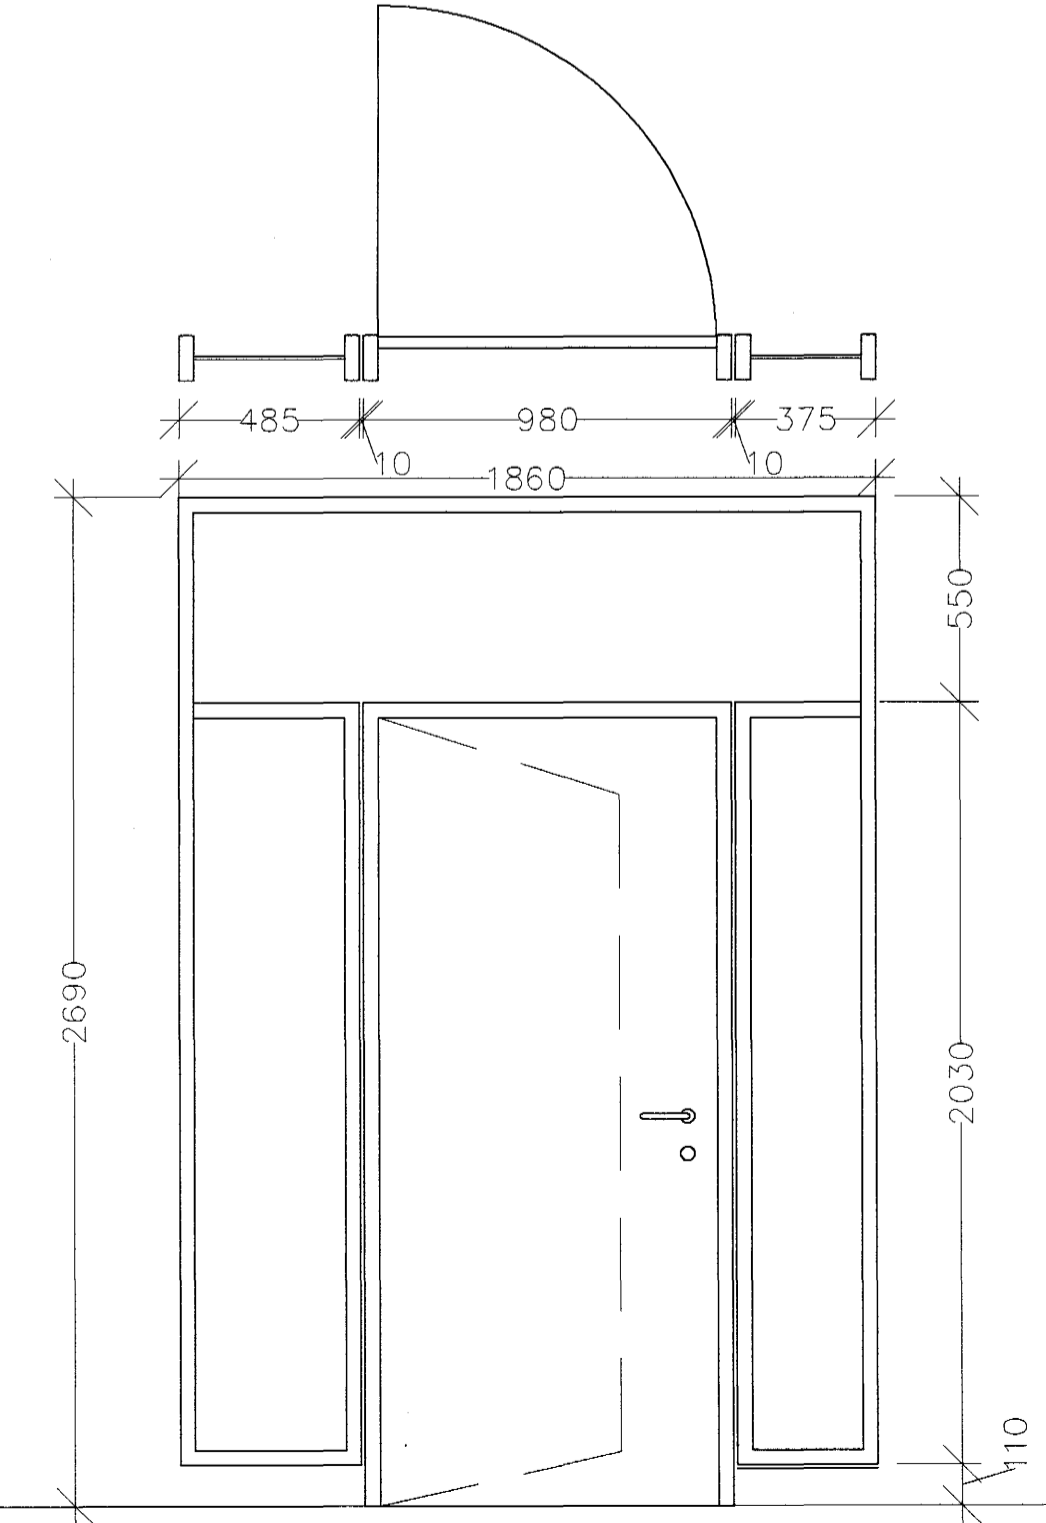
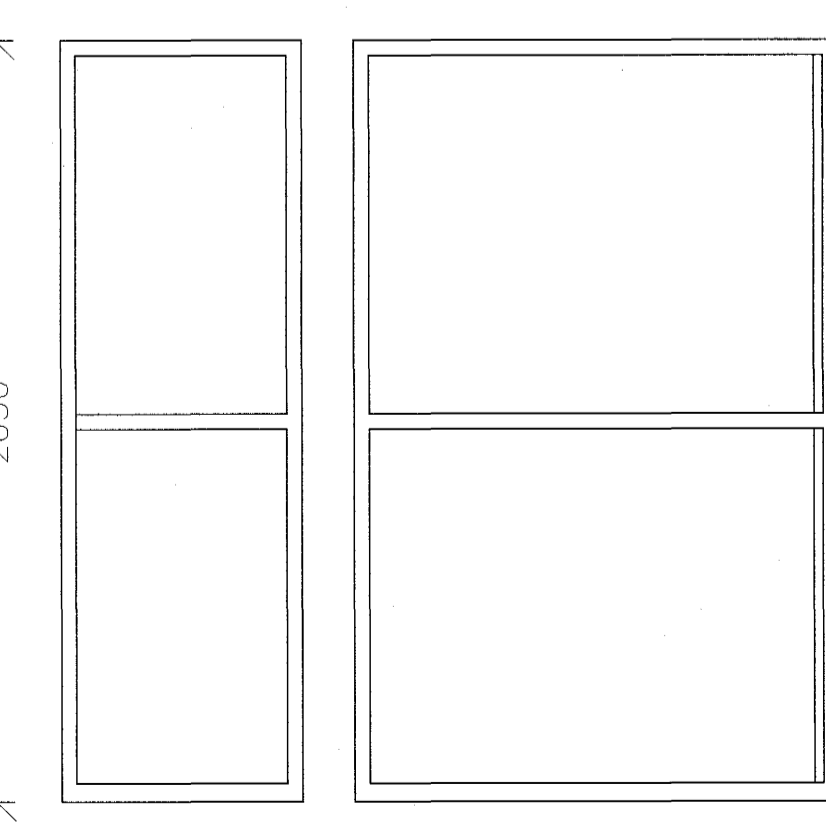
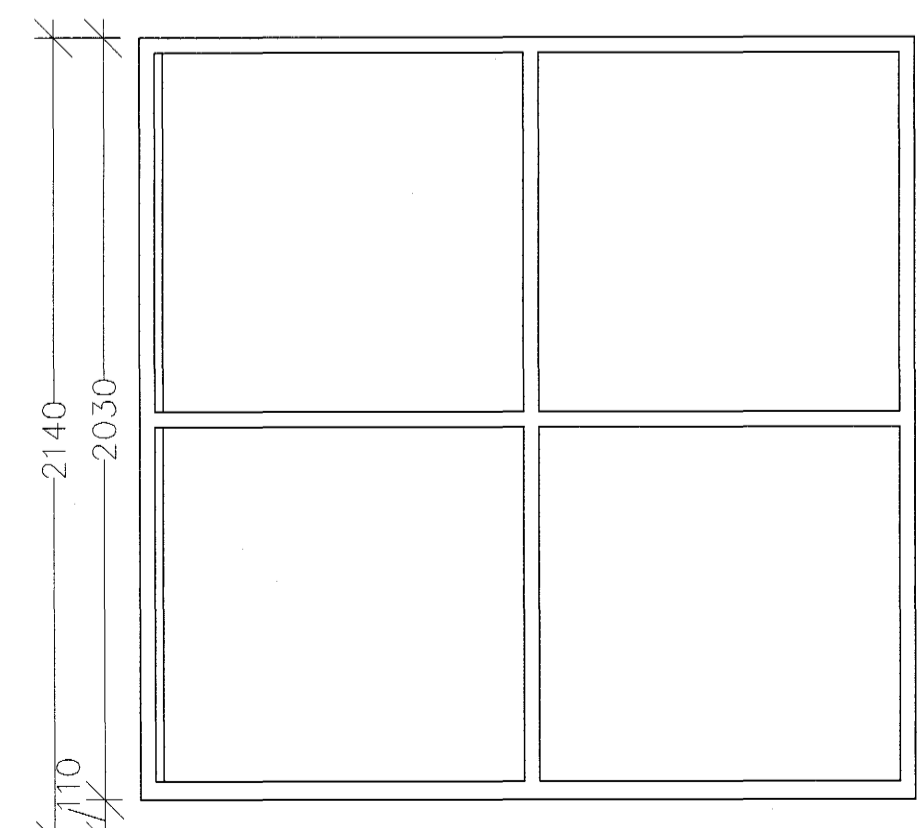
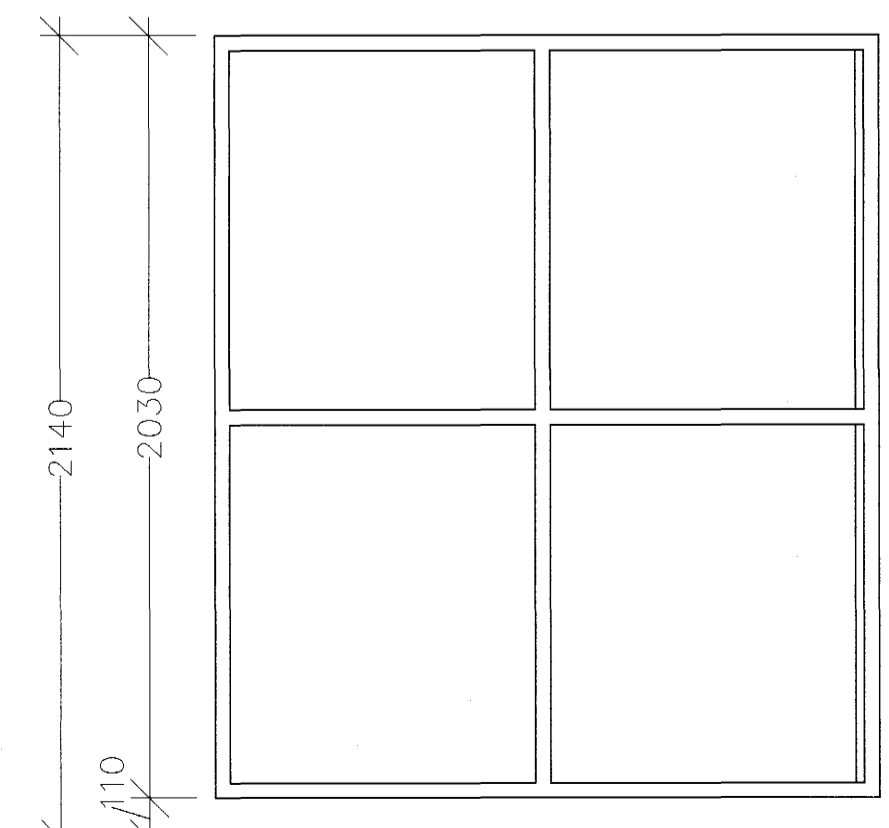
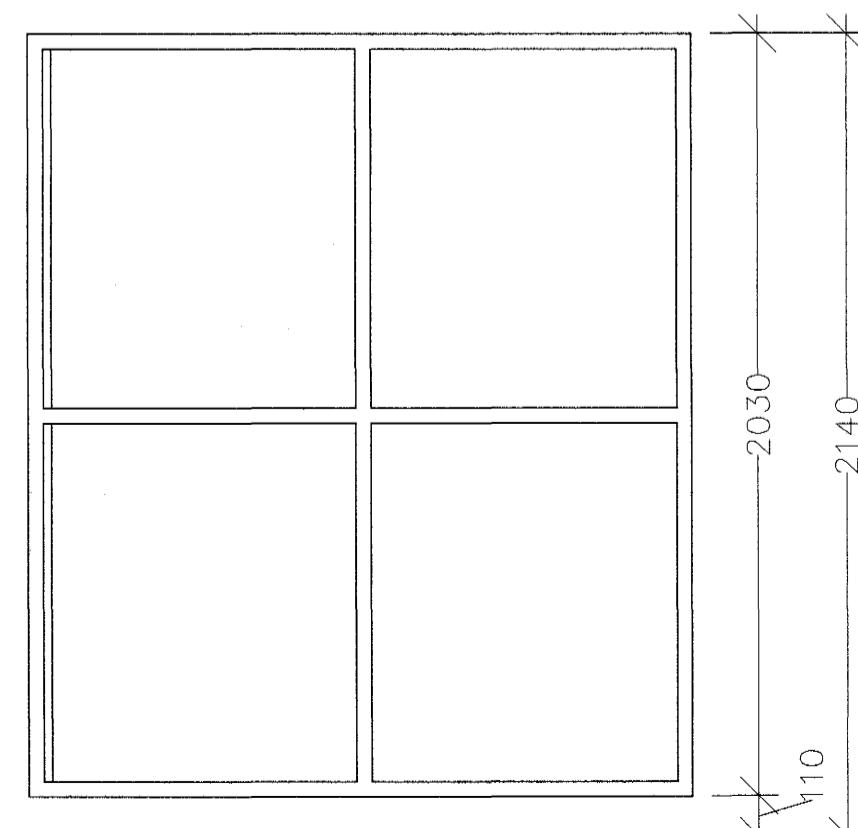
**I-H E-30**  
1. stk

**I-I E-30**  
1. stk

**I-J E-30**  
1. stk

**I-K E-30**  
1. stk

**I-L E-30**  
1. stk

**I-G**  
2. stk
