BLIKAÁS 30  
 HITA- OG NEYSLUVATNSLAGNIR  
 GRUNNMYND NEDRI HÆÐAR  
 MKV. 1:50

**BLIKAÁS 30**  
**HAFNARFJÖRDUR**

Teikningarheiti: NEYSLUVATNS- OG HITALAGNIR  
 GRUNNMYND NEDRI HÆÐAR

Dags. 21.09.1999. Kvarði 1:50  
 Hannað PF Teiknað PF Samp. *[Signature]*  
 Verknr. 99-823 Teikn.nr. 809 Breyt.nr. A

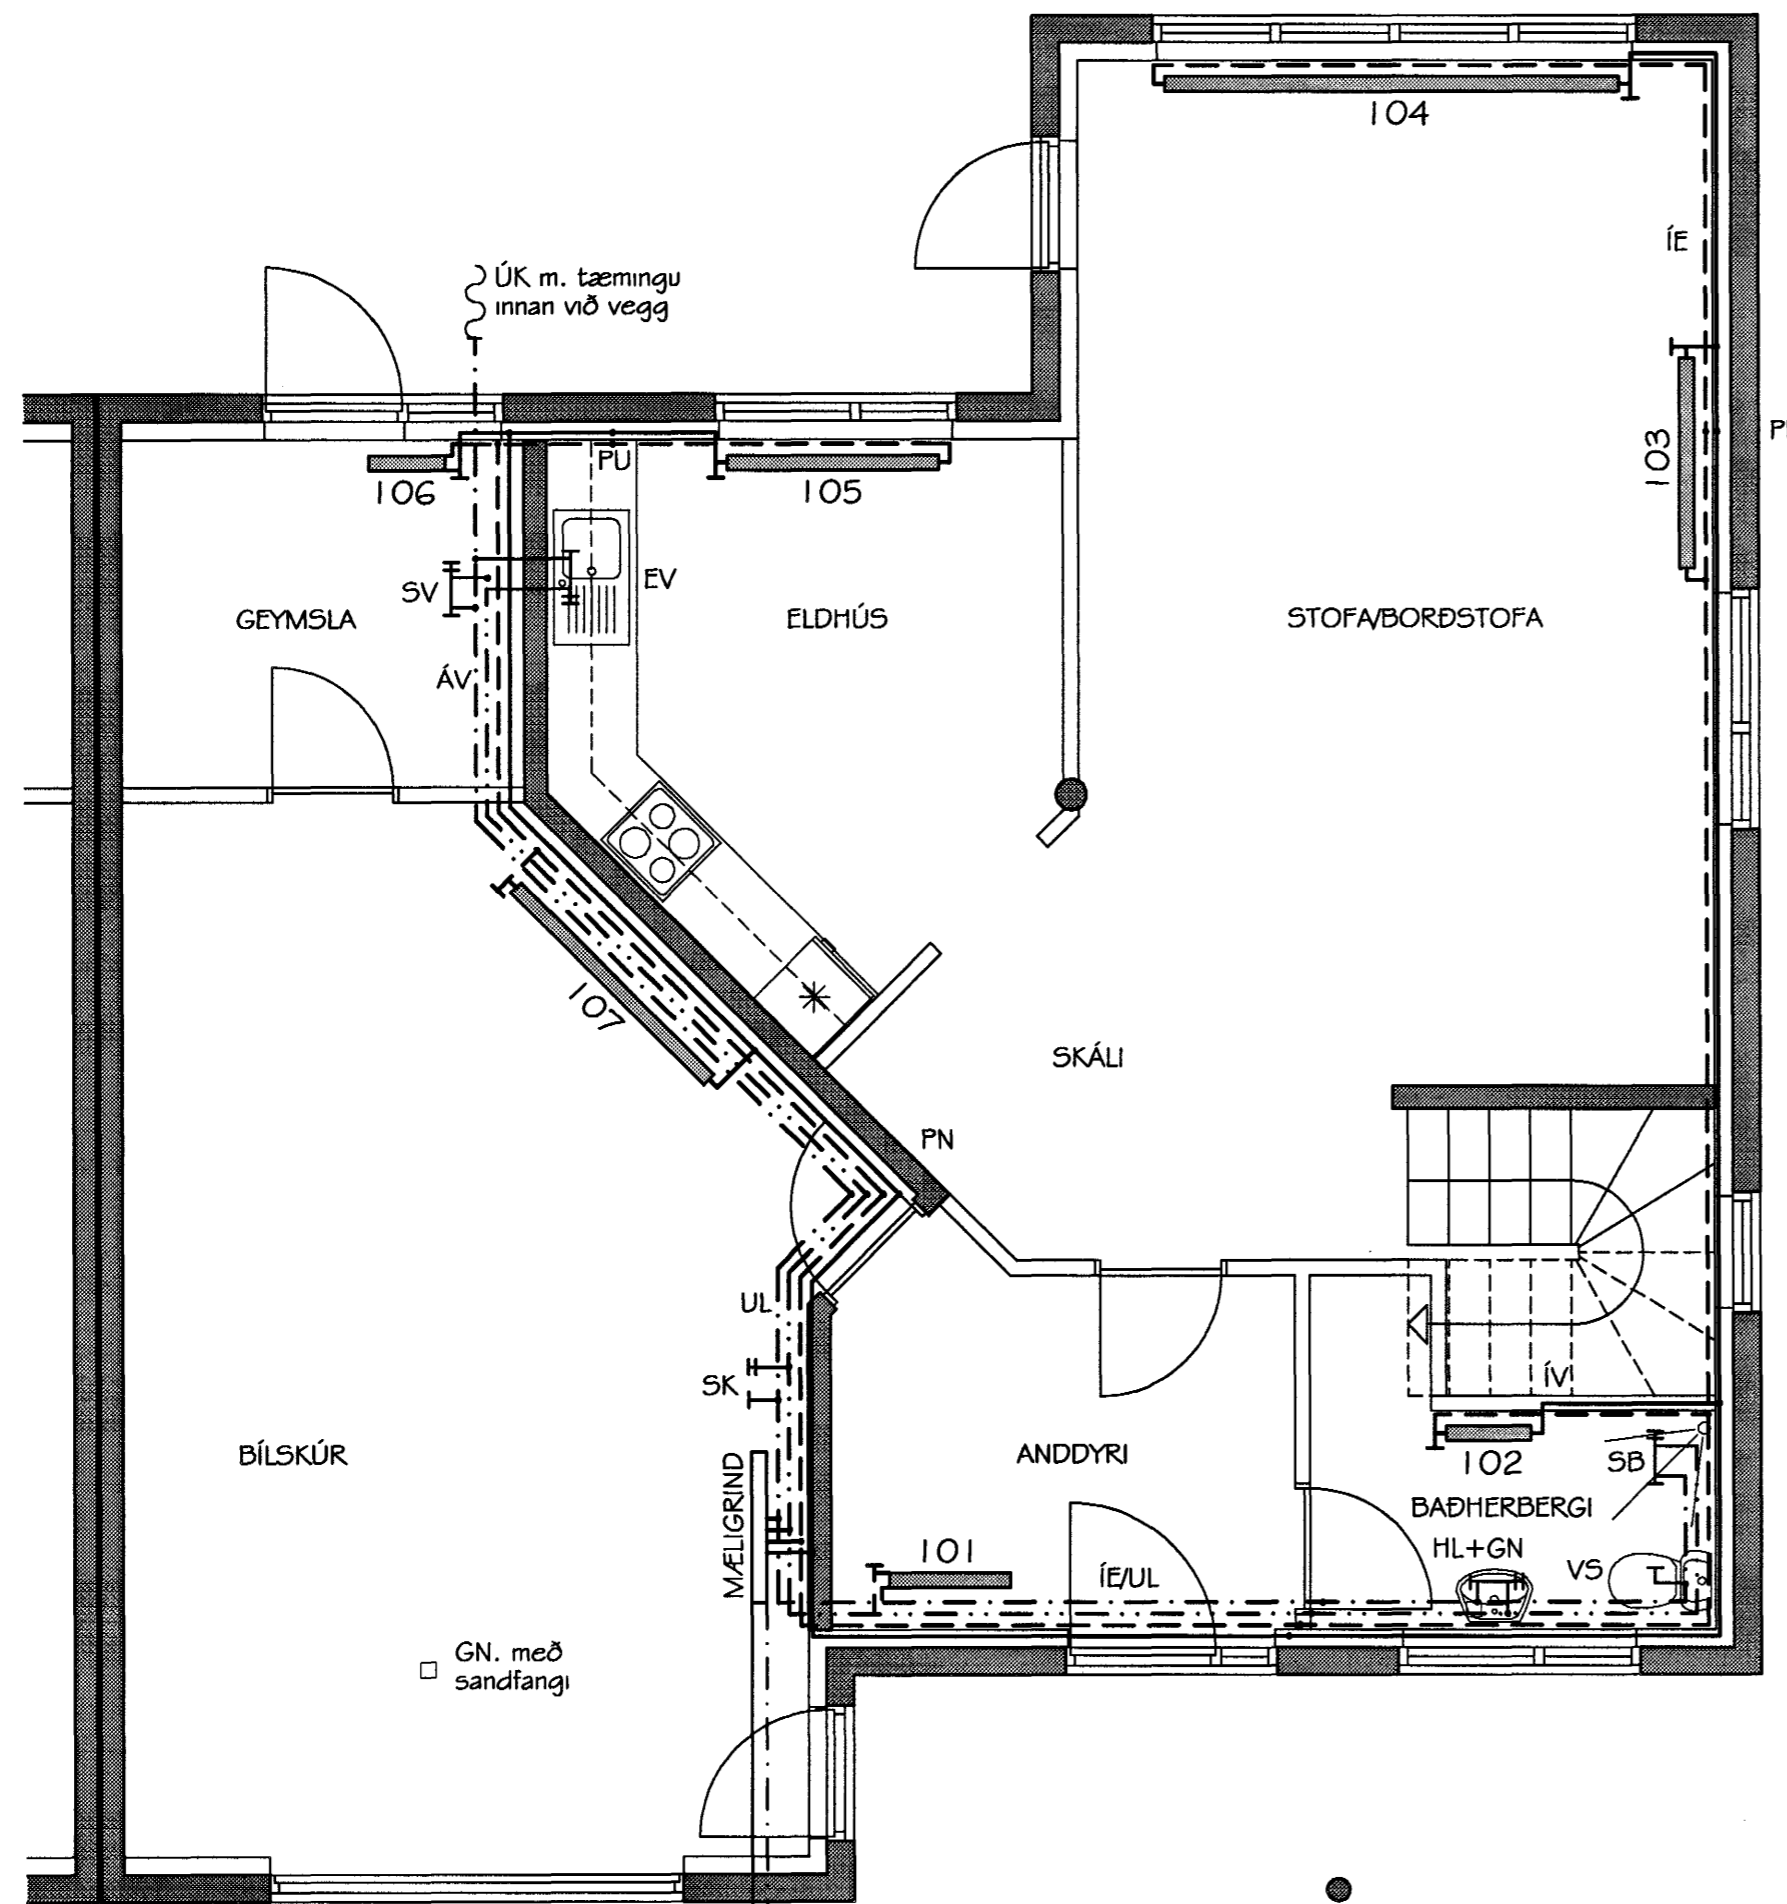
Hemmað hitalag  
 Hittá vaxavéttu 0372 PEH  
 dregin í 050 PEH hliðarlínu
