RVÍK I MA183	HÚSASMÍDJAN H SÚÐAVOGI 3-5, RVÍK. SÍMI 84599 F FIFUHVAMMI KÓPAV. SÍMI 43521	GERÐ NR.
REIKN. SGS	BLÓMVANGUR 15	VERK NR.
TEIKN. YFIRF.	HAFNARFIRÐI	S 720
MÆLIKV.	SÖKKLAR	TEIKN NR.
1:50:20		11

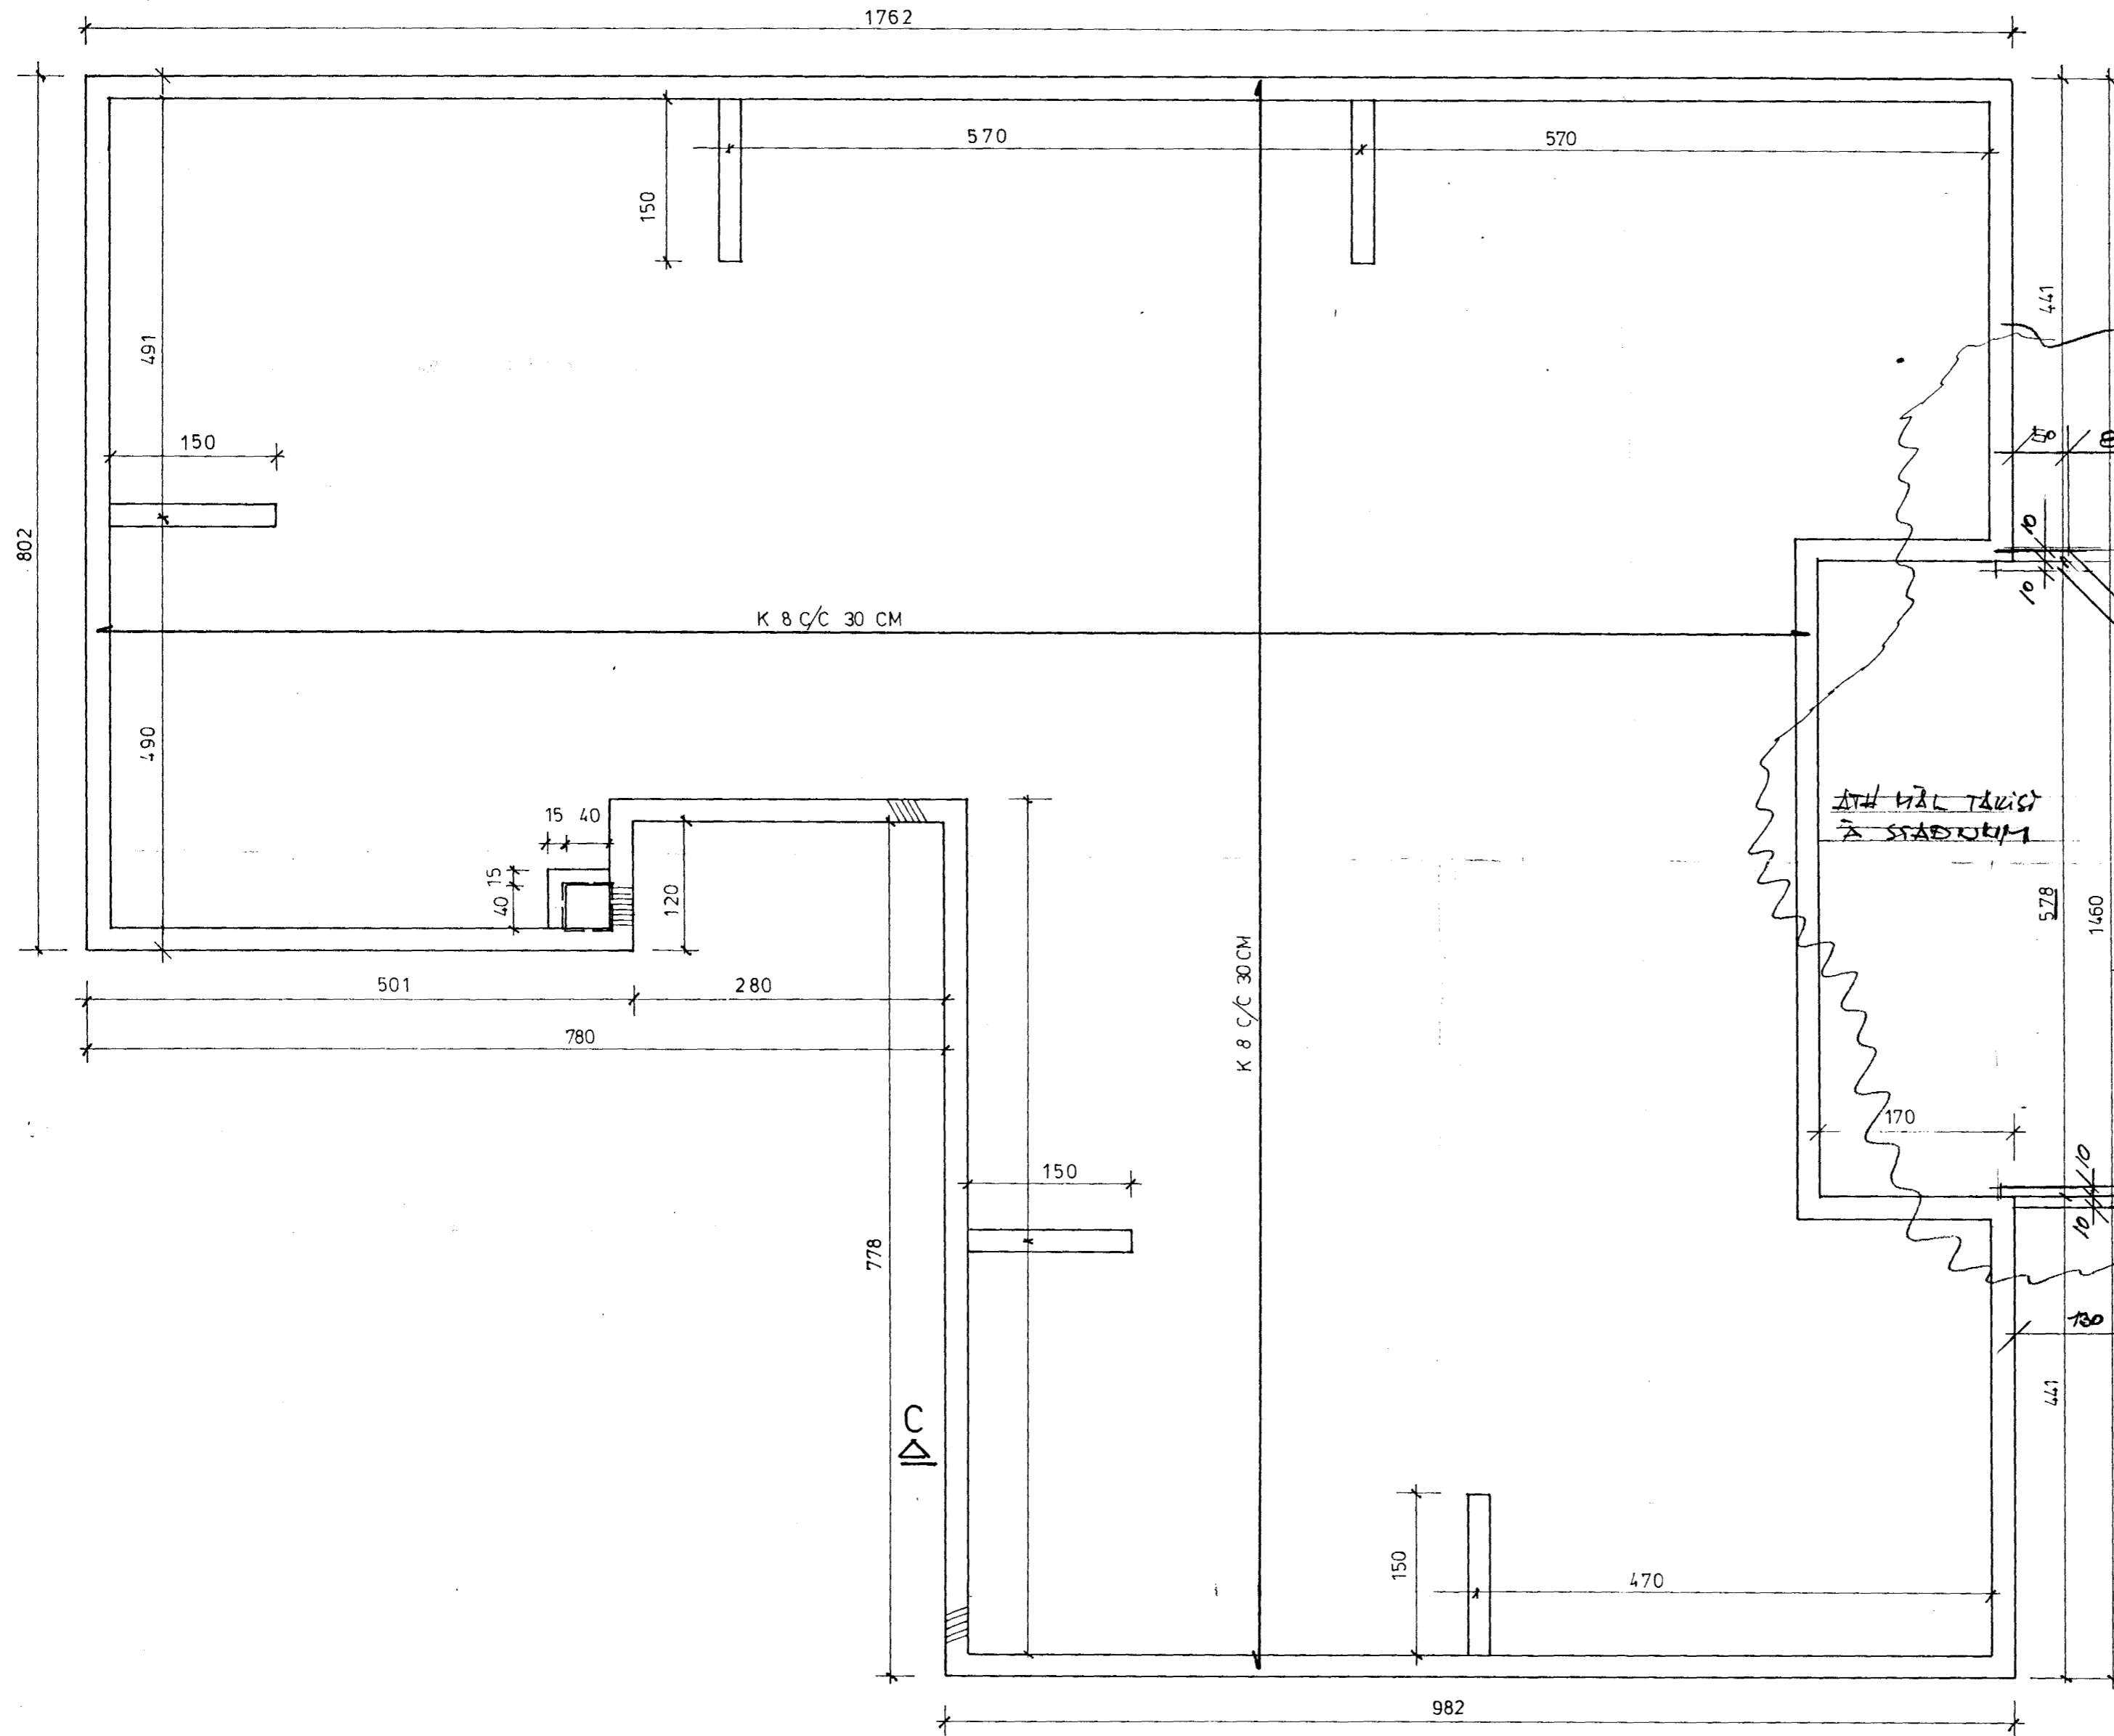
STÍFINGARVEGGIR NÁI UPP AÐ GÓLFPLÖTU,
OG JÁRNBENDIST EINS OG ÚTVEGGIR

ATH. Sérstaklega þarf að vanda uppslátt sökkla,
uppsláttur sökkla sé rækilega afstífaður
og nákvæmlega í réttri hæð og réttri línu.
