BYGGÐ EHF
VERKFRÆÐISTOFAN

Hita- og hreinlætislagirnir
Brunnar og niðurföll
Grunnmyndir og snið

Sigrún Magnúsdóttir
1:20
H AA Y D
AA JS 27.10.99
Samb.
AA
Nr.
99.02-2.13

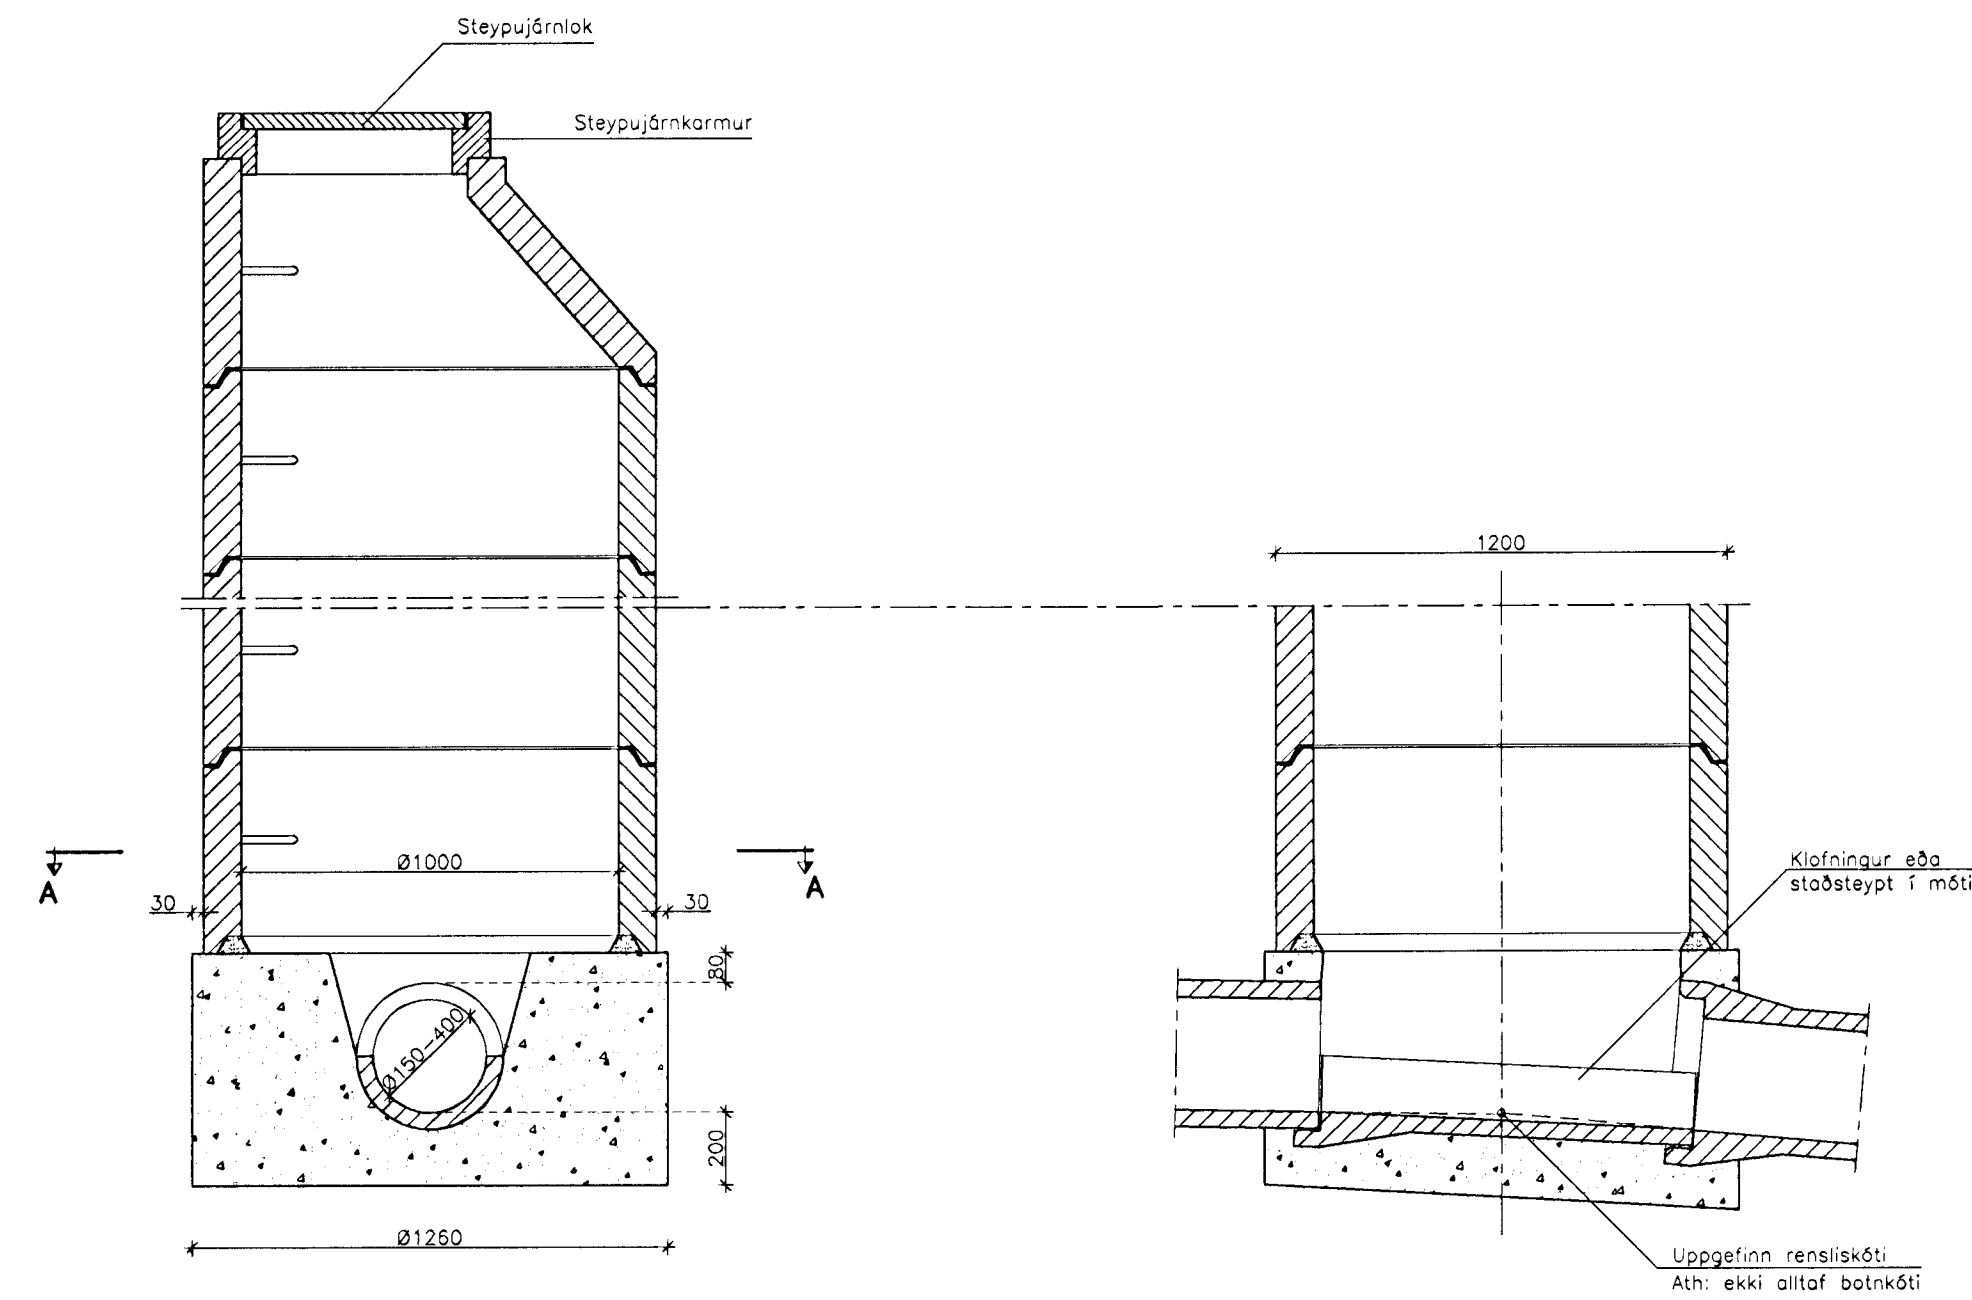
Þverskurður í BR1000ST
1:20

Langskurður í BR1000ST
1:20
