**ÞRÓTTAMIÐSTÖÐ**  
BÚÐARVIRKI  
VEGGEININGAR V9-V12, G1-G3  
SMÍÐATEIKNINGAR

Mív. 1:20 Teikn. nr. **B-1.14** Verk nr. 116  
Blað nr.

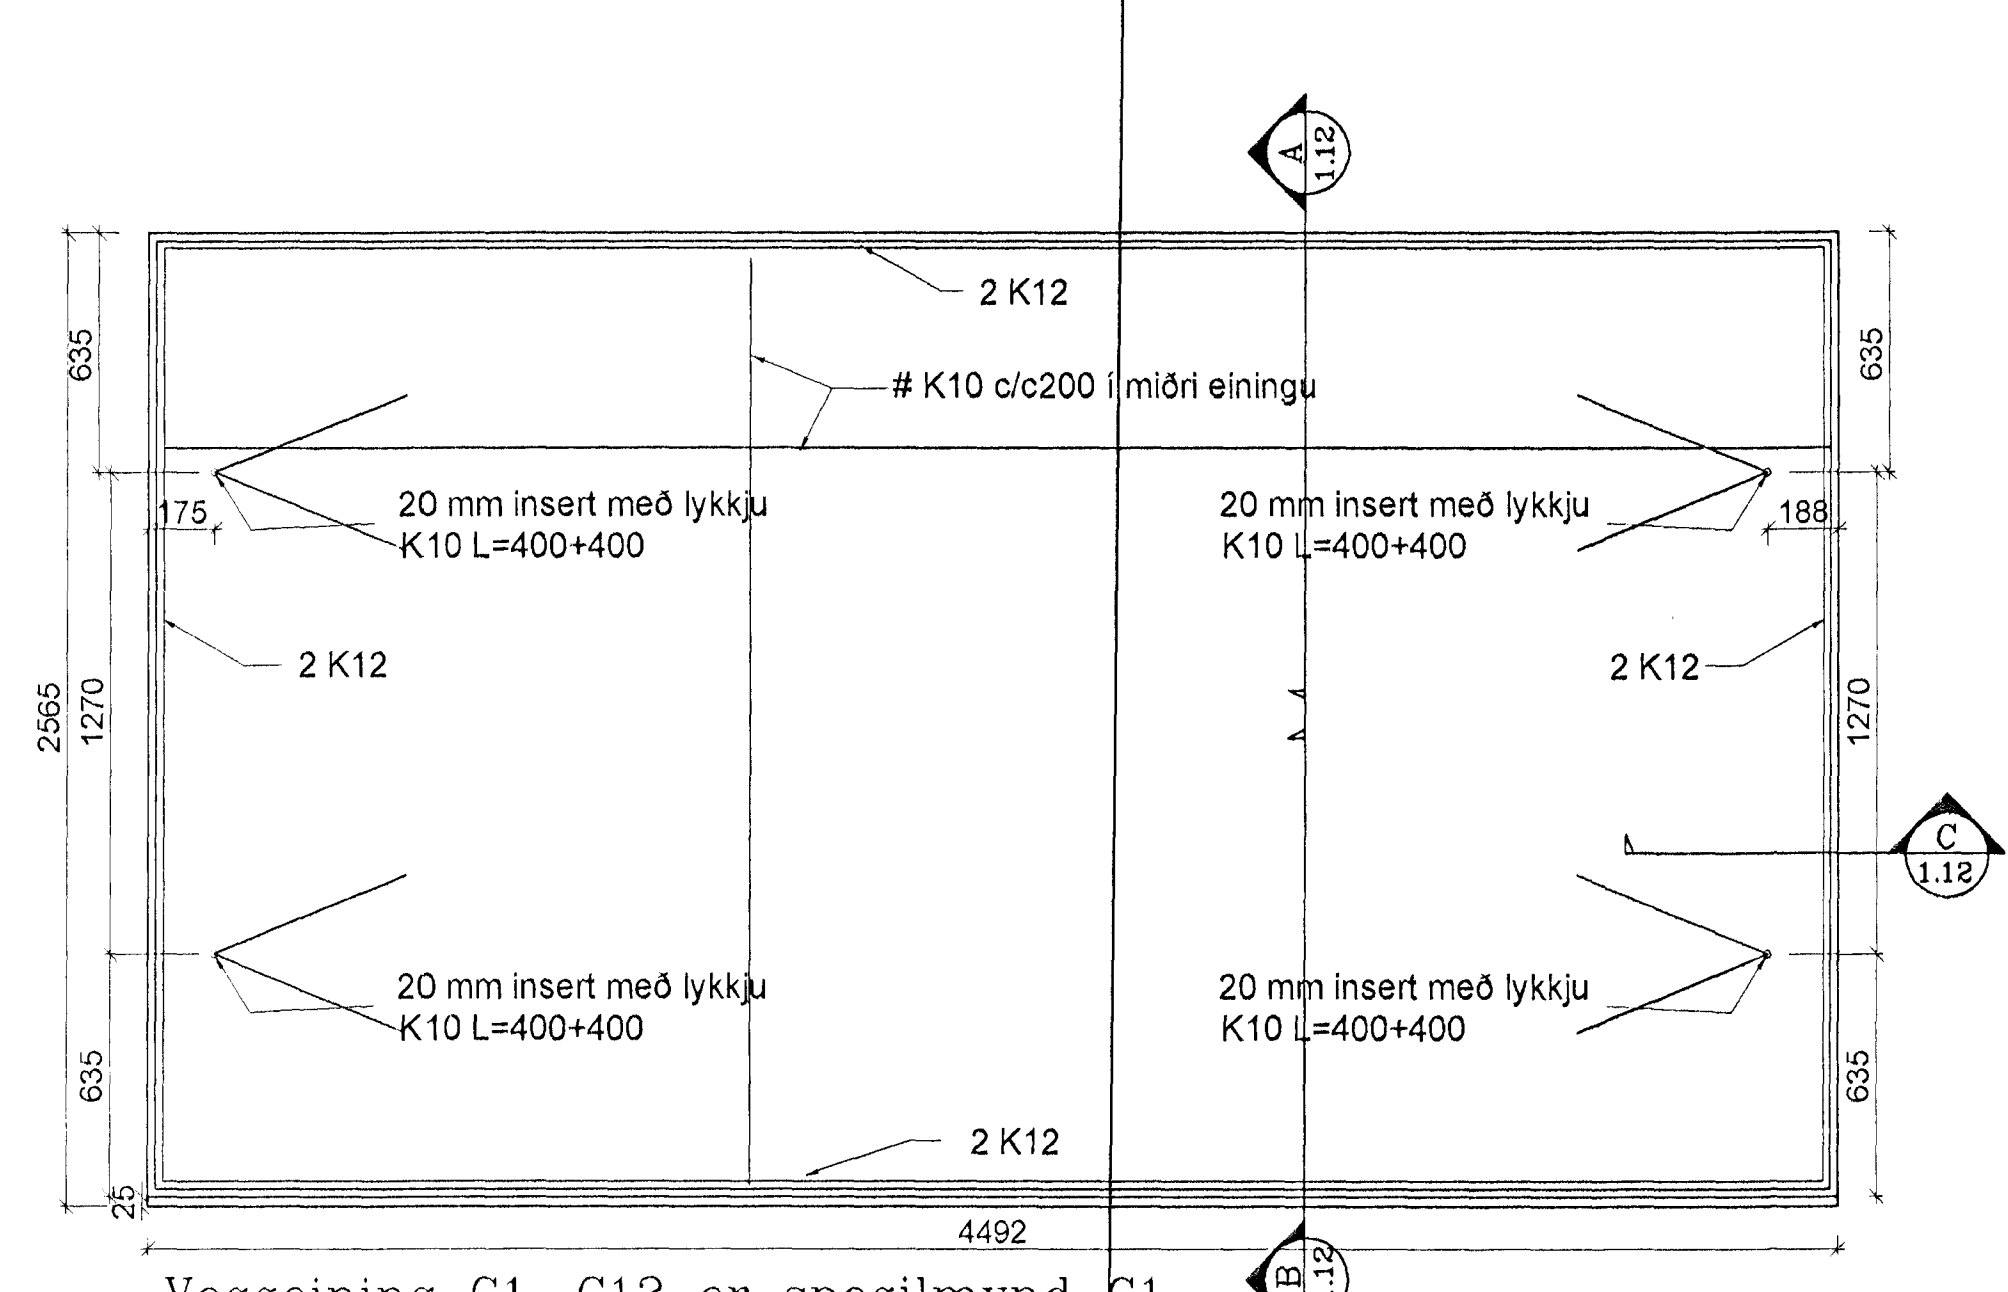
Veggeining G1, G12 er spegilmynd G1  
Veggeining G1' er eins og G1 nema deili B, sjá Deili B', G13 er spegilmynd G1'

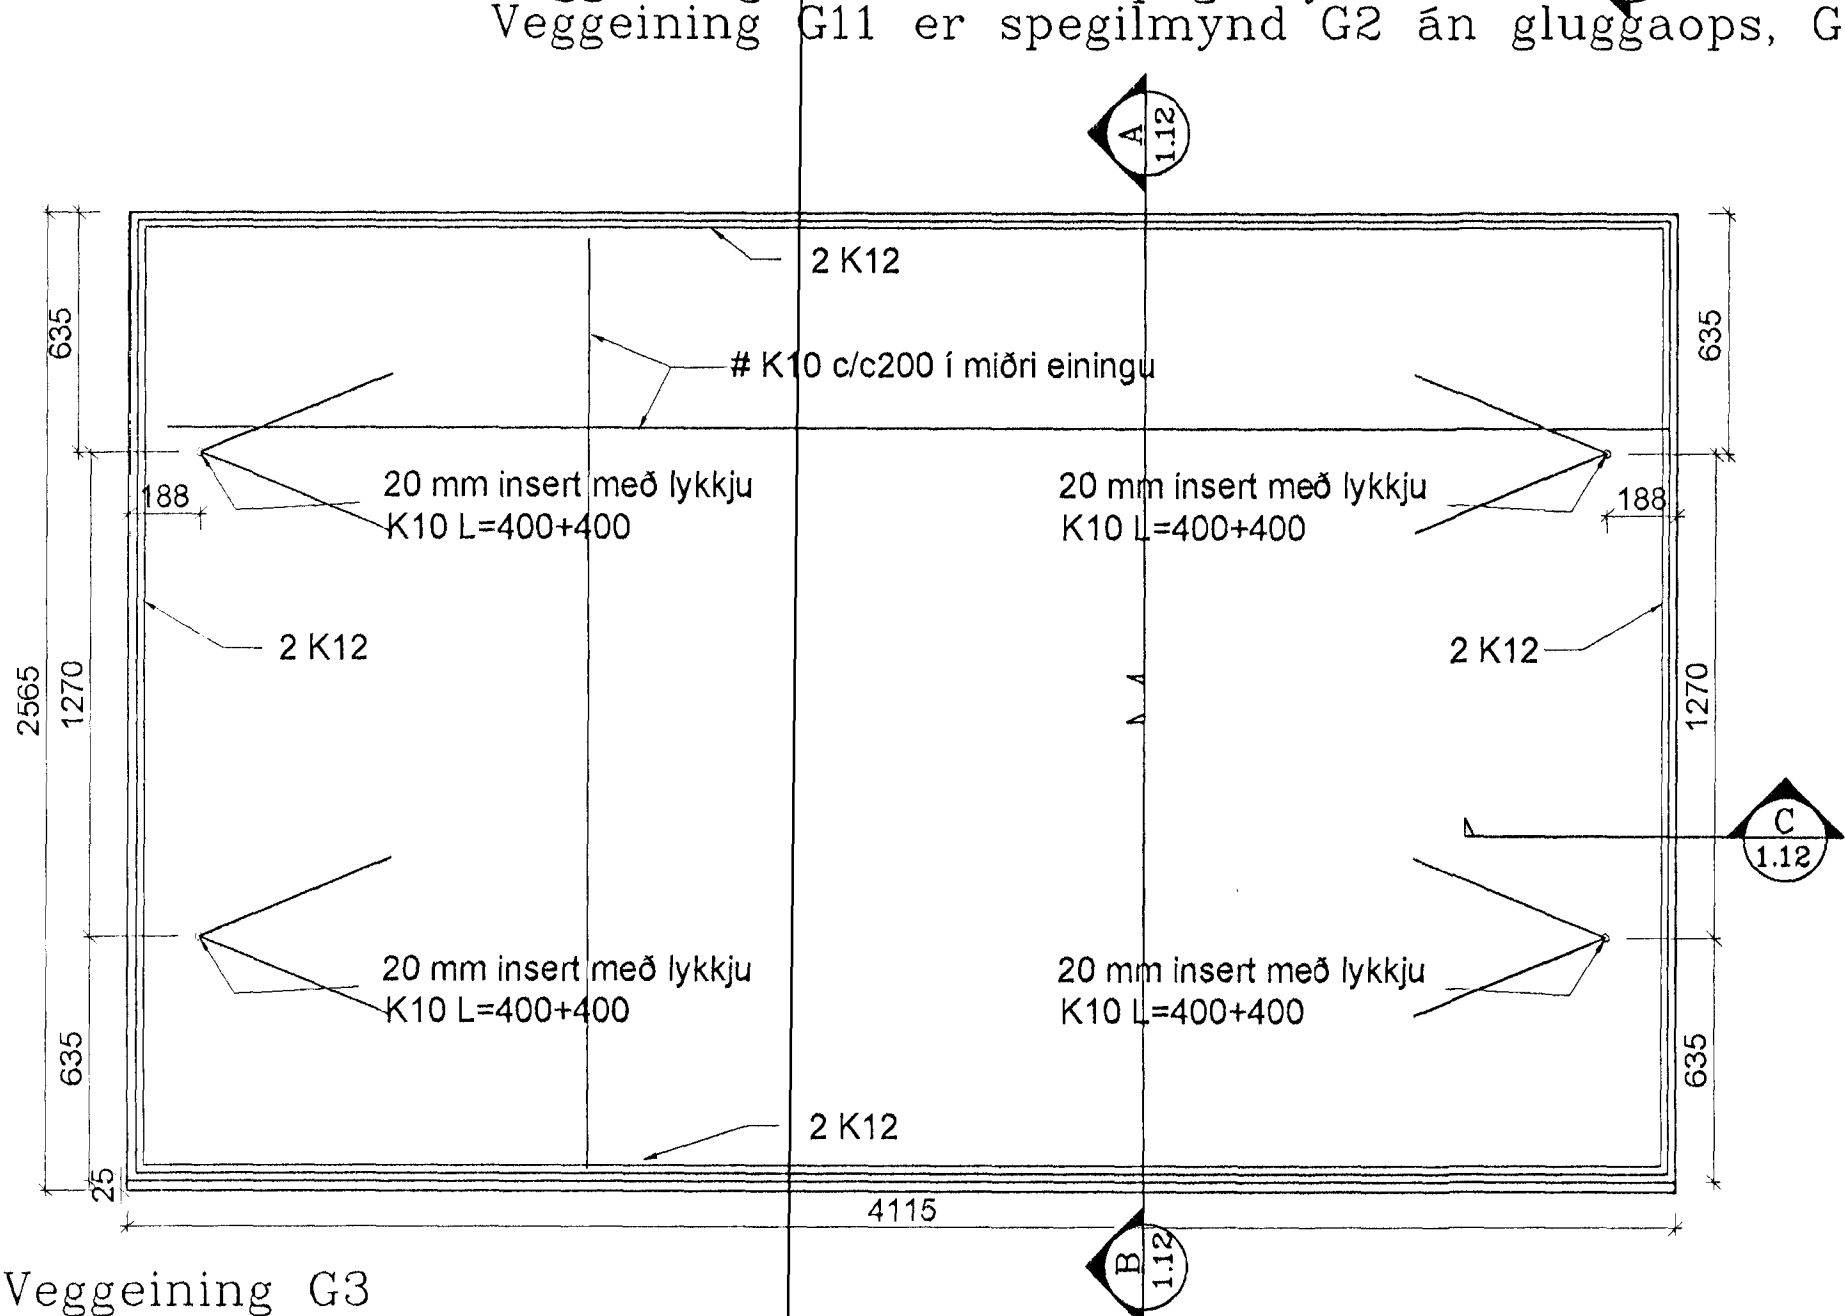
Veggeining G3  
Veggeining G3' er eins og G3 nema deili B, sjá Deili B'
