HEIÐVANGUR 2. Hafnarfirði.

Heiðvangur 2 Hafnarfirði.	Húsnáðsáráðgjafastofan s/f Suðurlandsbraut 20
Hitalögn, grunnmynd kjallara.	sími 868100 Mkv 1:50
	Verk nr. <b>5011</b>
<i>Sigríður Þorjónsdóttir</i>

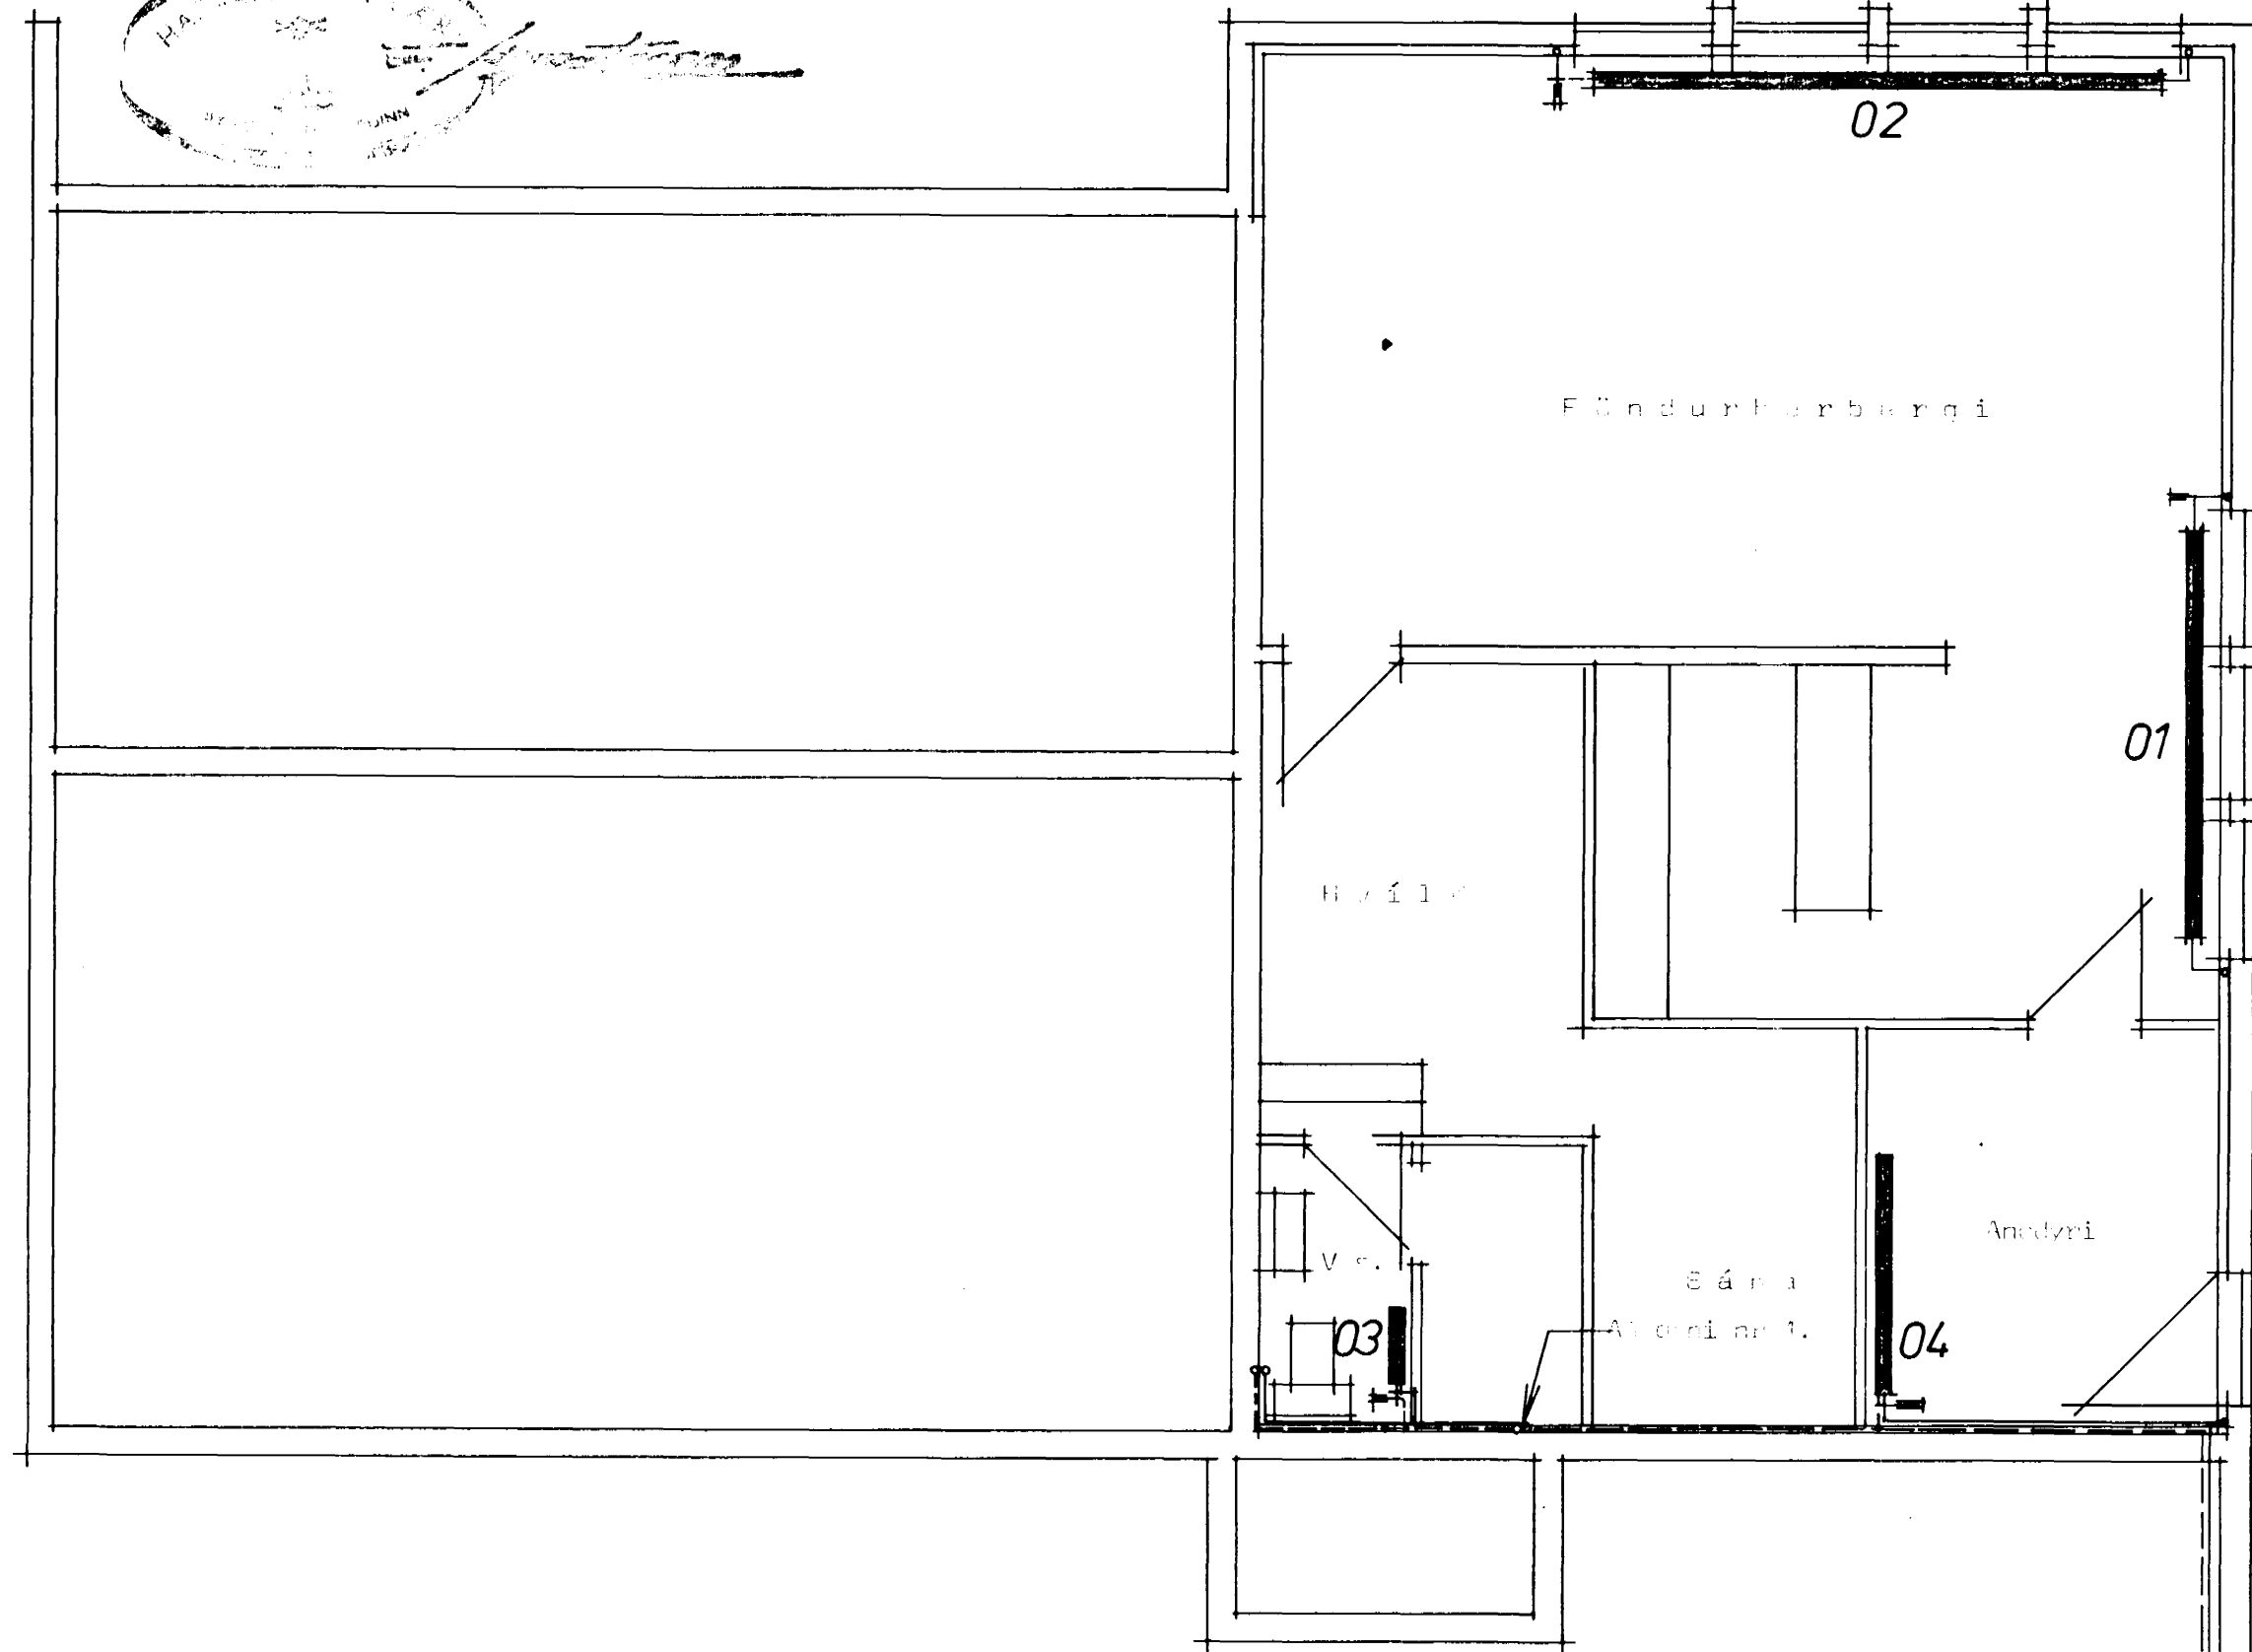
Grundmynd kjallara  
13.7.1:50

Lögn sé skilgreind með 5 cm "polyurethan" og lögn í plasthúlk.
