# STADALHÚS

<b>VERKEFNI</b> Hita og neyztuvatnseldgn	<b>DAGS.</b> Maí 1989.	<b>VERK NR</b>
	<b>MKV.</b> 1150	87-30
Hringbraut 40 Hafnarfirði	<b>BR.</b>	
	<b>BLAD NR</b> 3.02.1

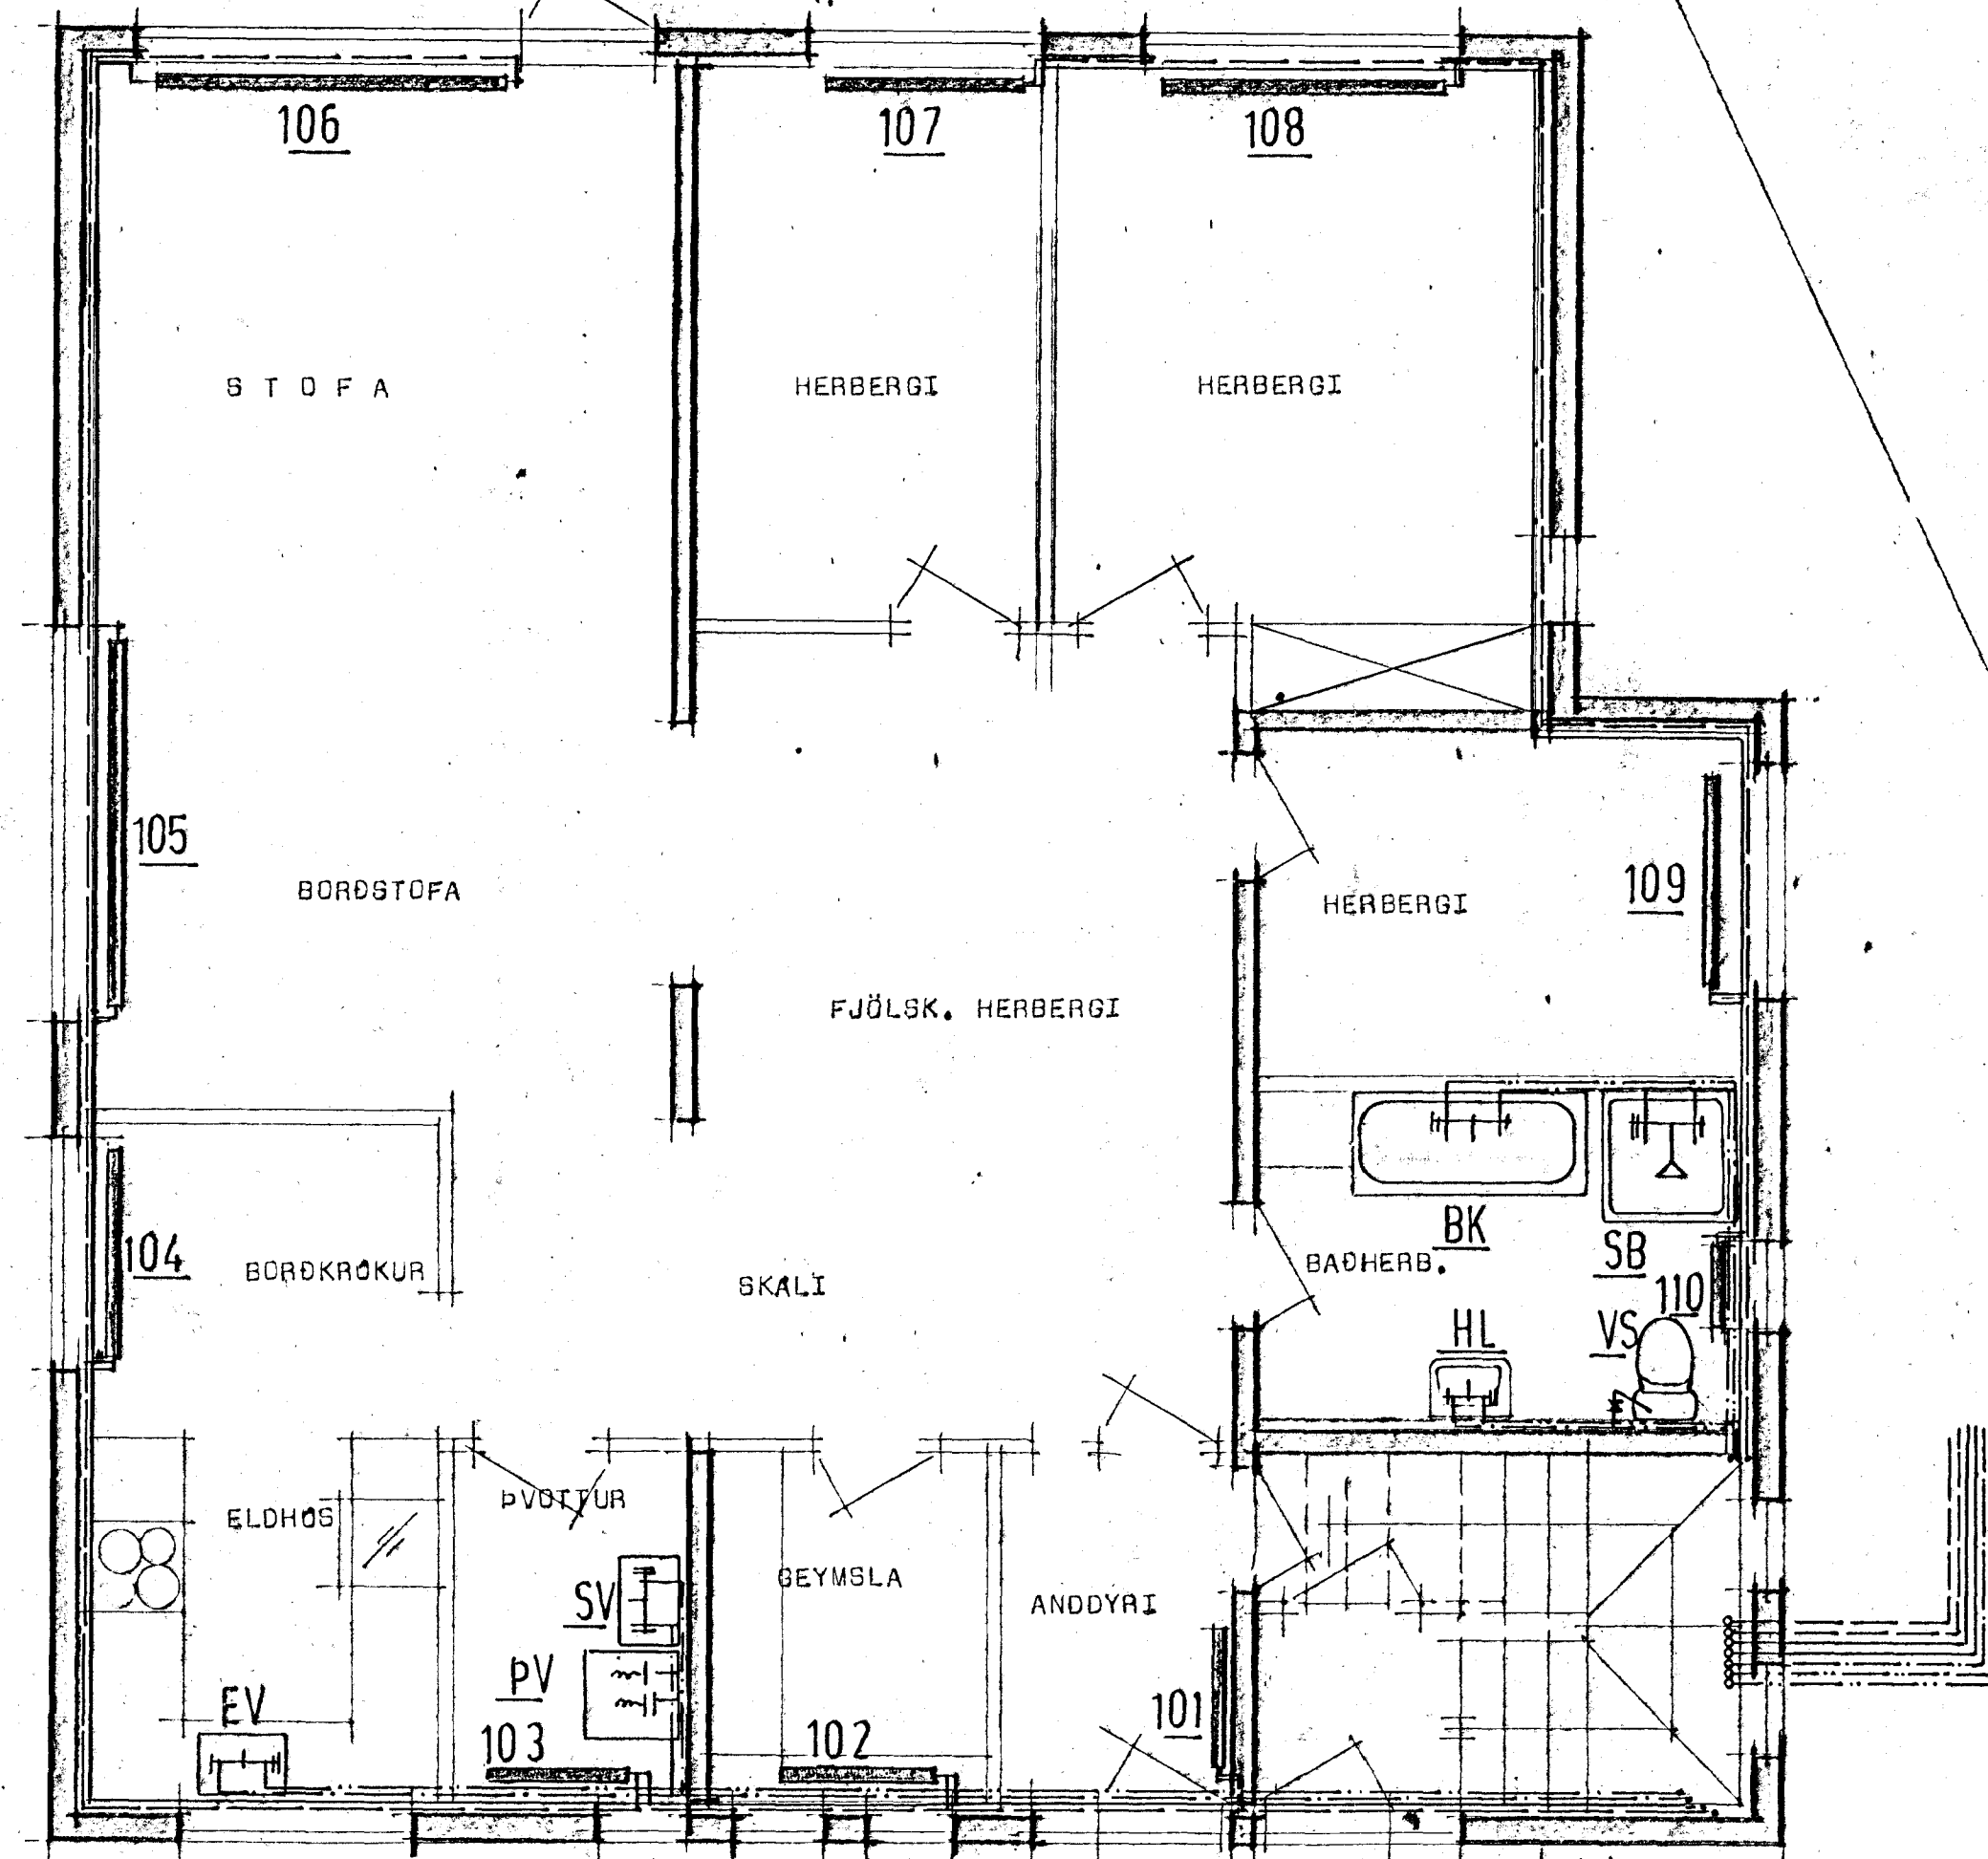
Grunnmynd neðri hæðar

: Kalt neyztuvatn lagt í 25 PEH-pípa.  
 : Aðrar leiðslur eru stálpípur einangraðar með polyurethane og hlífðarkápu úr peh,heildregin.
