<p>HAFNARFJARÐARBER UMHVERFIS- OG TEKNISVIÐ</p>	Hringhella 9, Hafnarfirði	
	<p>Strendingur ehf. Verkfræðipjónusta Reykjavíkureggar 88 - 228 Hafnarfjarður Sími 565 5640, Fax 565 5641</p>	
<p>Hafnarfirði</p> <p>Sigurður Guðmundsson 01-191083-7999</p>	<p>hamað: SG</p> <p>dagsetning: mars. 2001</p>	<p>teiknað: JW</p> <p>tekn. nr: 215</p> <p>stjofa: A</p>
<p>Byggingafræðingur Halvarðarinn</p> <p>Algrætt þenn</p> <p>27 MARS 2000</p>		<p>sjófarnd:</p> <p>malikvarði: 1:10, 1:5 A1</p>

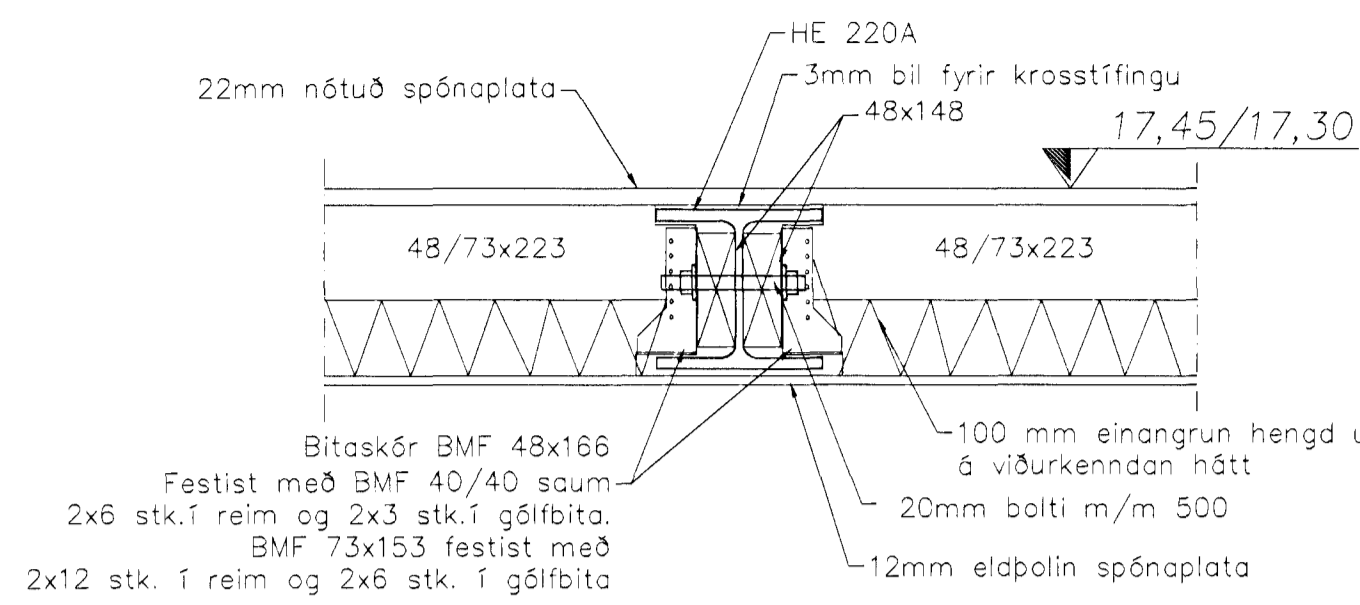
A Samsetning á límré í milllofti
212/213 Mælikvarði 1:10

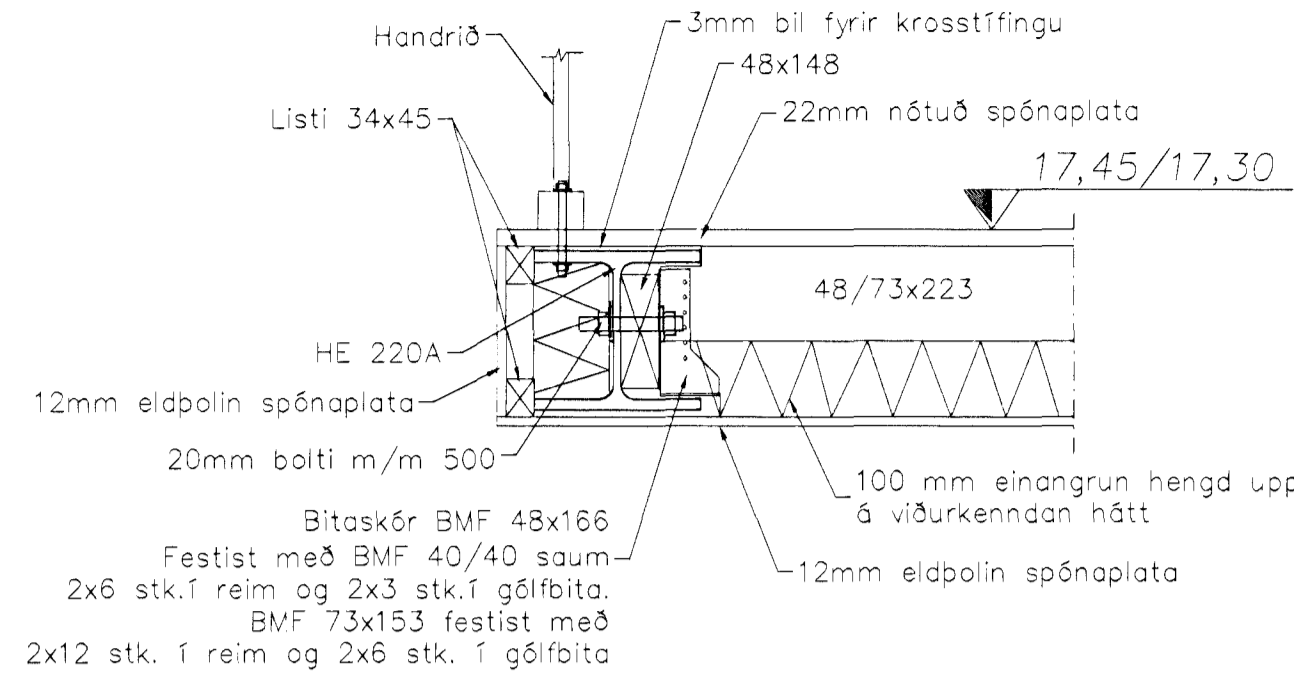
B Frágangur við stálbita
212/213 Mælikvarði 1:10

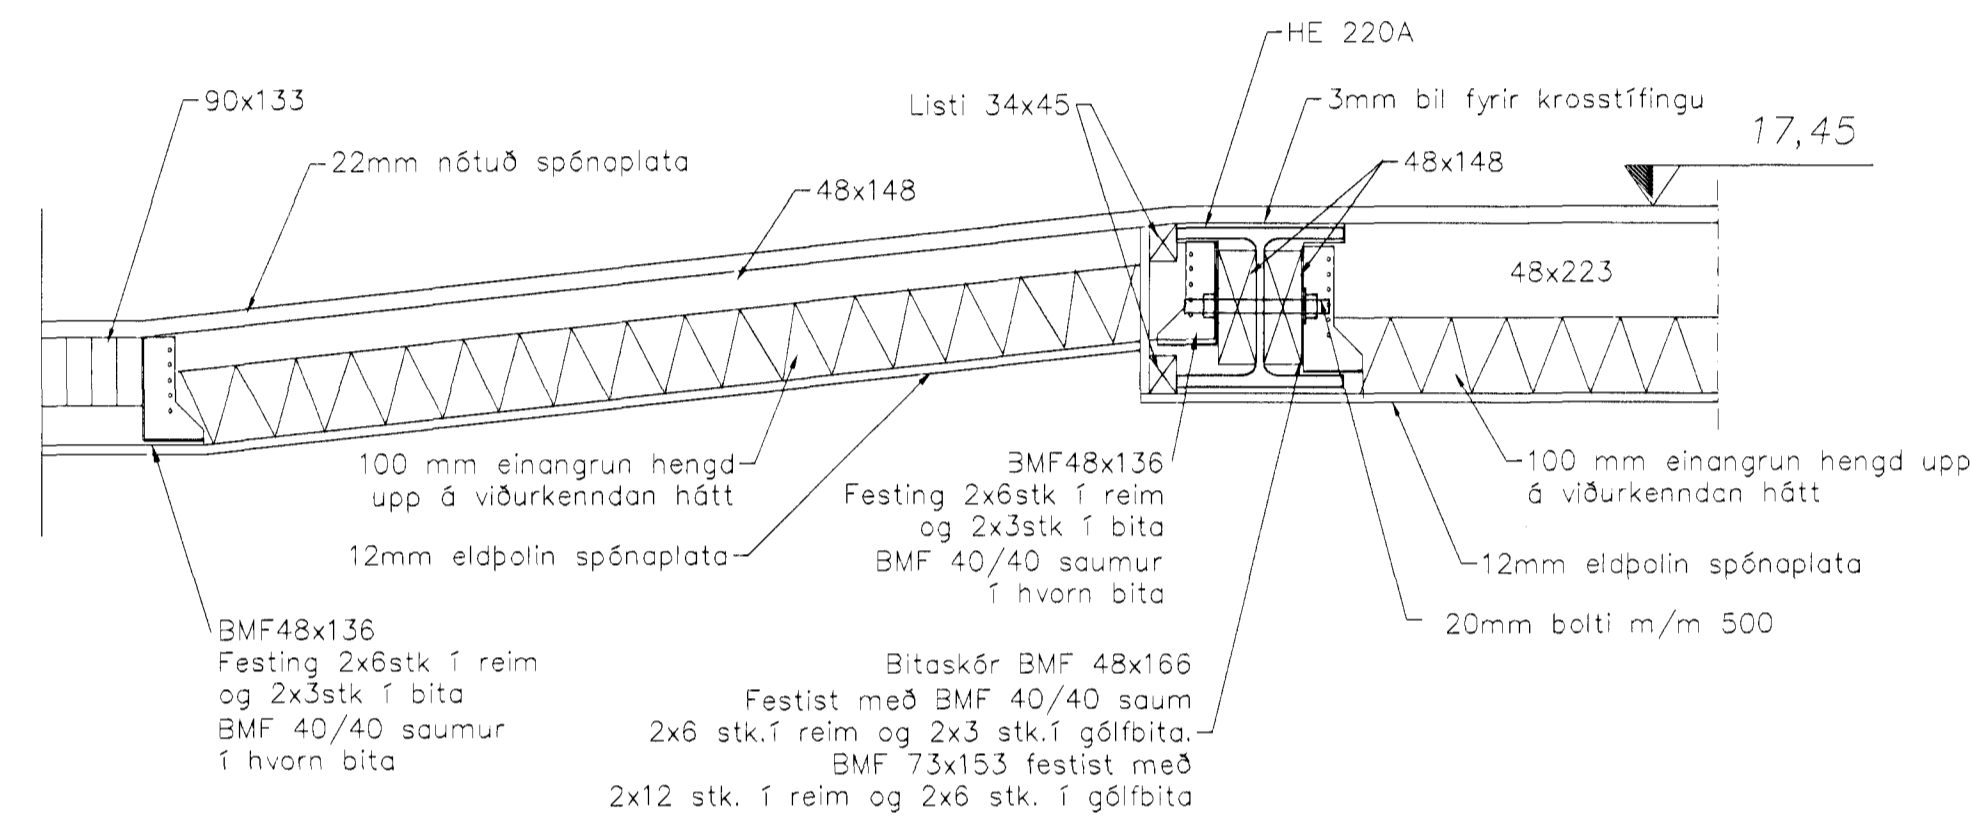
D Festing á brú í milllofti
212/213 Mælikvarði 1:10

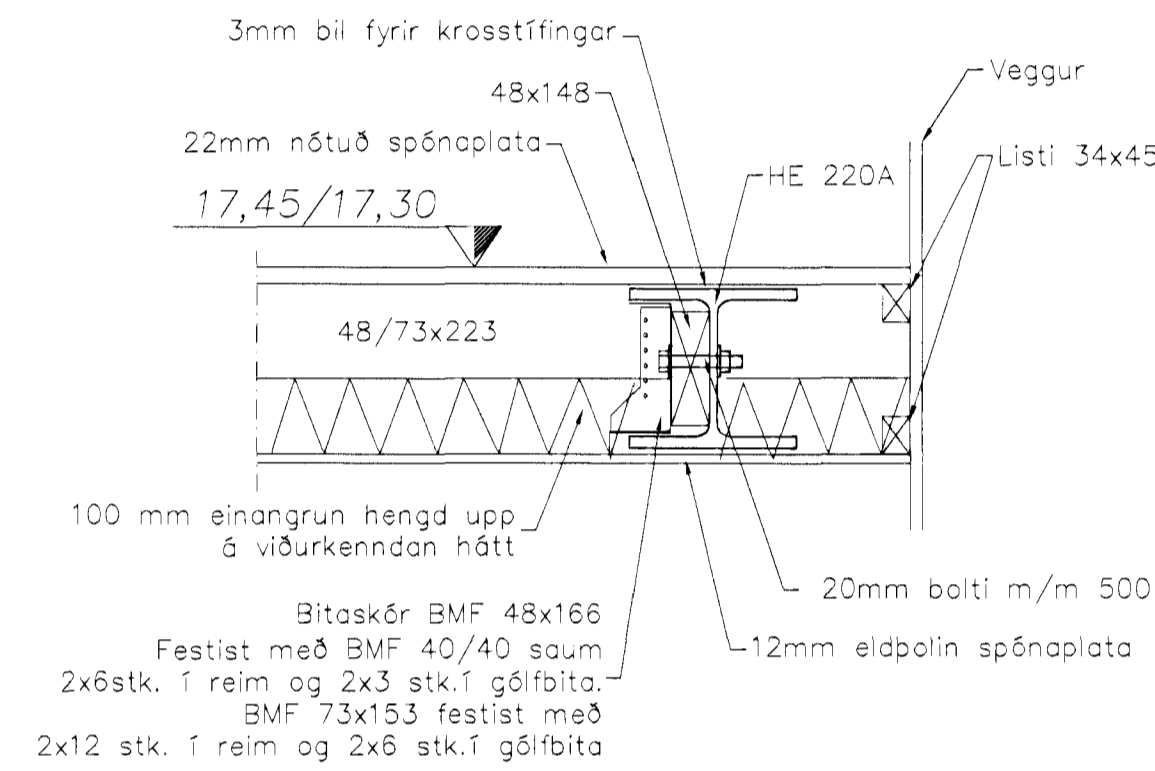
E Frágangur við vegg í línu 2
212/213 Mælikvarði 1:10

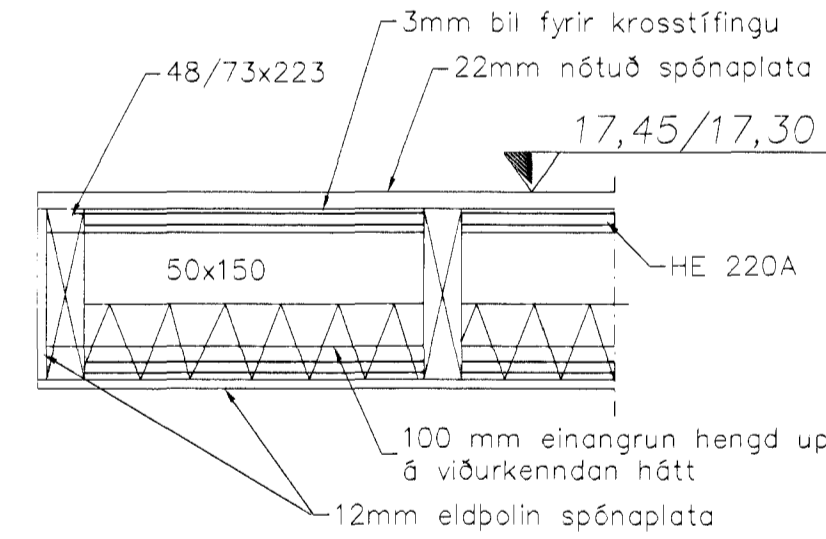
G Frágangur við stálbita
212/213 Mælikvarði 1:10
