VERKHEIT:				
Hvaleyrarbraut 41, Hafnarfirði.				
HEITI TEIKNINGAR				VERK NR.
Frárennislagnir utanhúss.				98-504
				TEIKNING NR.
				1801
HANNAÐ	TEIKNAD	YFIRFARID	DAGS	KVARDI
HÁ	HÁ		08.03.2002	1:200
BREYTT				
09.09.2002	1	2	3	4
				5

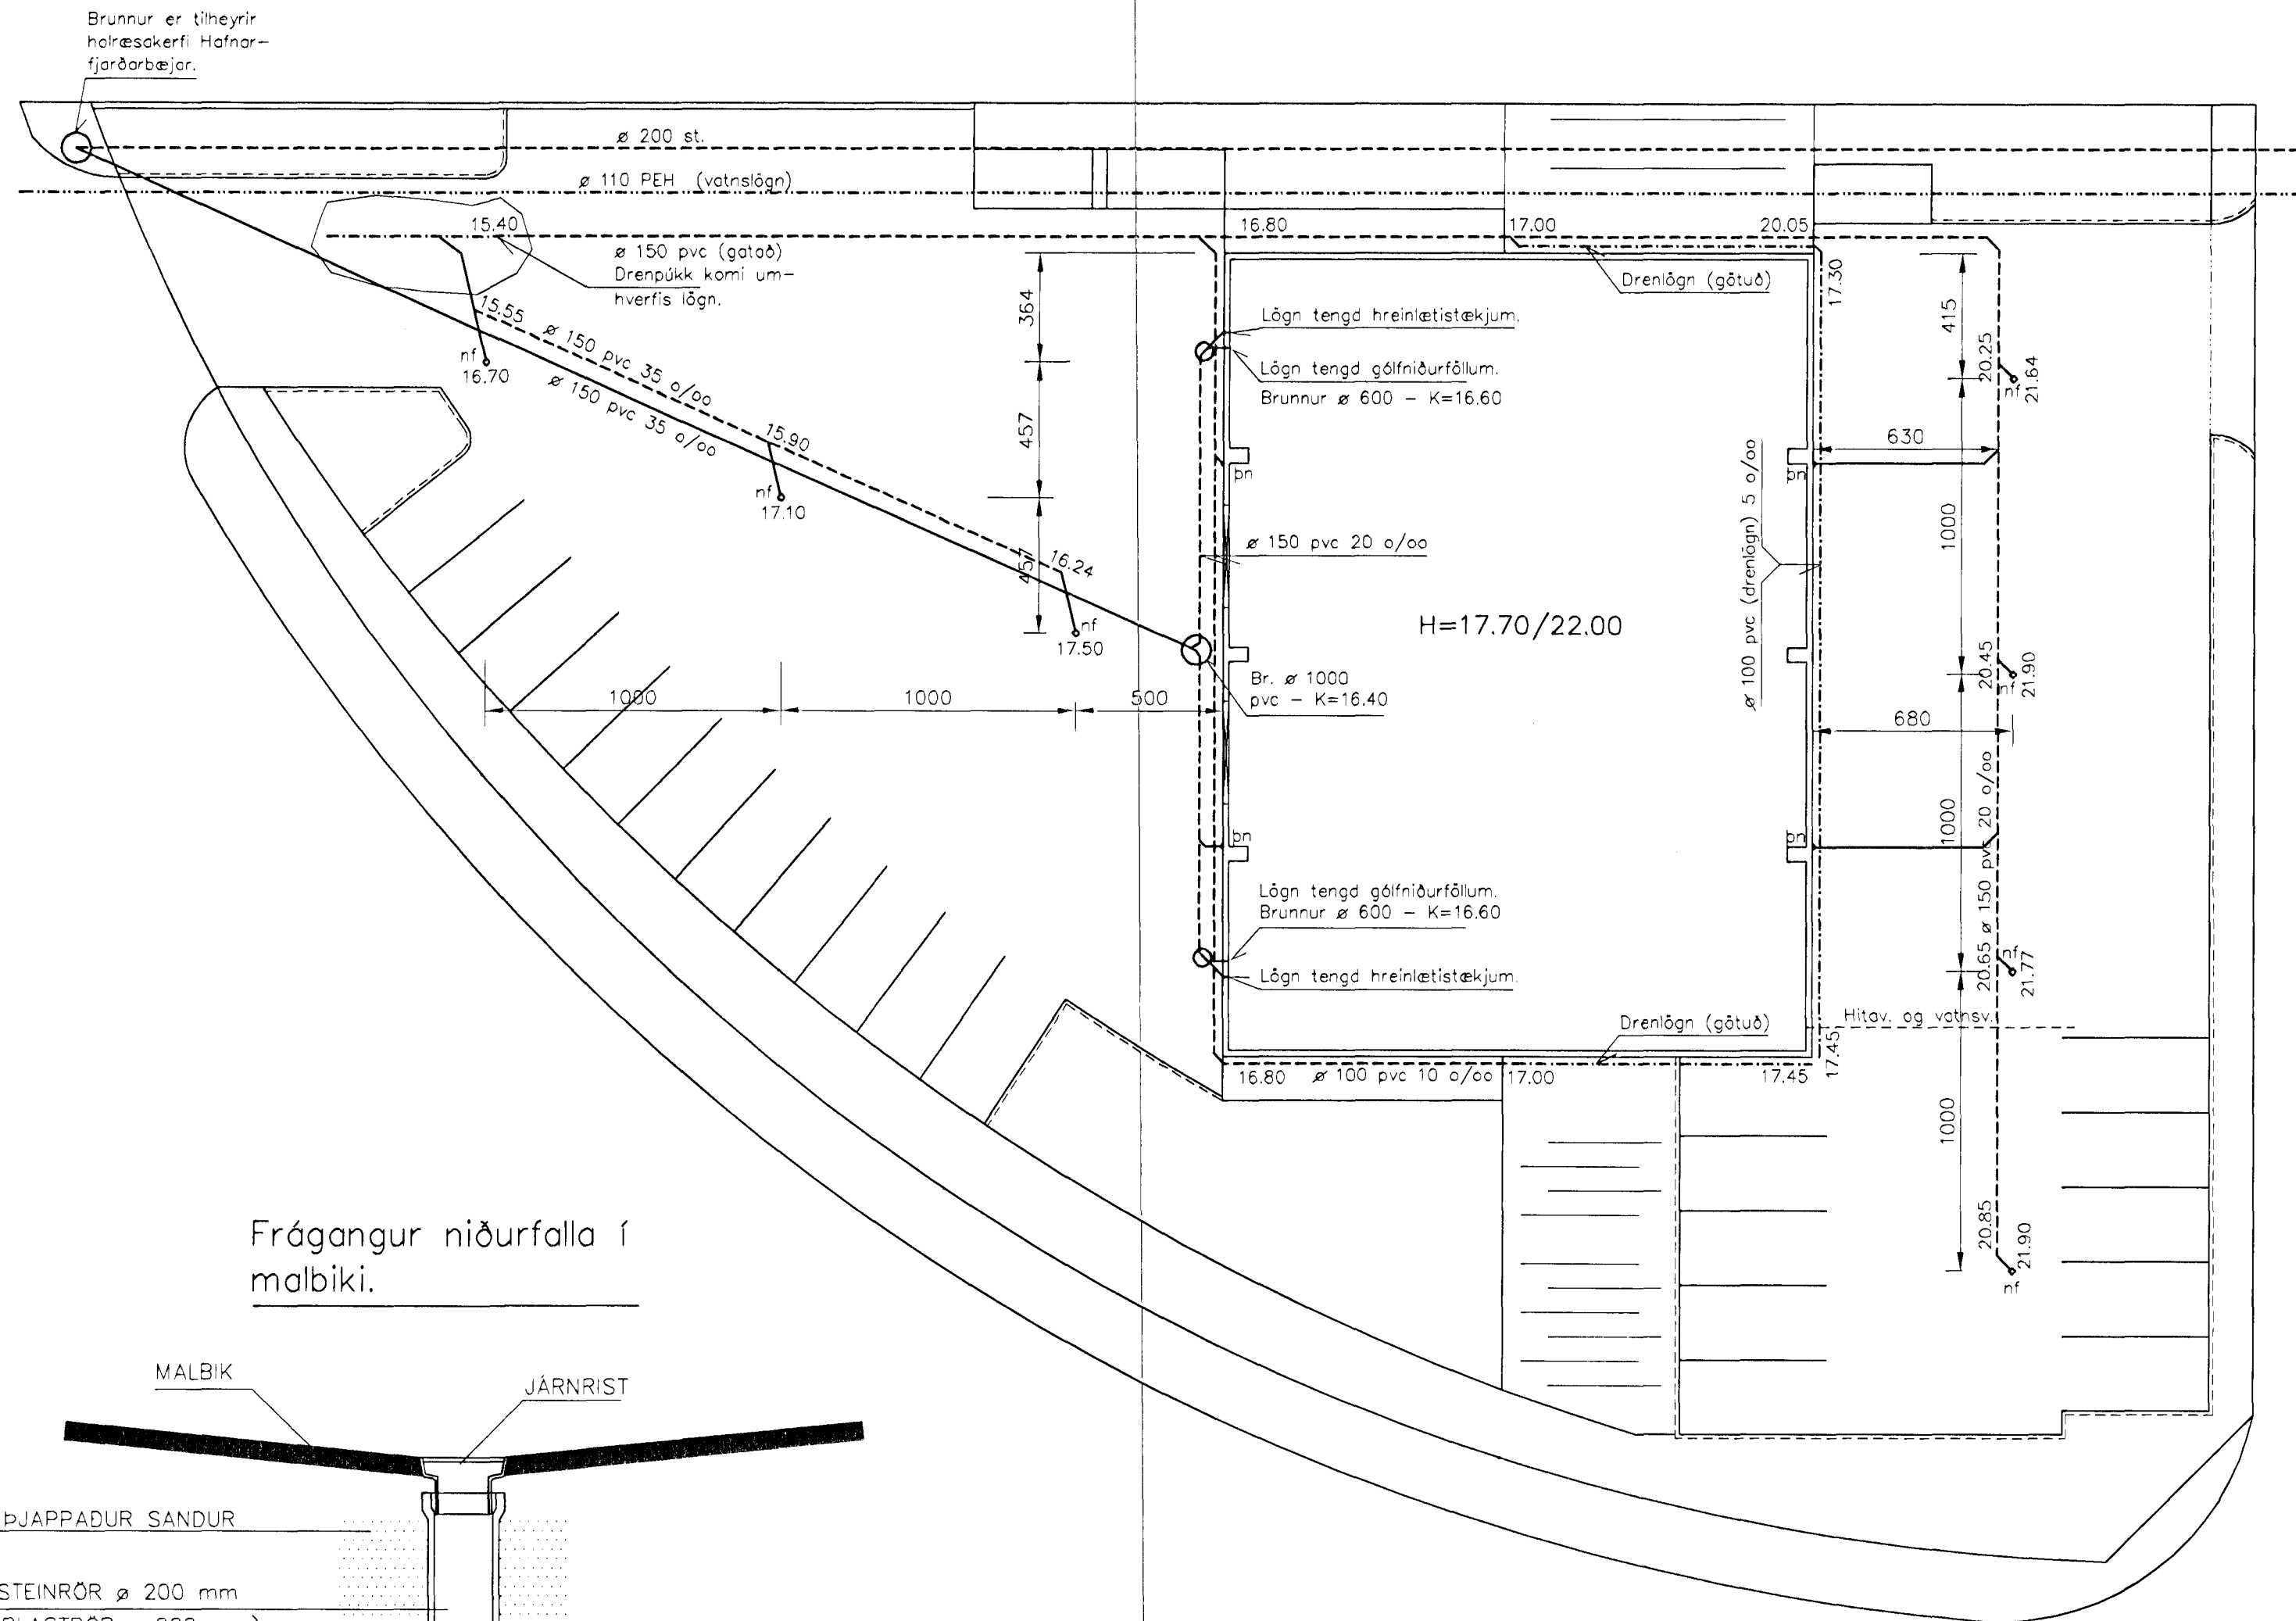
Ósamþykkt iðnaðarhúsnæði.
Mengunarvörnum verði komið
á fráveitu í samráði við
Heilbrigðiseftirlit.

Breyting nr. 1
Regnvatnslagn endi í
"púkki" í stað hálæsa-
kerfis Hafnarfjarðarbæjar.

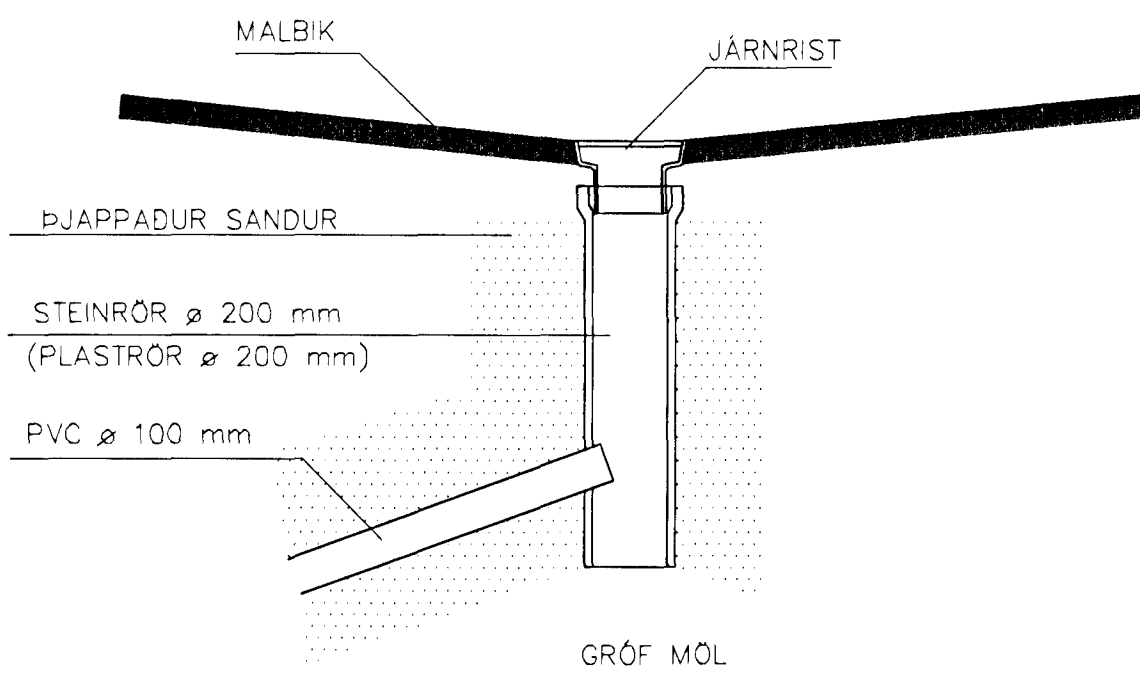
Frágangur niðurfalla í malbiki.
