skurður gegnum línu J

Fj.	Heiti	M.Nr.	Teikn.nr.	Efni	Ath.
Daga.	Leiðrétting	Daga.	Leiðrétting		
Breyting					
VERKFRÆDISTOFA GUDMUNDAR & KRISTJÁNS Láufásvegji 19 Sími 14428				Mkv.	Verkh.
				1:20	1:20
				Yfir.	
				Samþ.	
Kapella, Hafnarfirði Þversnið af húsi Laagnir				Dagbók nr.	TEIKNING NR.
					2P-2-8
				Verk nr.	blöð af

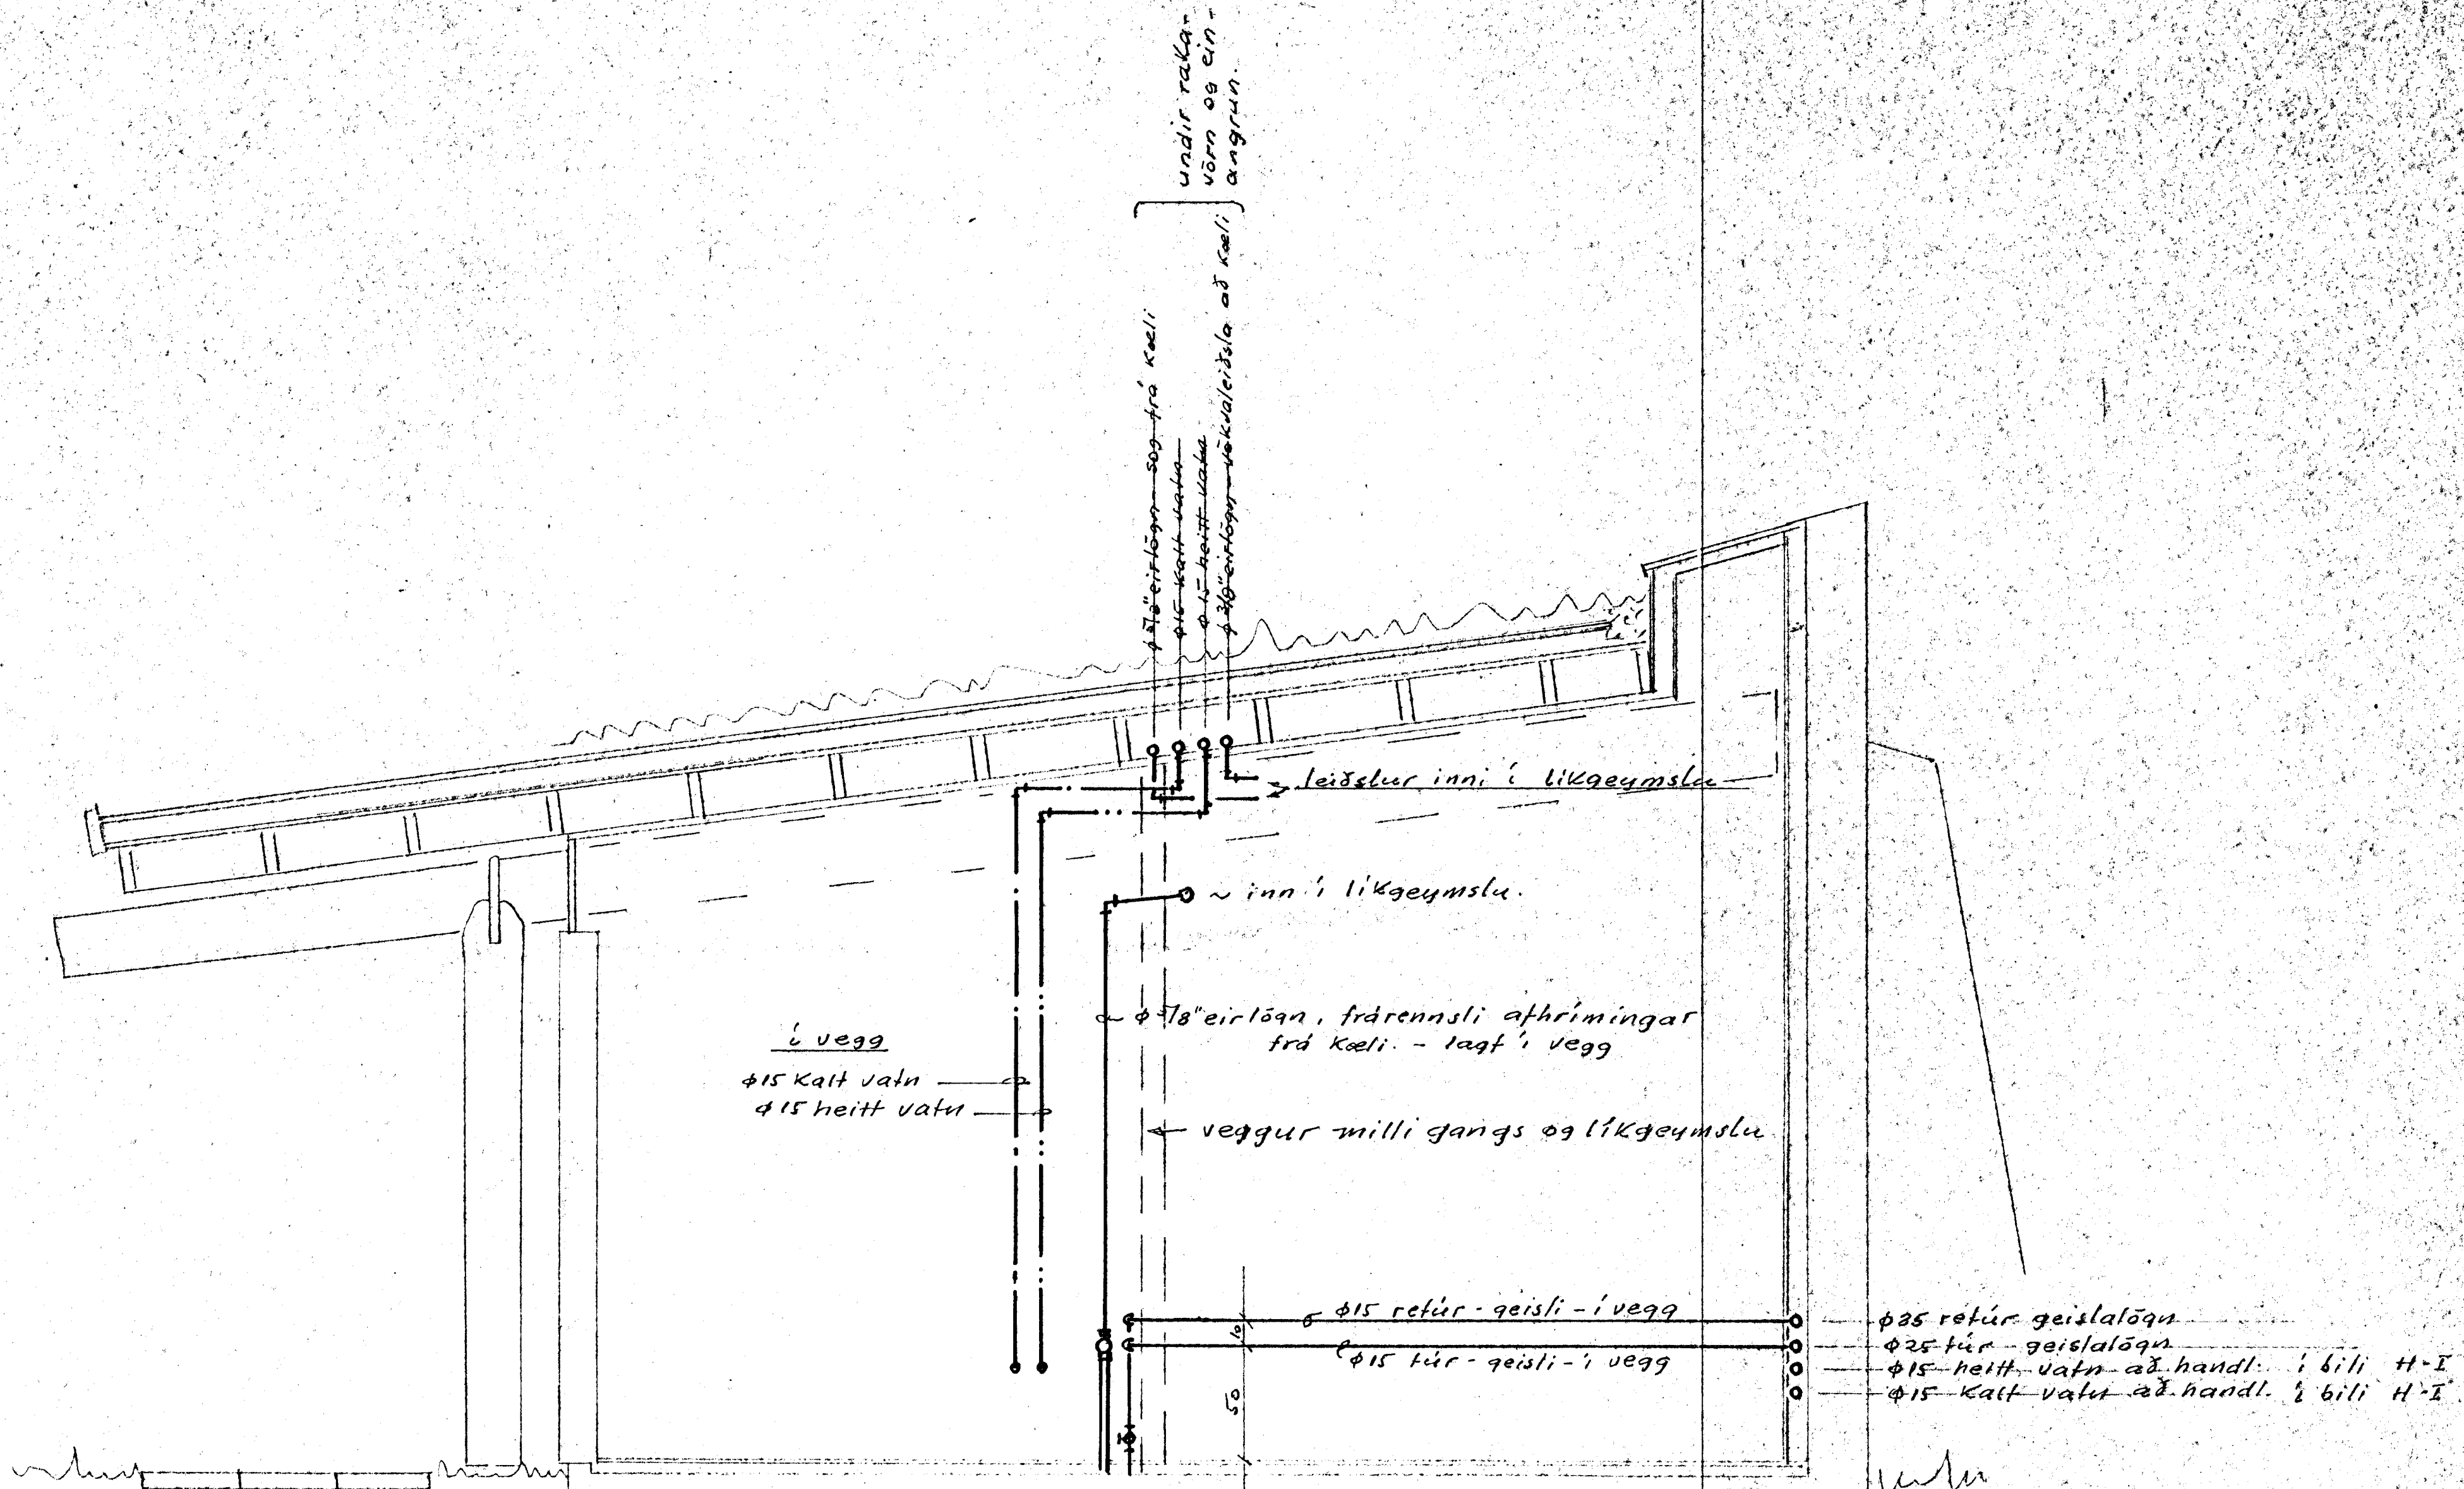
Horft á vegg milli kaffistofu og líkgeymslu

- φ25 rétúr geislalagn
- φ25 túr geislalagn
- φ15 heitt vatn að handl. í bili H-I
- φ15 kalt vatn að handl. í bili H-I
