VEKTOR - hönnun og ráðgjöf - Nýbýlavegi 6, 200 Kópavogi.		Ríkháður Oddsson byggingafræðingur K. 270261-5159 sími: 554-6650 fax: 554-6689		KAPLAHRAUN 22, NORÐURENDI HAFNARFIRÐI	
Teikn. nr. Tilvisun á teikningu Samþykkt		Br. Dags.		GRUNNMYND/SNIÐ/ÚTLIT AFSTÖÐUMYND	
[Signature]		Hennið RO Teiknað MA		Dagsetning 19.11.02 Verk nr. Mælikvarði 1:100/500 Teikn. nr. A-01

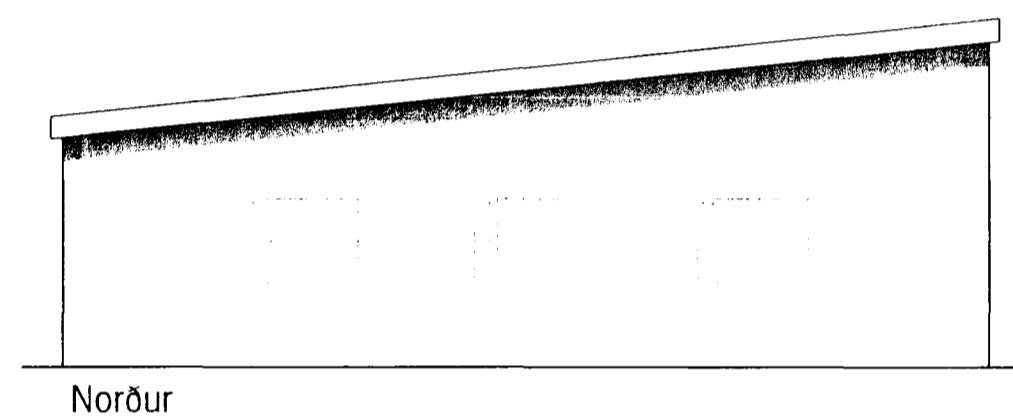
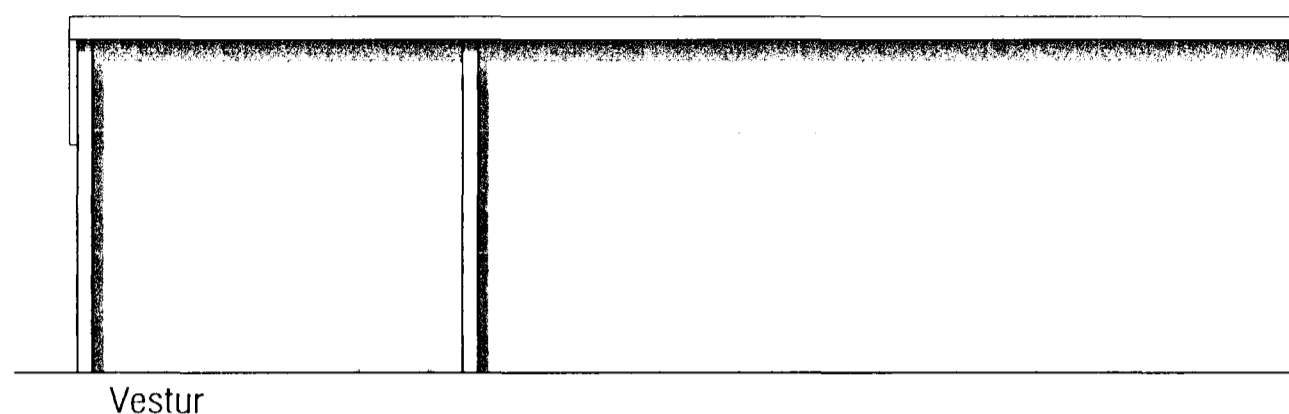
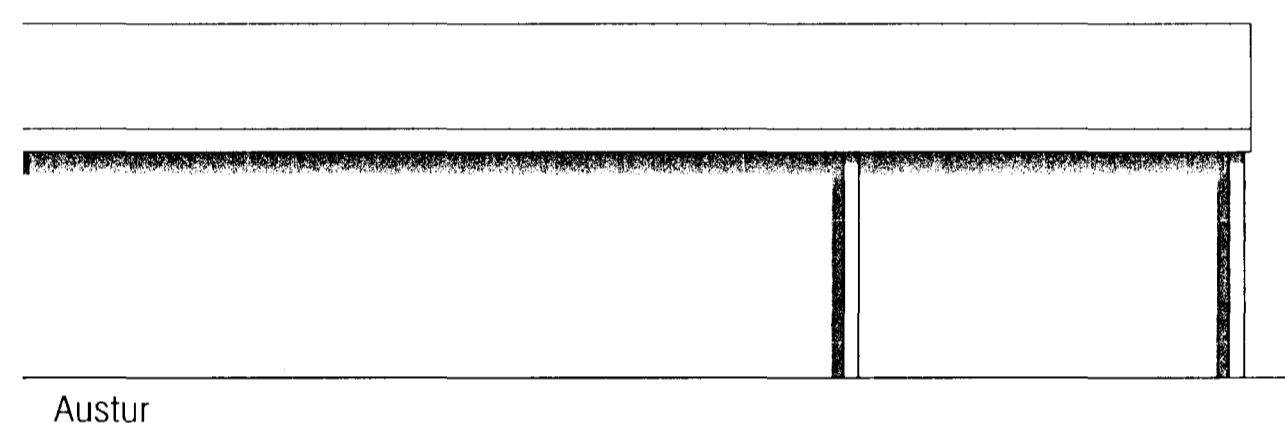
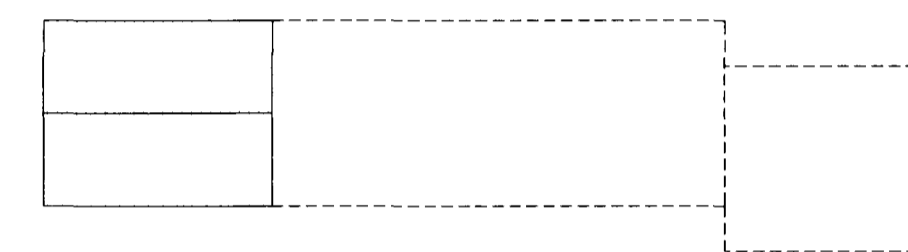
Skýringar:
Teikningin er unnin eftir teikningu Kristjáns Knútssonar, samþykkt þann 18.10.'95, og uppmælingu á staðnum. Í bilinu er innréttað bílapvotta og bón aðstaða. Innveggir sem skilja af þvottaaðstöðu frá öðrum rýmum eru einangraðir með 100 mm þéttull og klæddir 0.5 mm profileruðum stálplötum. Koma skal fyrir viðeigandi handslökkvitækjum (HSL) eins og fram kemur á grunnmynd.
