A	11.12.00	PG		
UNP280 breytt í UNP240				
ÓTÁFA	DAGSETNING	TEIKNAD	YFIRFARID	SAMBÝKKT
EDLI BREYTINGAR				
HANNAÐ:	PG	DAGS:	07.12.00	
TEIKNAD:	PG/SI	KVARÐI:	1:50 1:5	
YFIRF.:		VERK NR.:	5138	
SKRÁ:	5138-085.dwg	TEIKN.NR.:	085

GRUNNSKÓLI Í ÁSLANDI
 KRÍUÁS 1, HAFNARFIRDI

Burðarvirki
 Þak yfir innganga
 Grunnmynd - Snið

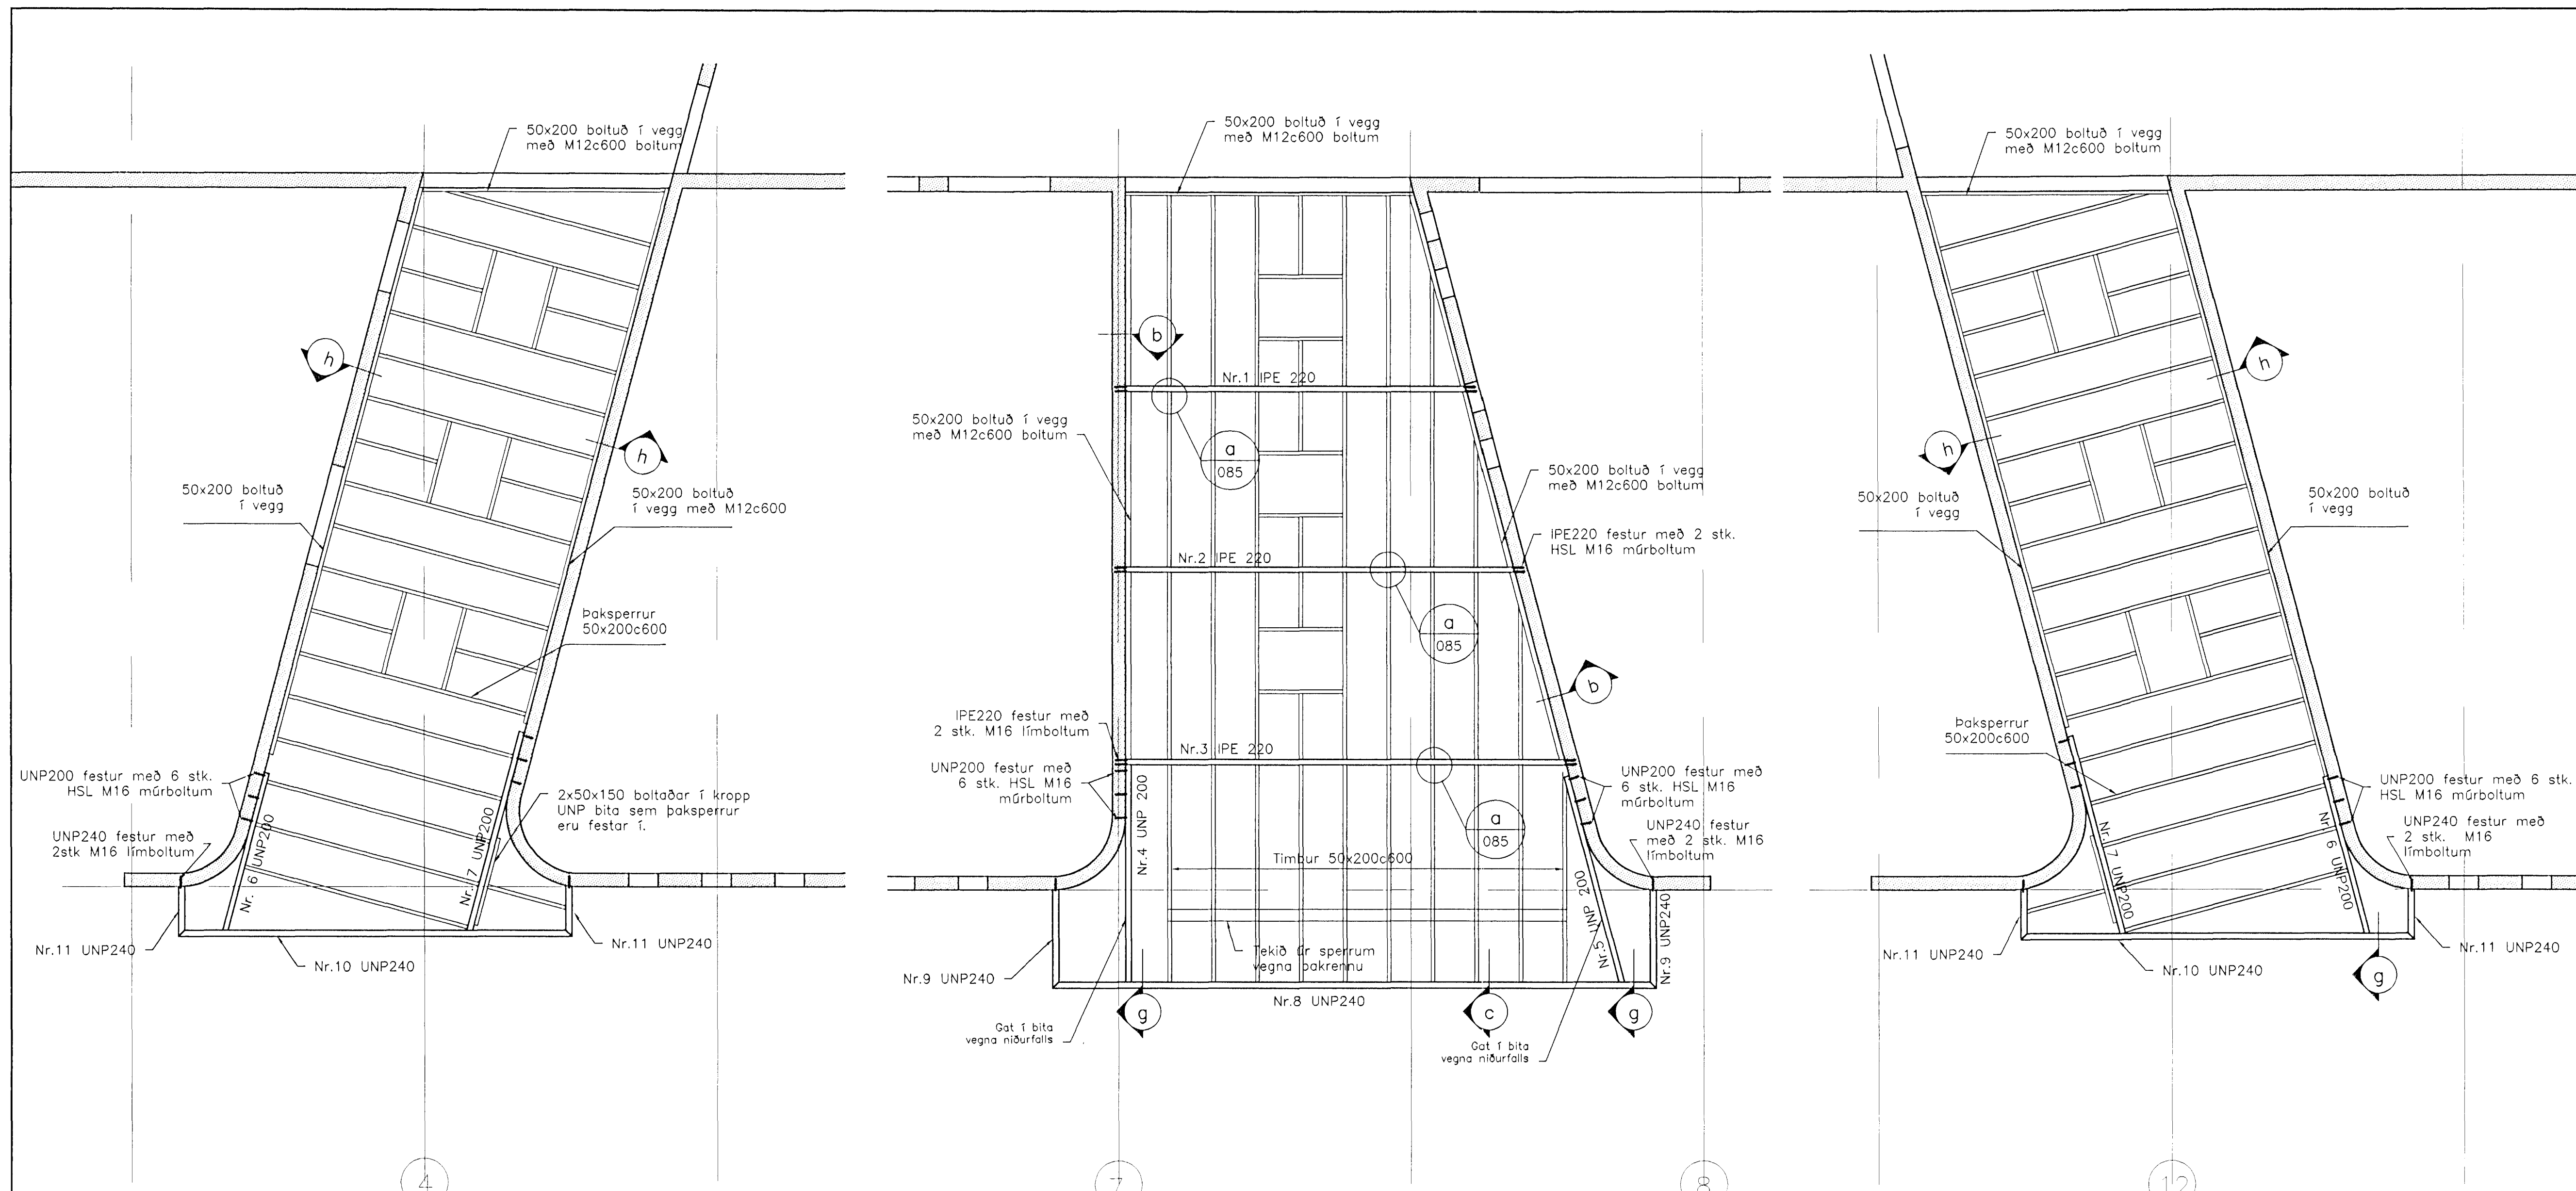
INNGANGUR Í NORDURHLUTA
1:50

INNGANGUR Í MIDRÝMI
1:50

INNGANGUR Í SUÐURHLUTA
1:50
