Melabraut 24
 Hafnarfirði
 grunnmynd grunnlagir
 og afstöðumynd

DAGS.	September 99
VERK NR.	9926
TEIKN. NR.	2-01
TEIKNAD	Sveinbjörn Hinriksson
YFIRFARIÐ	<i>[Signature]</i>
TÆKNIBJÓNUSTA	SIGURDAR ÞORLEIFSSONAR ehf. STRANDGÖTU 11 220 HAFNARFIRÐI Sími 555-4255 FAX 565-2875 E-mail taeknihjonusta@islandia.is

GRUNNMYND 1/50

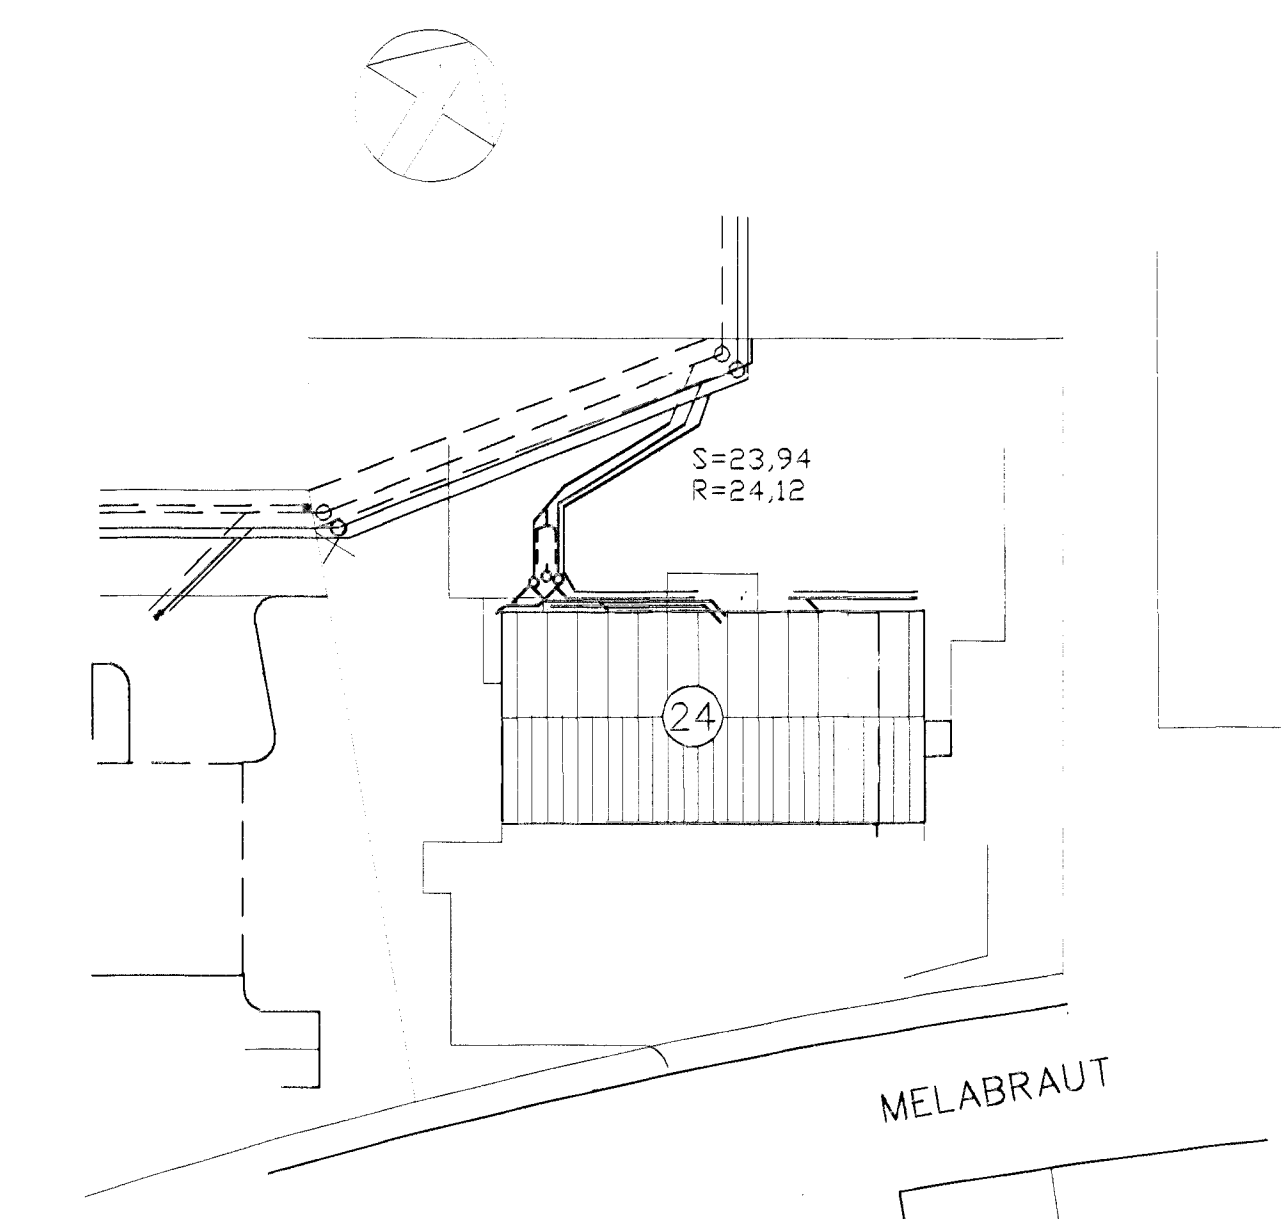
Afstöðumynd Mkv.: 1: 500

Möguleg staðsetning & olfuskilju ef mengandi starfsemi verður í húsinu

Skýringar varðandi olfugildru
 Ekki er gert ráð fyrir olfumengandi starfsemi í húsinu. Ef starfsemi breytist síðar er hægt að tengja niðurföll við olfugildru. Stærð olfugildru ákvarðist eftir starfsemi í húsinu í samráði við heilbrigðiseftirlit.

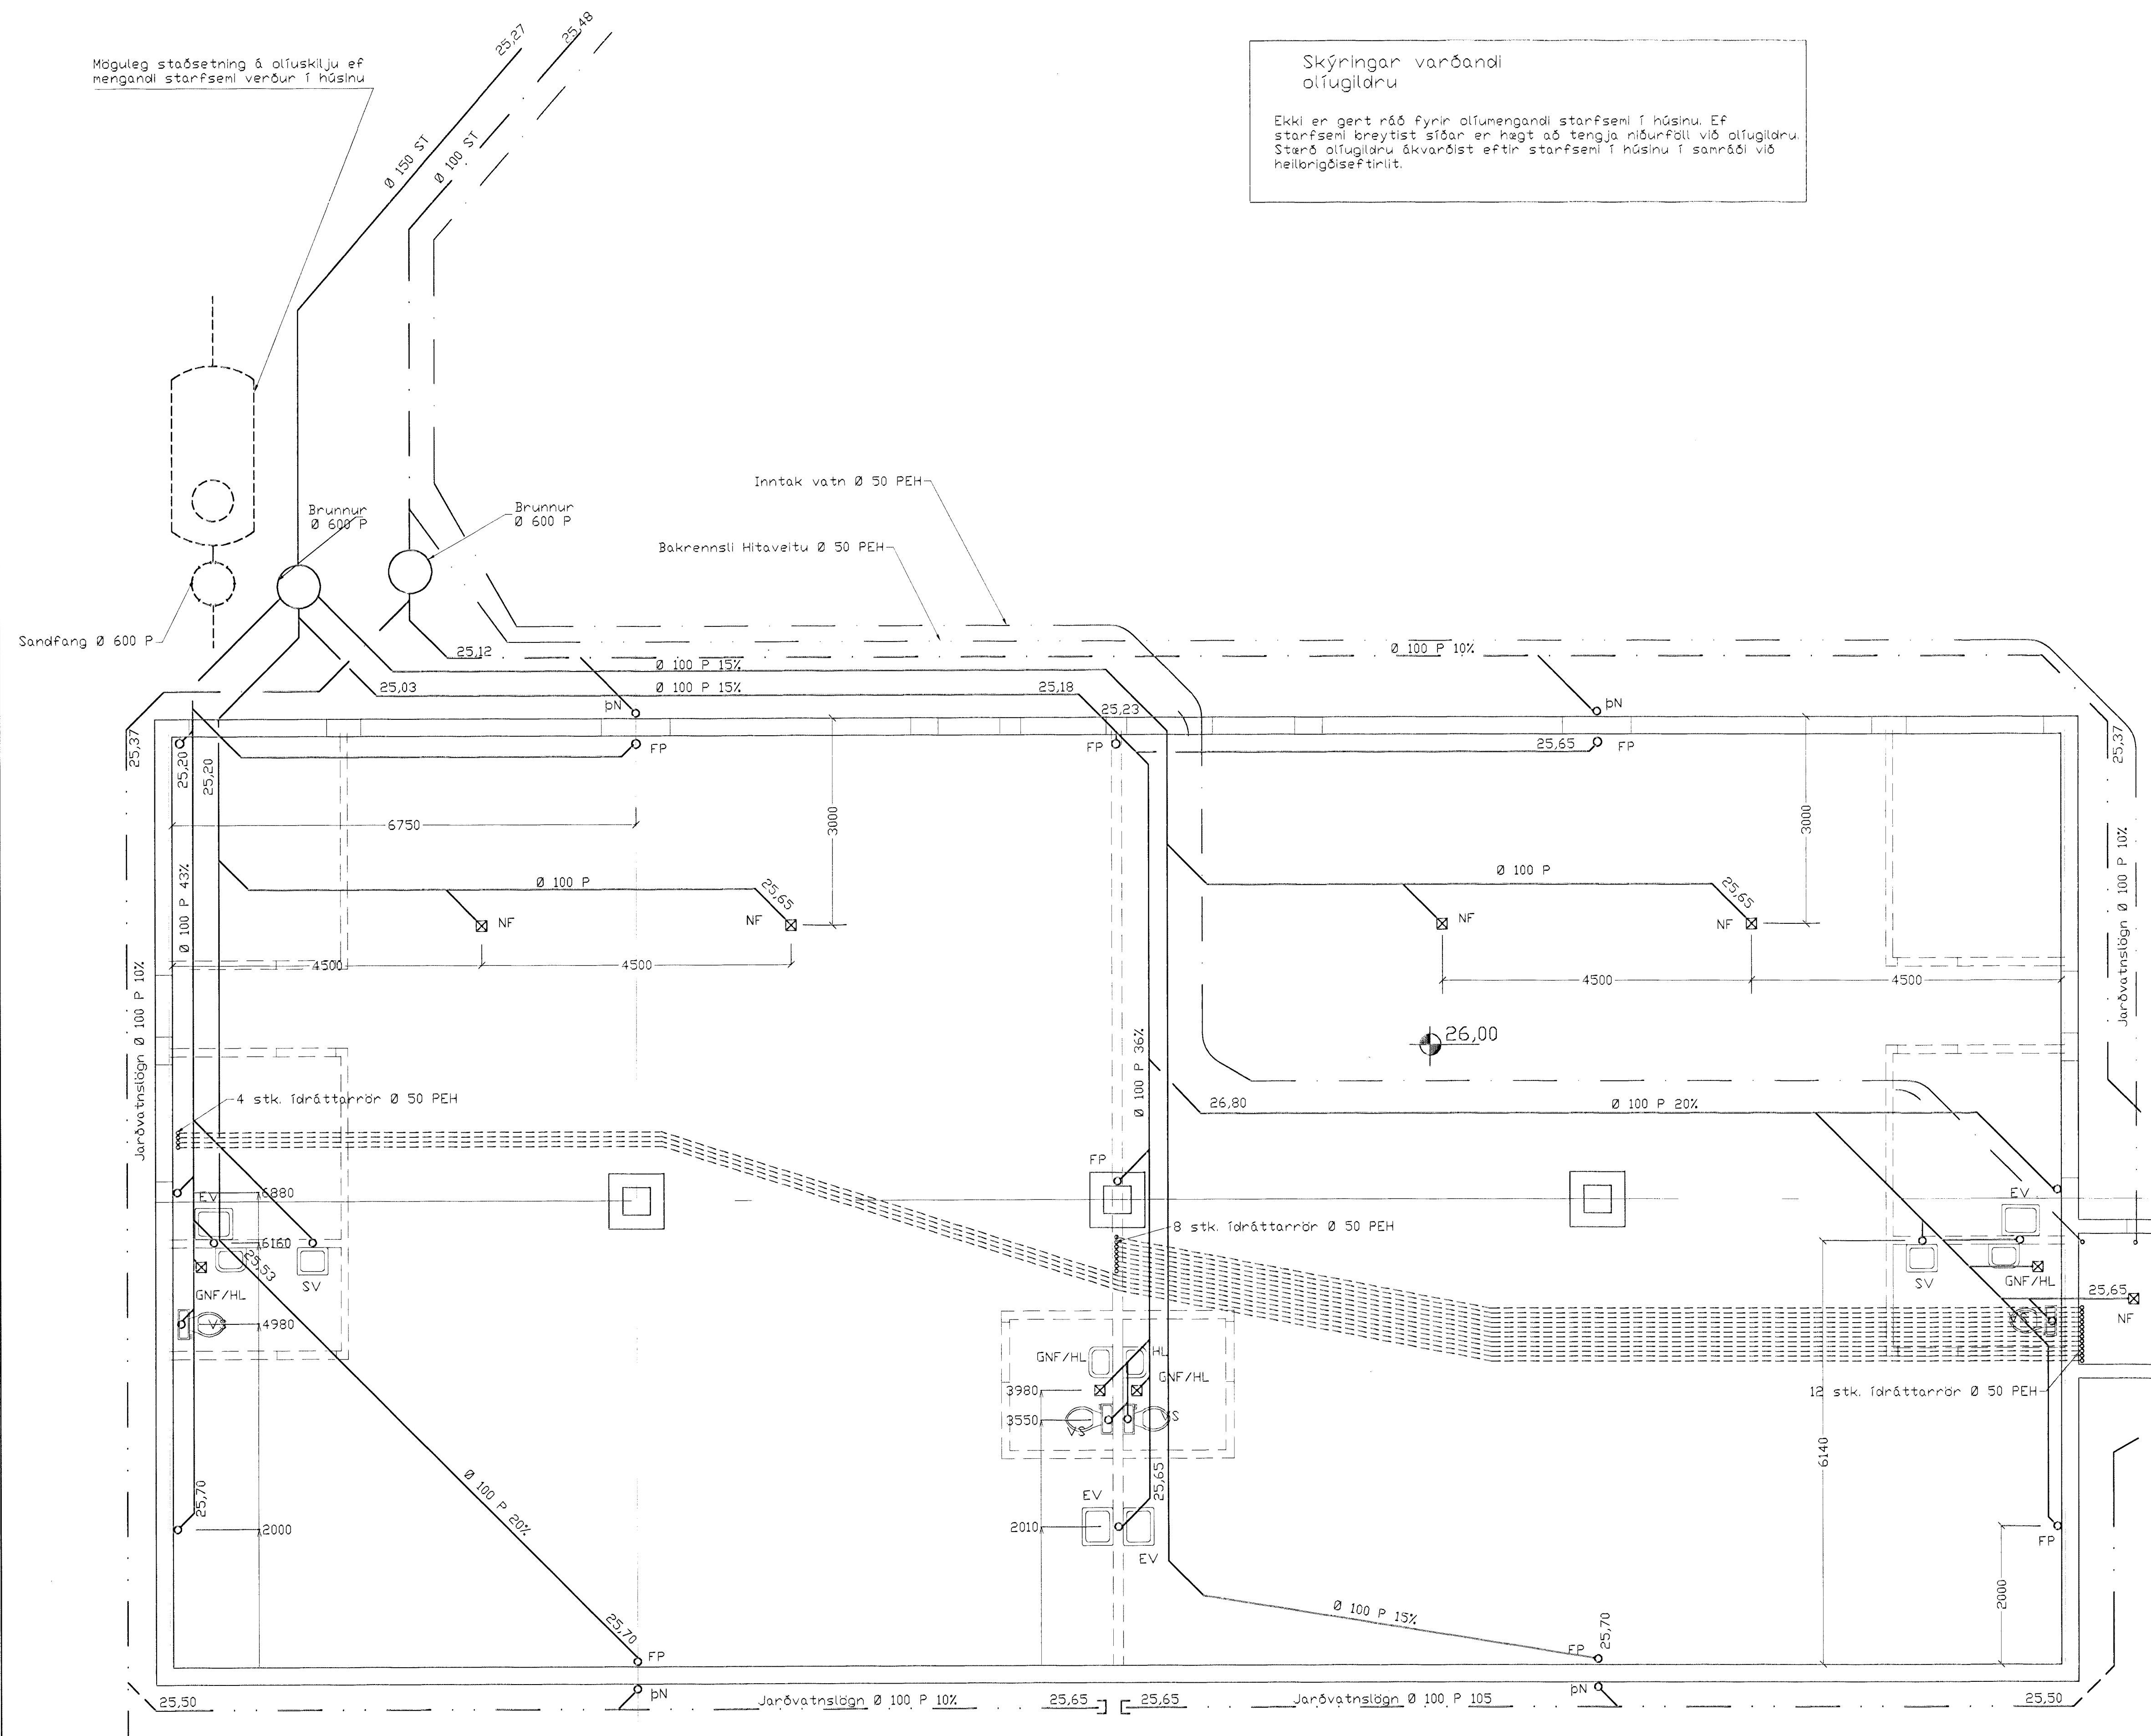
Tenging við niðurföll Gr plani
