**VEKTOR**  
- hönnun og ráðgjöf -  
Nýbýlavegi 8, 200 Kópavogi.

ÓSEY

DEILI

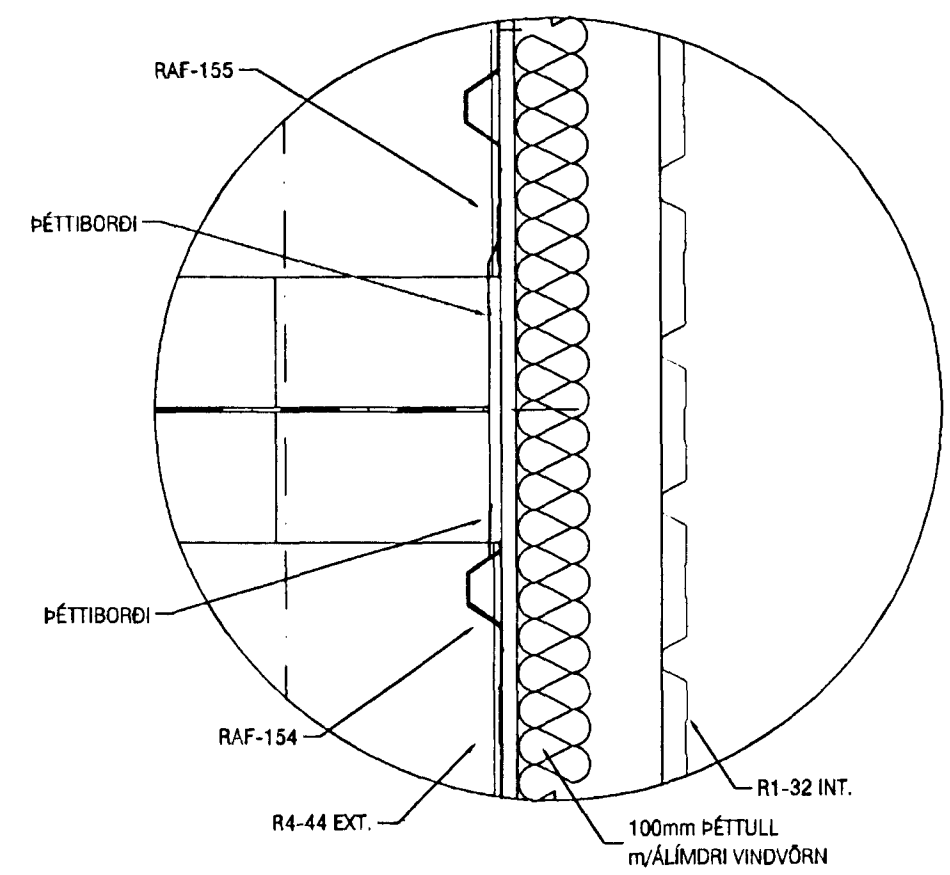
DEILI 29 - ÚTVEGGUR SKIPASKÁLA
