Númer	Dags.	Skýring breytingar	Br. af
MKV.	DAGS.	VERKNR.	ÚTGÁFA NR.
1:2	26.10.2017	DL17 014	1
TEIKN.	REIKN.	YFIRF.	NR. TEIKNINGAR
BRÓ	BI	BI	
HEITI VERKS: Gjáhella 3, Hafnarfirði		NAFN HÖNNUÐAR Bjarni Ingibergsson byggingaæknifræðingur B.Sc. kt. 030861-2729 - bjarni@limtrevirnet.is	
HEITI TEIKNINGAR Iðnaðarhús Sérmyndir		DAGS. ÁRITUNAR 24/12/18 DAGS. ÁRITUNAR	
		411

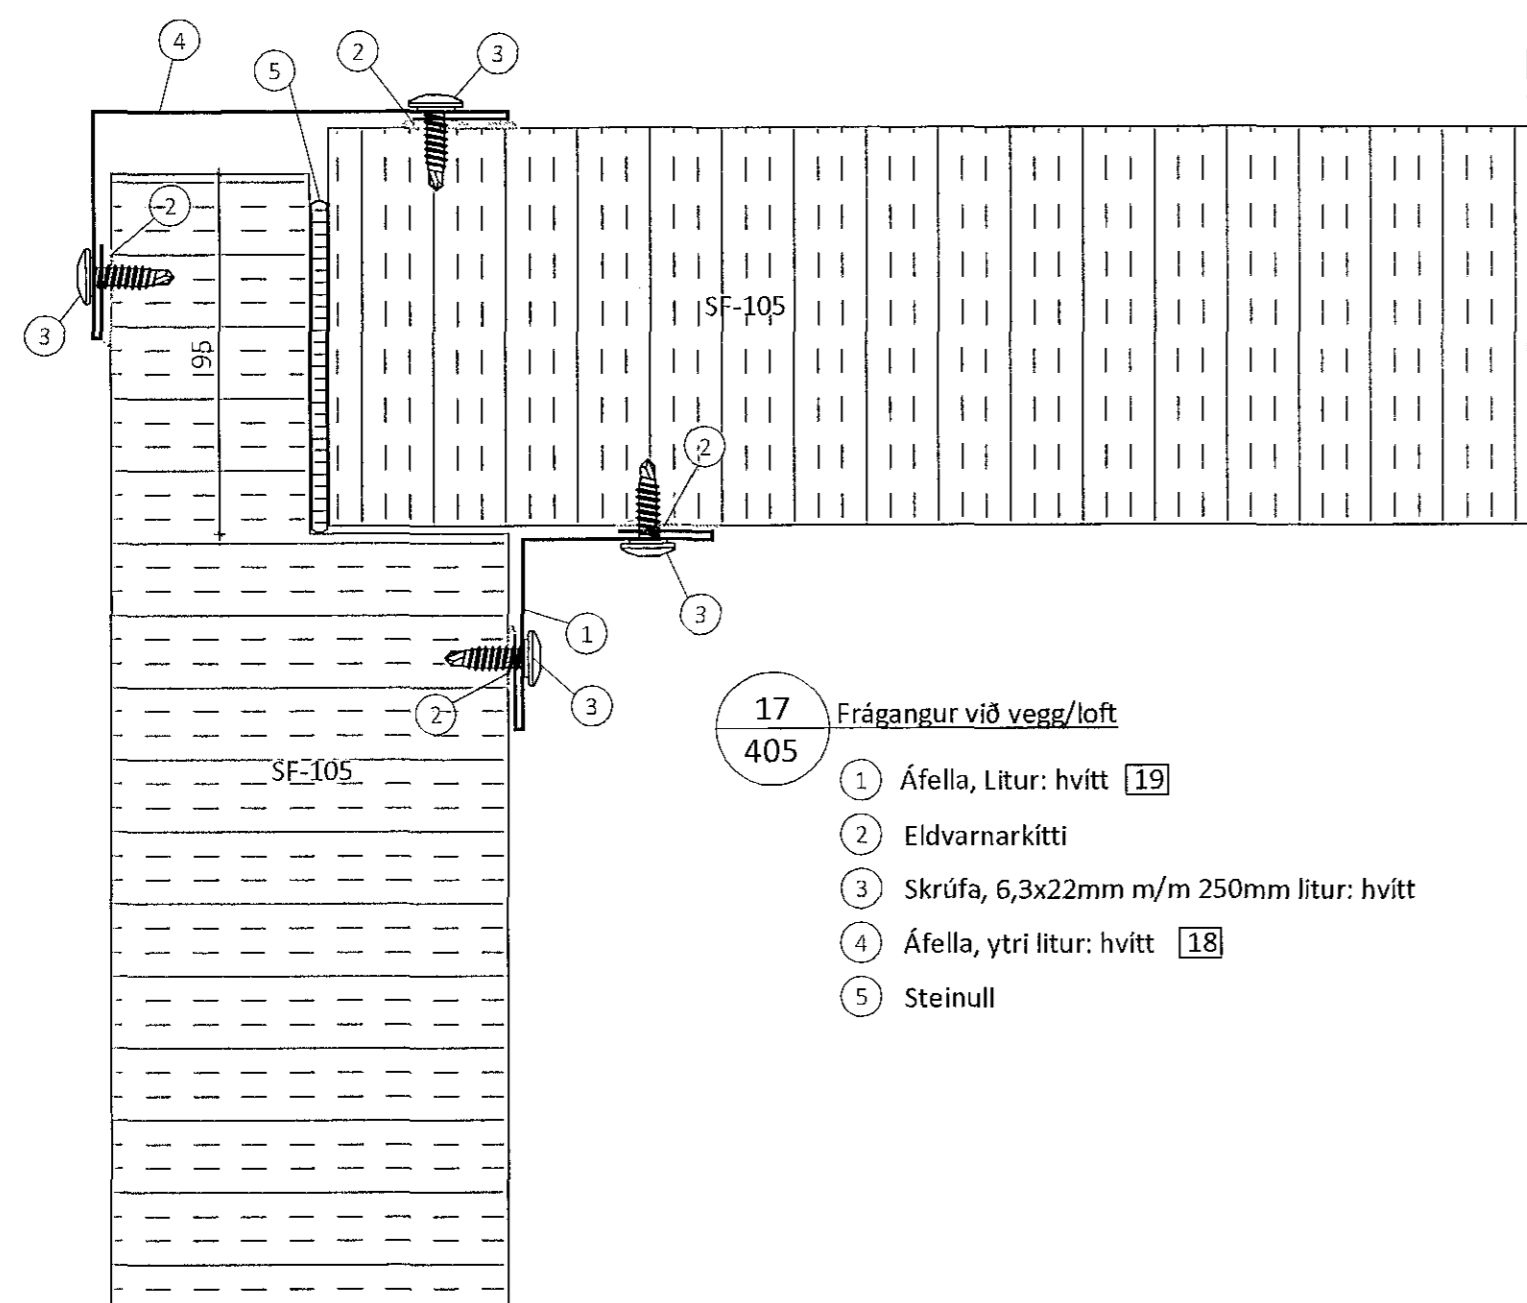
- 17
405 Frágangur við vegg/loft
- 1 Áfella, Litur: hvitt 19
 - 2 Eldvarnarkitti
 - 3 Skrúfa, 6,3x22mm m/m 250mm litur: hvitt
 - 4 Áfella, ytri litur: hvitt 18
 - 5 Steinull

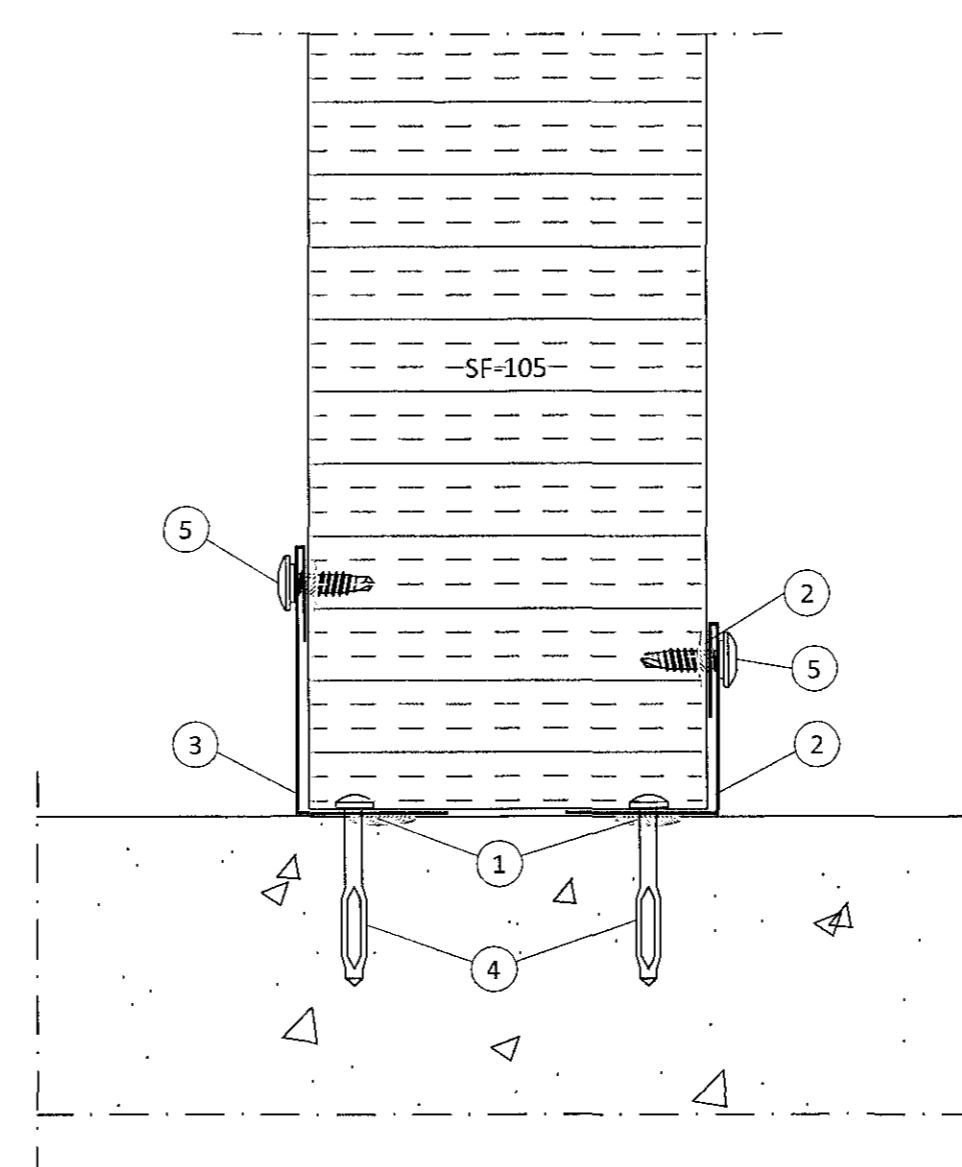
- 18
405 Frágangur á klefa við gólf
- 1 Eldvarnarkitti
 - 2 Áfella litla 14
 - 3 Áfella stóra 15
 - 4 Reknagli Nailfix 4,5x45mm, m/m 250mm
 - 5 Skrúfa 6,3x22mm m/m 250mm Litur : hvitur
