| Númer | Dags. | Skýring breytingar | Br. af |
|---|---|---|---|
| HEITI VERKS: Gjáhella 3, Hafnarfirði | | | 302 DAGS. ÁRITUNAR 26.10.2017 DAGS. ÁRITUNAR |
| HEITI TEIKNINGAR: Þaðarhús Þakmynd, þversnið A-A og sérmyndir | | | |

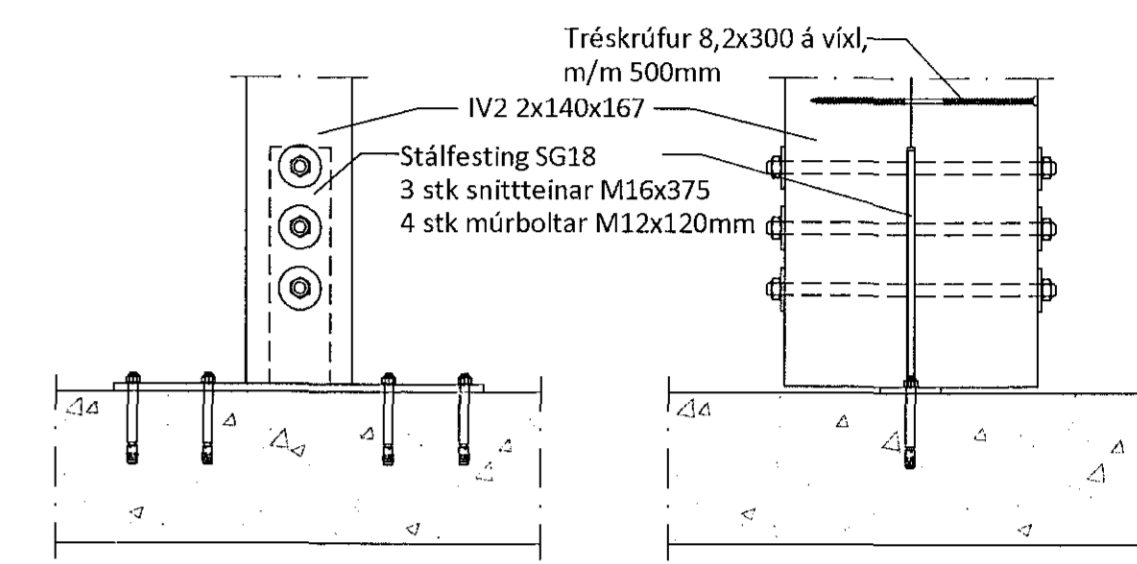
Sérmynd 17 Mkv. 1:10

X - BMF-65x95x2,5x300 vinklar
