DELTA HF Reykjavíkurvegi 78 H
Sérmyndir
Niðurfellingar í gólf

H.E.B. 261198-2029
T. J.R.
M. 1:20
D. Júní 97

B62
D

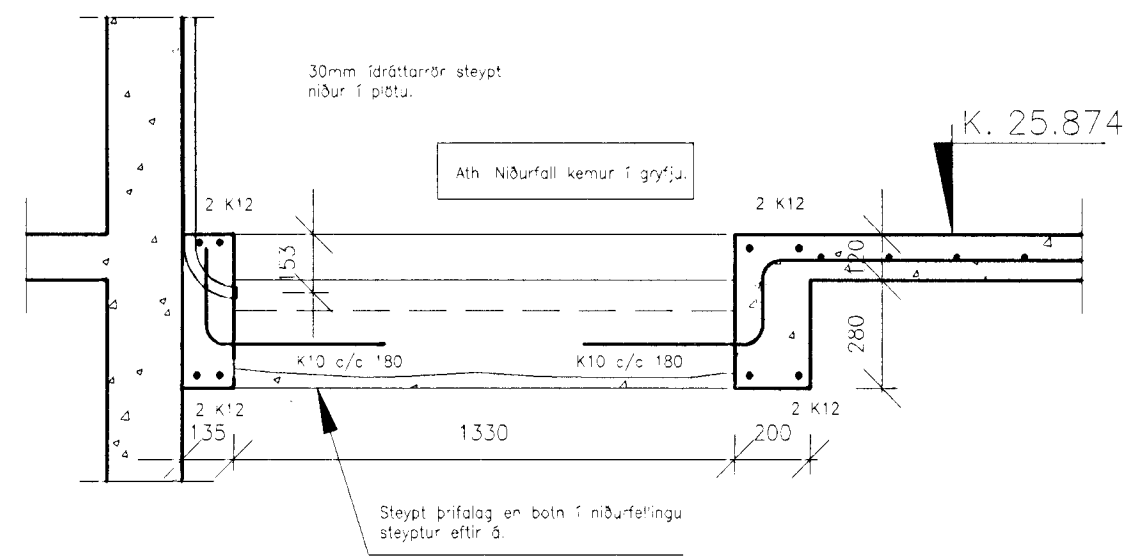
A SNID
861 862 M. 1: 20

**Niðurfelling Nr 1 í plötu 1
hæðar vegna vigtar M 1:20**
