Sambýkkt: *Knathús Hauka*
Knathús Hauka
Ásvellir 1

Fráveitukerfi
Grunnmynd, 1. hæð

Verk nr.: 21237	Frumst. blað: A1	Teikn. nr.:	Útg.:
Mkv.: As indicated		L(51)05	1

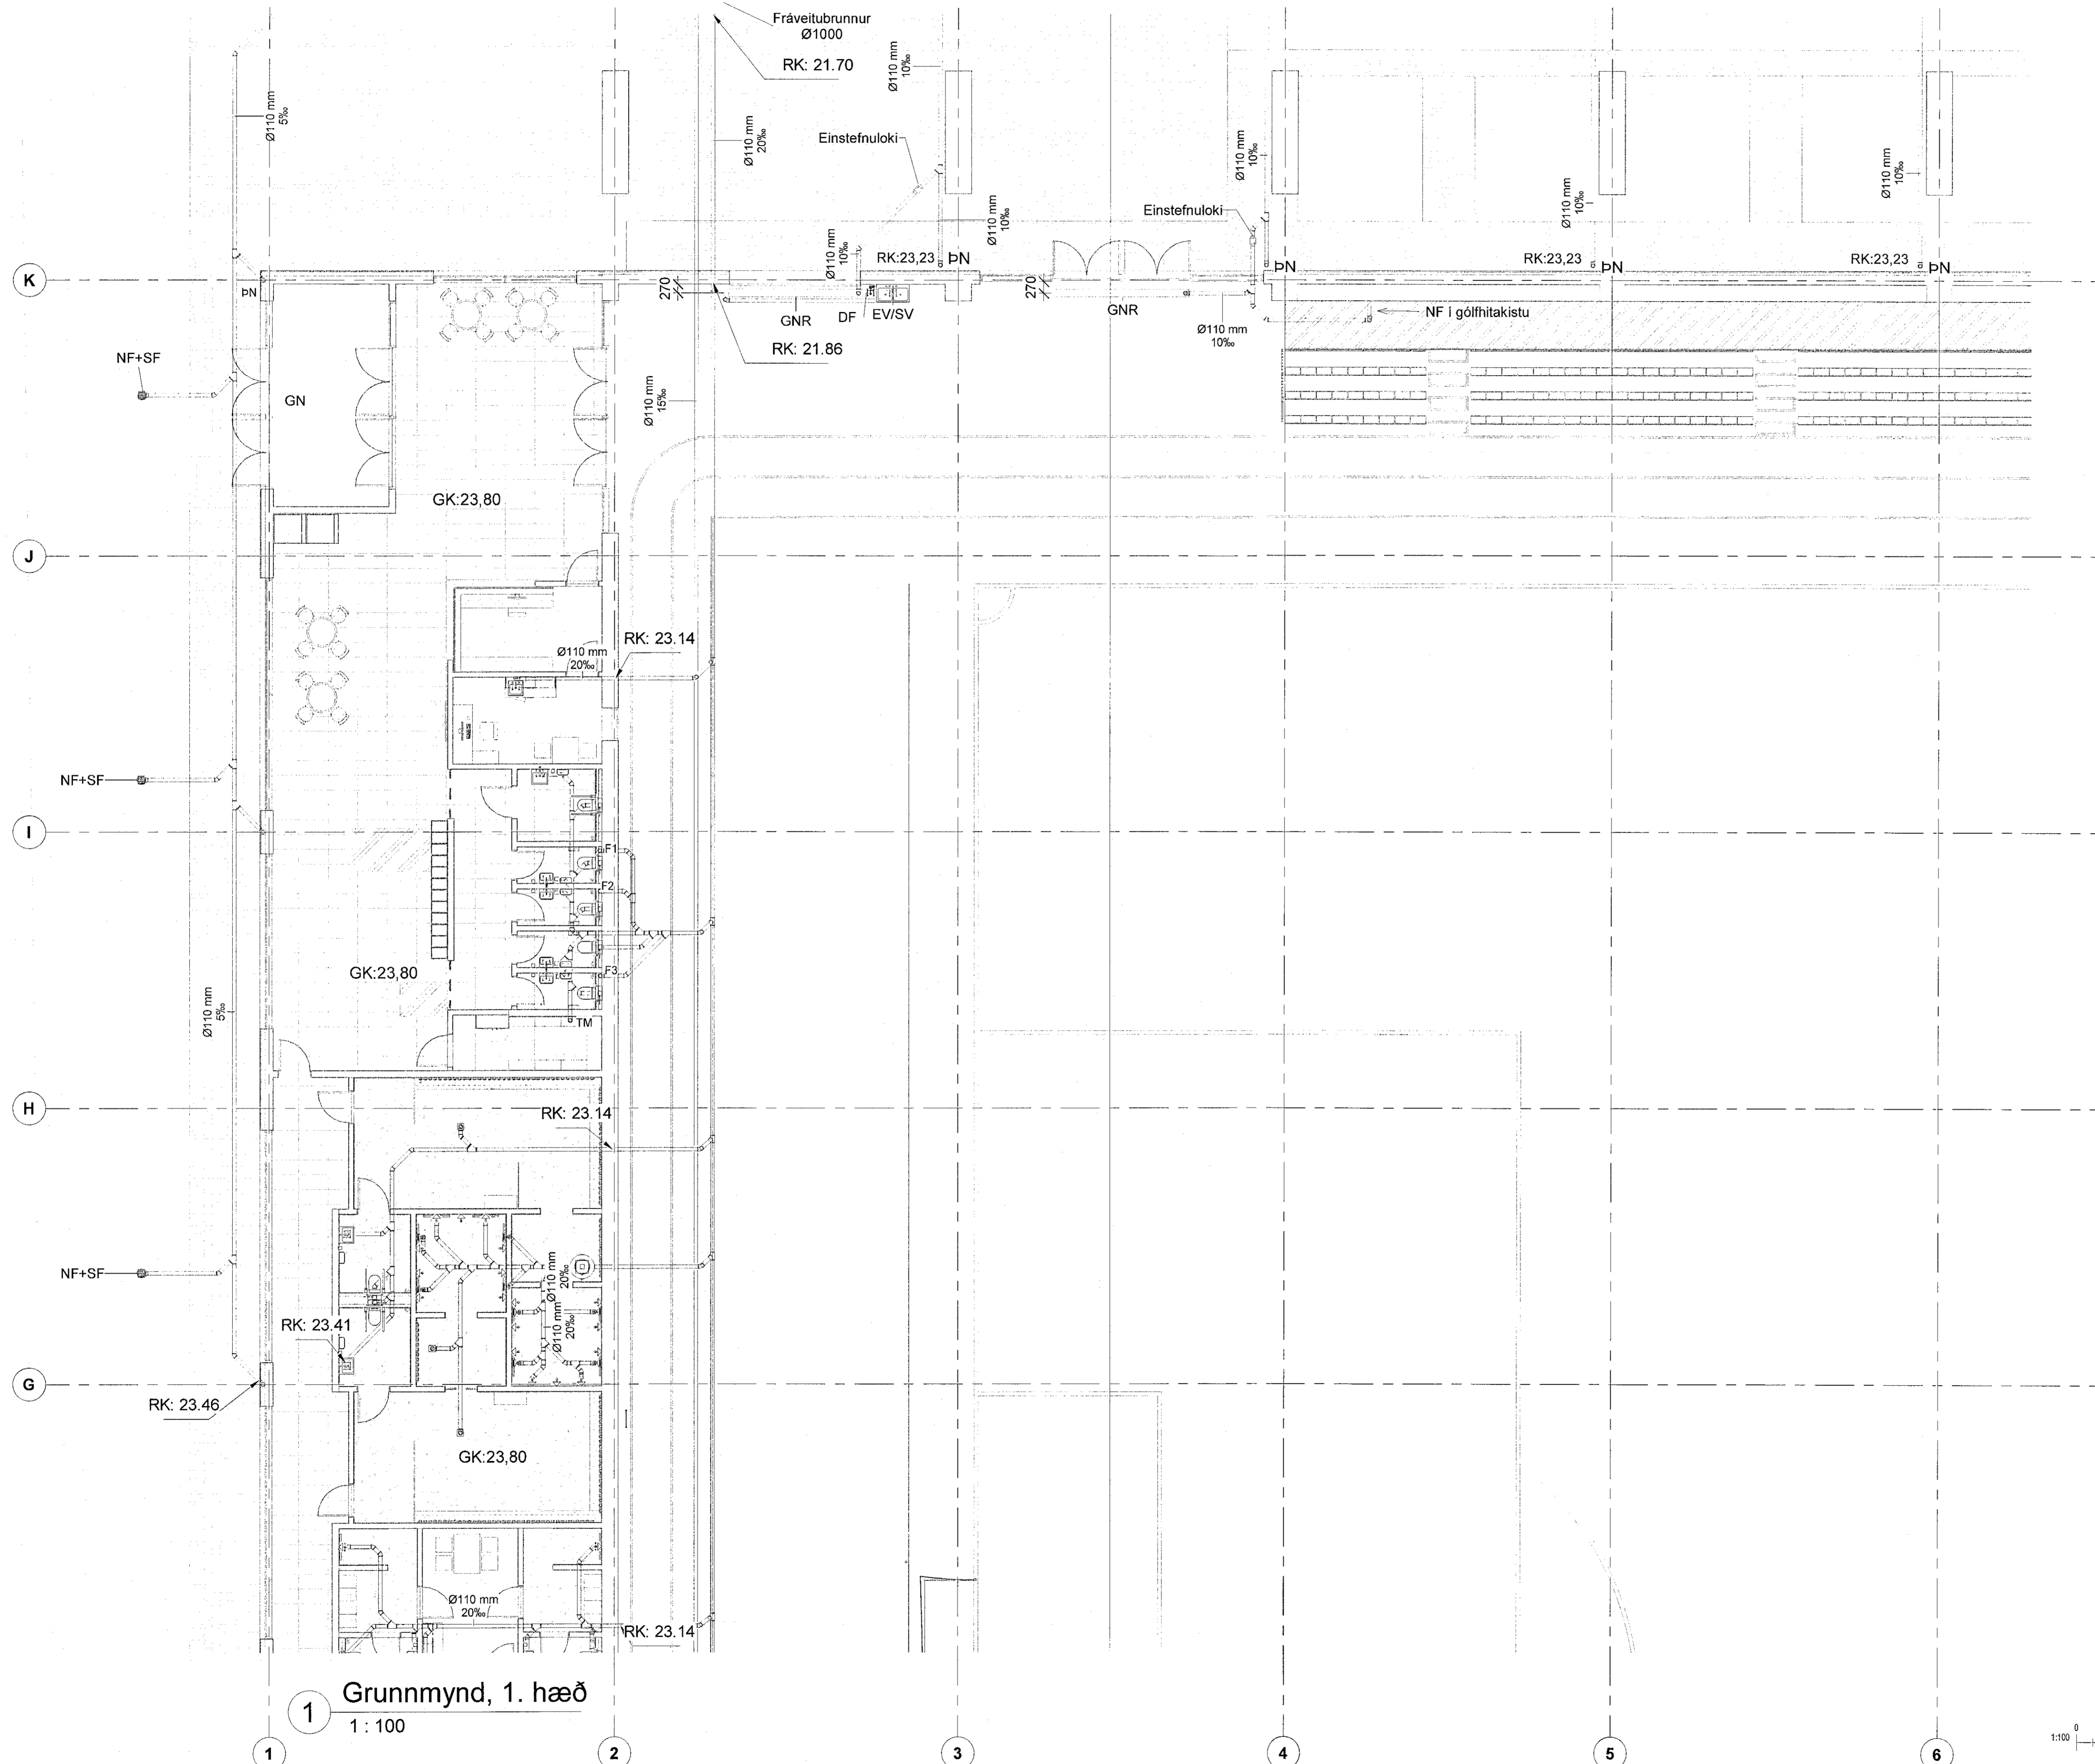
1 Grunnmynd, 1. hæð
1 : 100

Allar lagdir í handlaugar skulu vera Ø40
Tengingar við sturtuníðurföll og eidhúsvaska Ø50 og salerni Ø110
Allar lagdir undir plötu eru Ø110 nema annað sé tekið fram.
Ómerktar lagdir eru Ø110 með 20‰ halla
Málsetningar á stútum í plötu þjónustubýggingar sjá teikn. L(52)01 - 04
Allar búnað skal staðsetja í samræmi við teikningar arkitekta. Niðurföll í jörðu skal staðsetja í samræmi við teikningar landlagsarkitekta.
