**Hringhamar 13-15**  
221 Hafnarfjörður

Lagnir og loftræsikerfi  
Neysluvatnskerfi  
Grunnmynd 1.hæð

TEKNIKNUMER	BLAÐSTJÓRD	HANNAÐ:	ÓIB
9354-001	A1	TEKNAÐ:	UJB
00_2_33_31		YFIRFARÐ:	KAB
DAGS:	MÆLKVARÐ:	ÚTGÁFA	
30.09.2022	1:50		B

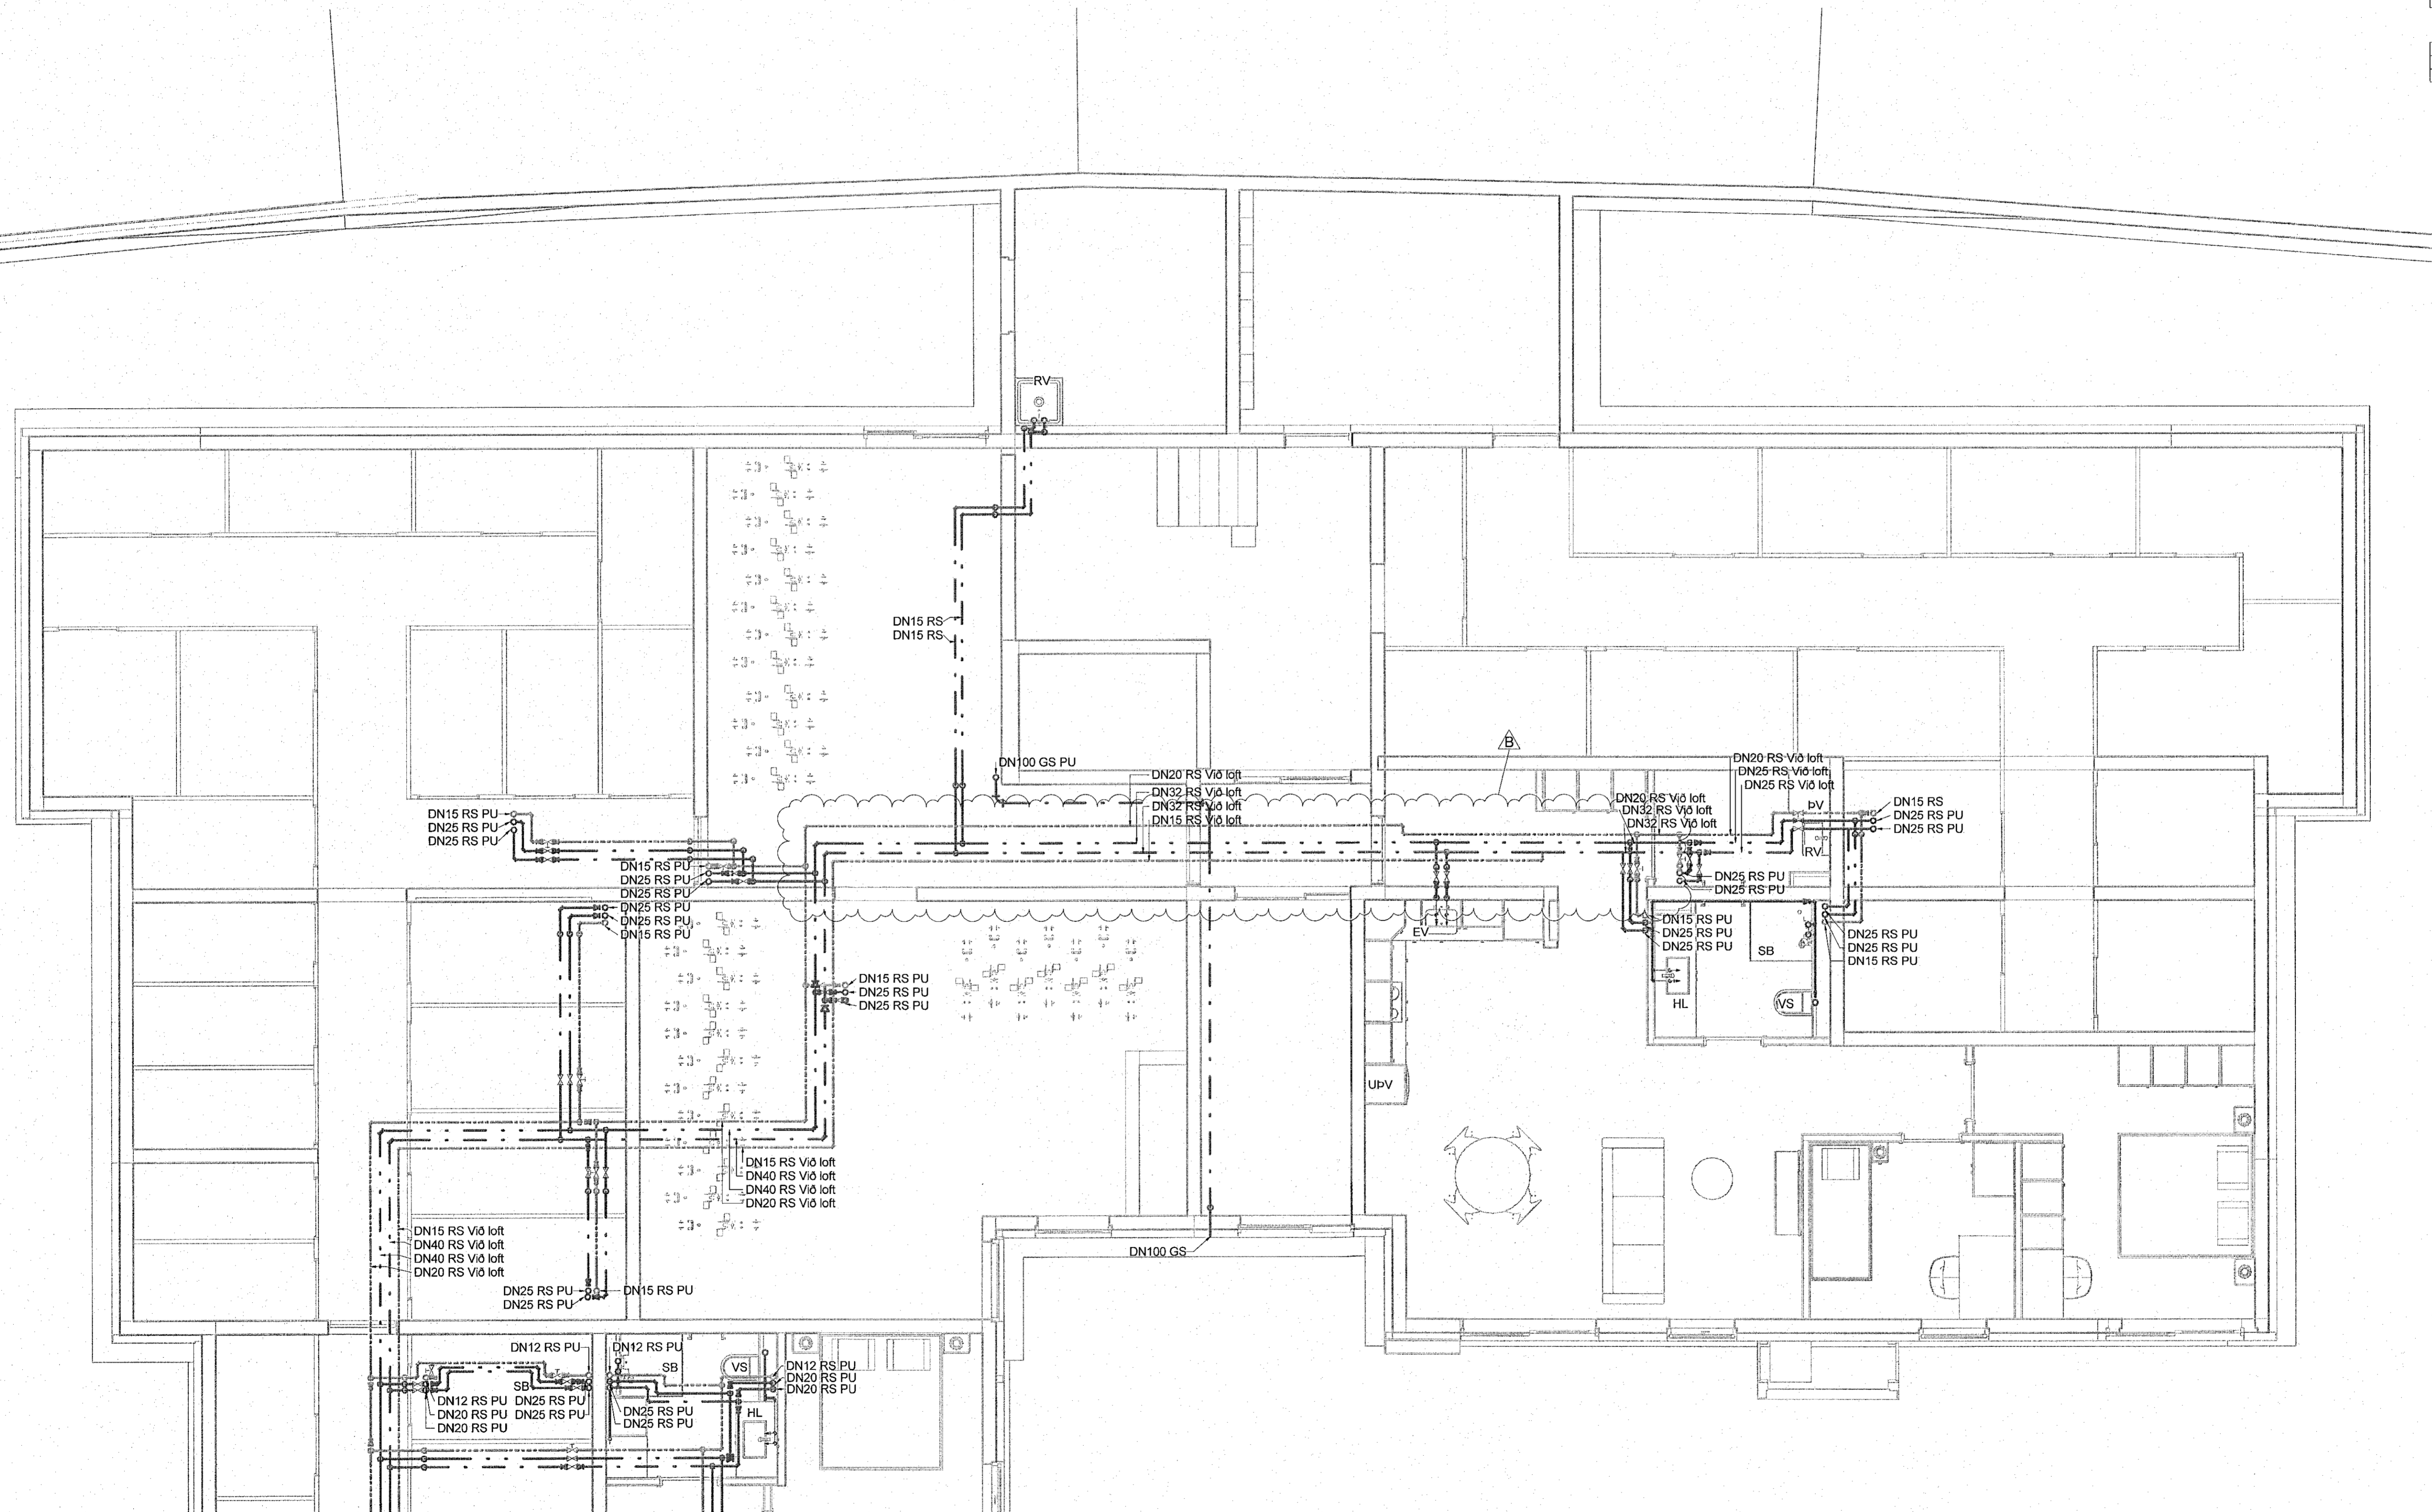
**Staðlaðar neysluvatnstengingar**  
(Nema annað sé tekið fram)

- Eldhúsvaskur DN15 AP
- Ræstivaskur DN15 AP
- Handlaug DN12 AP
- Sturta DN15 AP
- Salerni DN12 AP
- Þvottavél DN12 AP
- Uppþvottavél DN12 AP

Neysluvatnslagnir í eldhúsi eru í sökkli innréttingar nema að annað sé tekið fram

Ómerktur hringur táknar að lagn færast upp eða niður innan hæðar.  
Hringur merktur PU, PN eða PU/PN táknar að lagn færast upp eða niður á milli hæða.
