**Hringhamar 13-15**  
221 Hafnarfjörður

Lagnir og loftræsikerfi  
Neysluvatnskerfi  
Grunnmynd 6. hæð

TEKNIÐNÚMÉR	BLAÐSÍFERÐ	HANNAÐ	ÖIB
9354-001	A1	TEKNIÐNÚMÉR	UBB
06_2_33_31		YFIRFARRI	
DAGS.	MÆLIKVARÐI	UTGÁFA	
31.01.2023	1 : 50	A

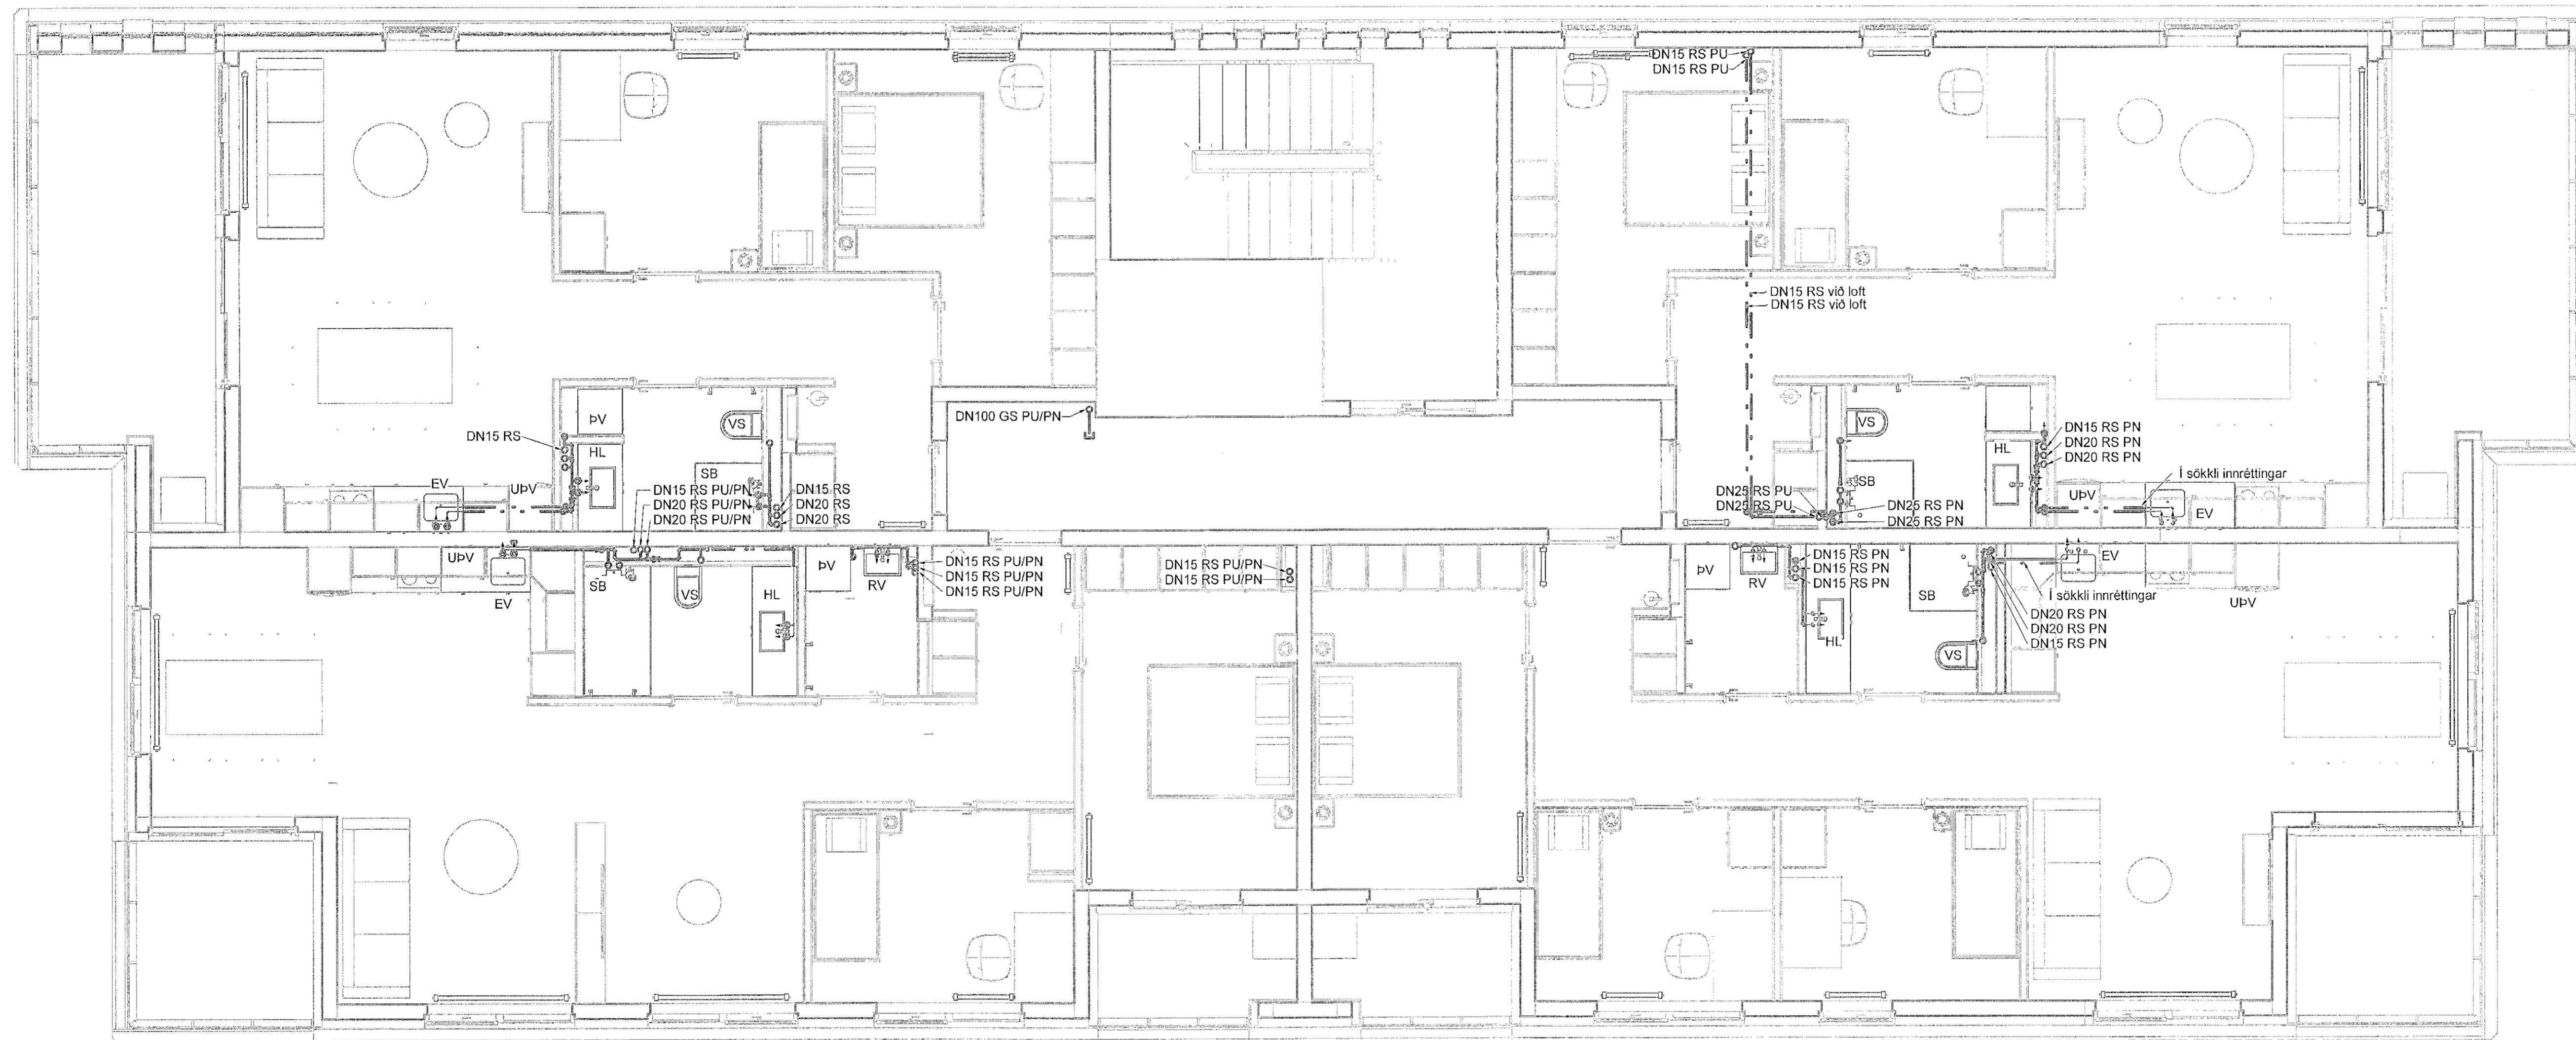
- Eldhúsvaskur DN15 AP
- Ræstivaskur DN15 AP
- Handlaug DN12 AP
- Sturta DN15 AP
- Salemi DN12 AP
- Þvottavél DN12 AP
- Uppþvottavél DN12 AP

Neysluvatnslagnir í eldhúsi eru í sökkli innréttingar nema að annað sé tekið fram

Ómerktur hringur táknar að lagn færast upp eða niður innan hæðar.  
Hringur merktur PU, PN eða PU/PN táknar að lagn færast upp eða niður á milli hæða.
